伊方発電所第 3 号機  
エタノールアミン含有排水生物処理装置  
曝気ブロワの異常について

平成 3 0 年 3 月  
四国電力株式会社

3号機 エタノールアミン含有排水生物処理装置 曝気ブロワB

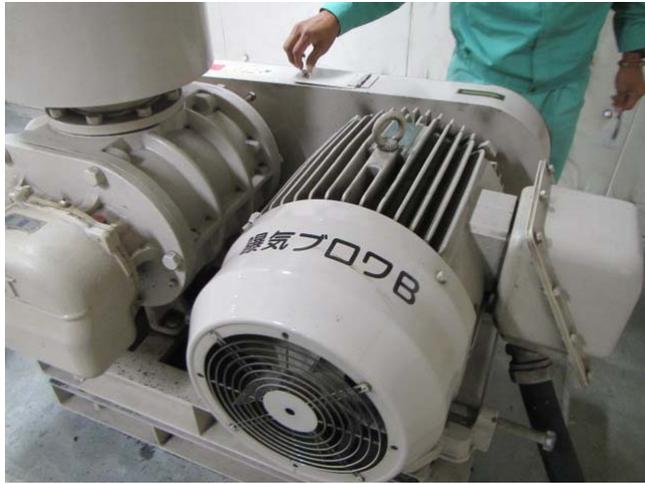
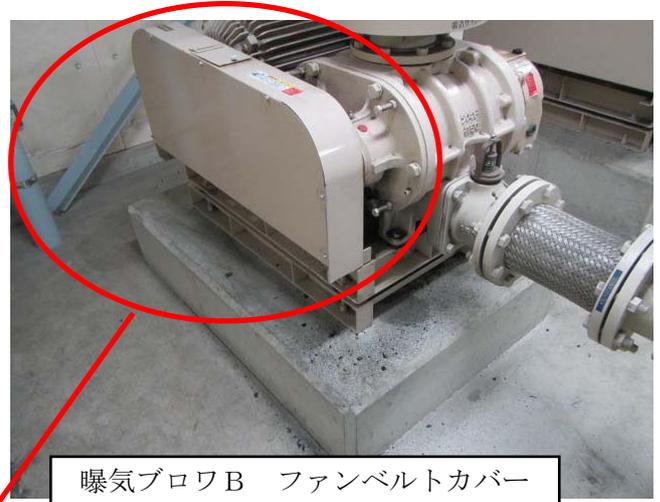
曝気ブロワB ファンベルト調査結果

ファンベルトの外観点検を行ったところ、ベルト側面に摩耗およびノッチ\*5の欠損が認められ、ベルトカバー内およびカバーの下に、摩耗粉塵の飛散が見られた。

ファンベルトについては、側面に摩耗が見られ、ノッチも約半分程度欠損状態であった。

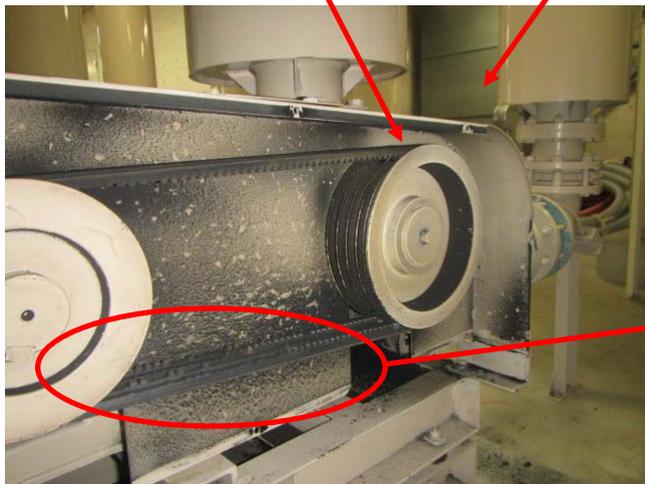
曝気ブロワB ファンベルトカバー

- ・ベルトカバー内およびカバーの下に摩耗粉塵が飛散していた。

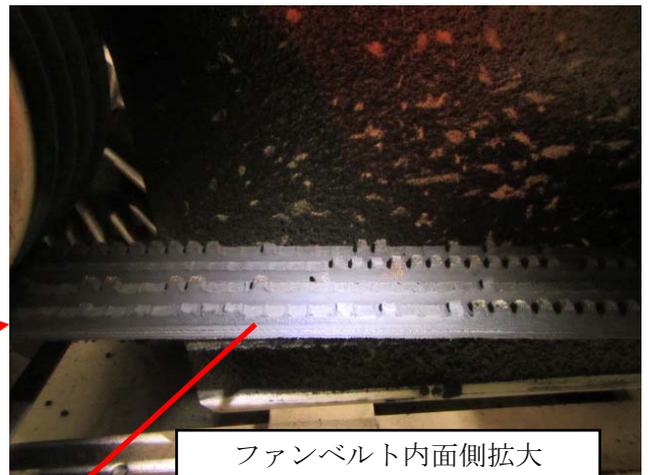
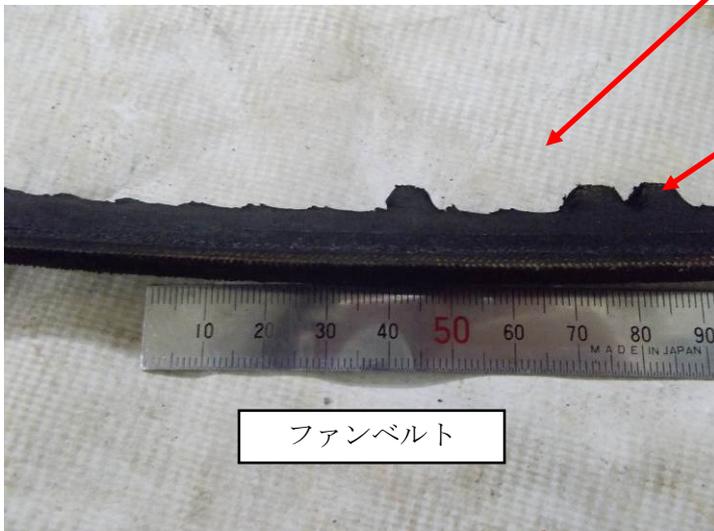
ファンベルト内面側拡大

- ・ノッチが半分程度欠損していた。

- ・側面が摩耗していた。

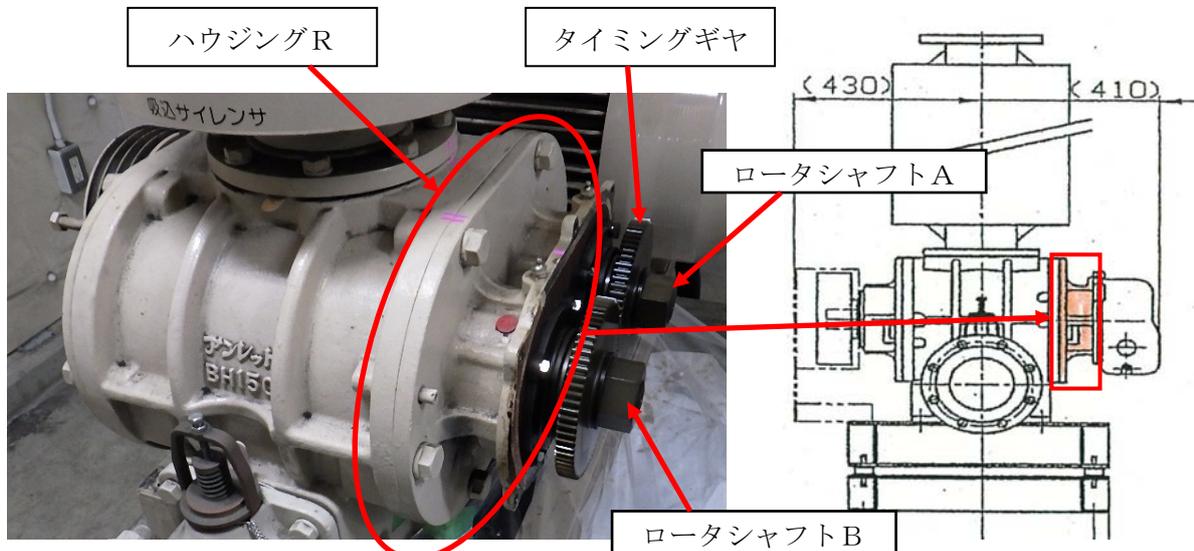
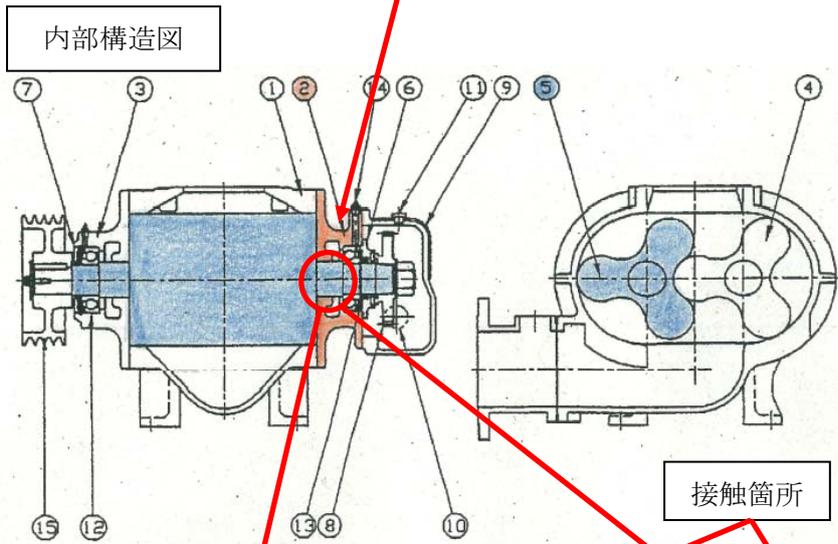
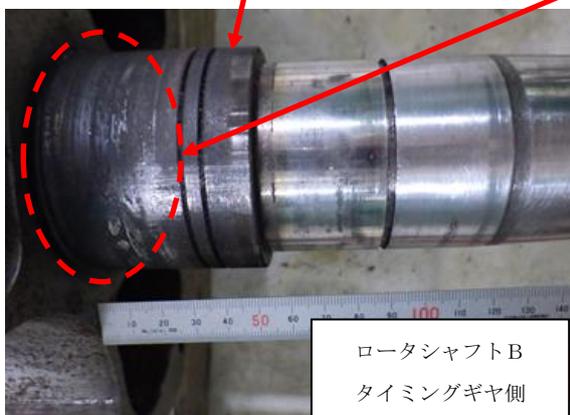
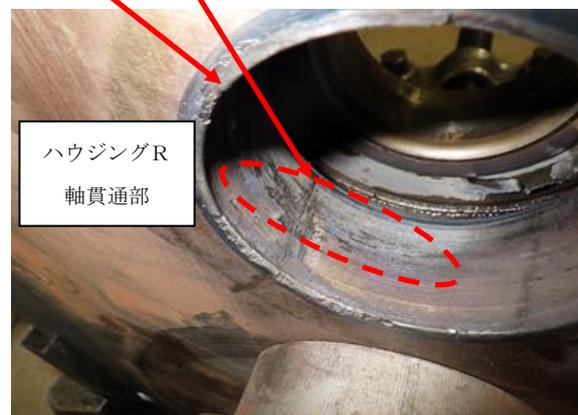
曝気ブロワB 軸貫通部調査結果

ロータシャフトBを抜き取って、詳細点検したところタイミングギヤ側の軸表面にハウジングRとの接触傷と変色が認められた。

接触傷の軸寸法を計測したところ、直径で $\phi 70.00\text{ mm}$ に対し、最小で $\phi 69.72\text{ mm}$ と $0.28\text{ mm}$ の摩耗を確認した。

また、ハウジングRのロータシャフトB貫通穴の角部と内面に、ロータシャフト軸との接触傷および割れを確認した。

その結果、熱伝導により、ロータシャフト軸が伸びてハウジングに接触してブロワの回転不良となり、ファンベルトが滑り急激に摩耗するとともに、モータの過負荷となって保護装置により自動停止したものと推定される。

・軸とハウジングRの軸貫通部が接触していた。

(1) 曝気ブロワB本体を新品に取替えた。

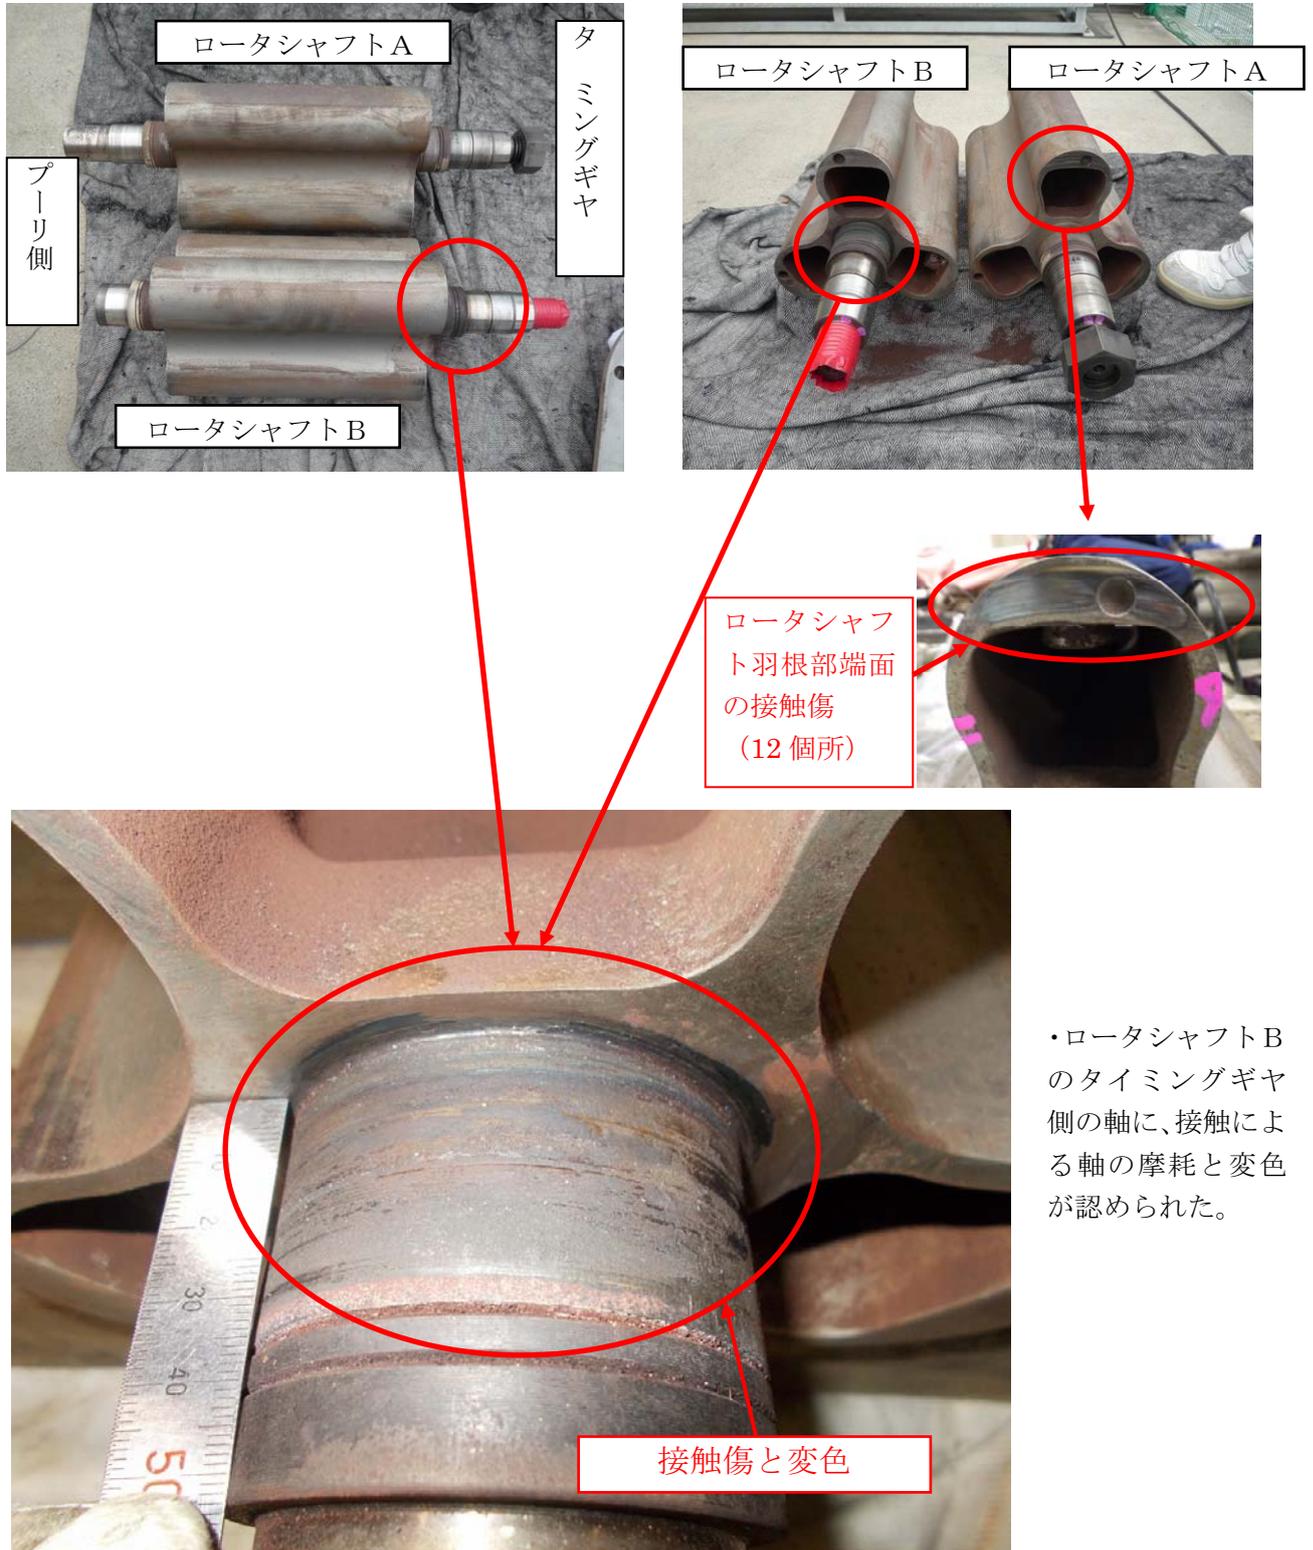
曝気ブロワB ロータシャフト調査結果

また、ロータシャフト羽根部端面には、ハウジングR、Lとの軽微な接触傷を確認した。

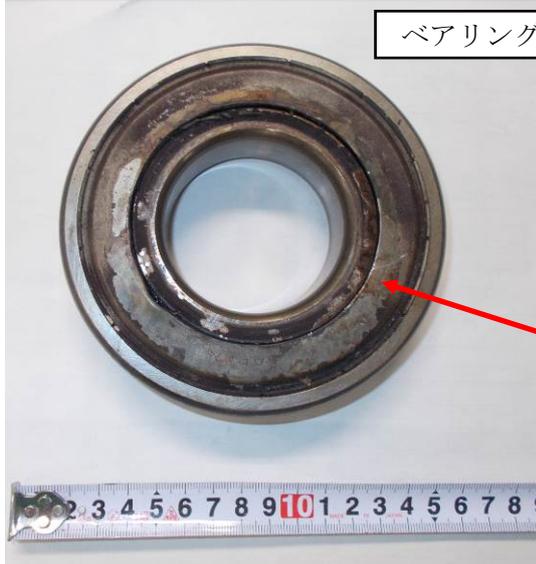
ロータシャフトB タイミングギヤ側ベアリング

曝気ブロワは、高温下での連続運転に伴いベアリング内のグリースが減少する傾向にあるため、ベアリング内グリースの減少の個体差により、当該ブロワのロータシャフトタイミングギヤ側ベアリングにおいて、潤滑不良による摩擦熱が発生してベアリングの温度が上昇し、ベアリング内のグリース油分の減少が促進され、運転継続によりベアリング温度が異常上昇したと推定される。

- ・全体的にこげ茶色に変色していた。
- ・回転させると動きが重く引っ掛かりが感じられた。

また、A、Cについて、分解点検を行い、ベアリングを取替えた。

なお、ベアリングのグリースについては、A、B、Cとも温度特性に優れグリース油分の減少が少ないものに変更し、グリース寿命の延長を行った。

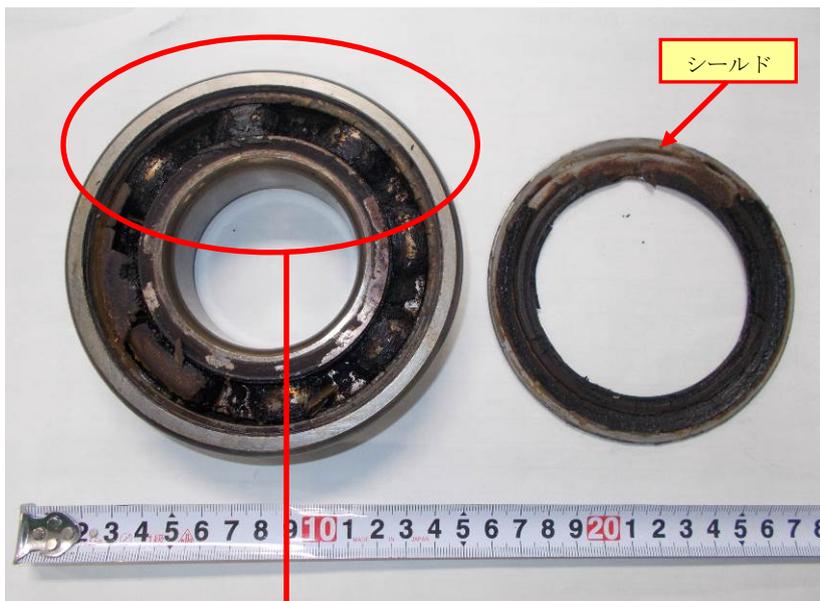
[シールドを取外した状態]

- ・内封されているグリースは黒色化しており、油分が完全に消失し固形化していた。

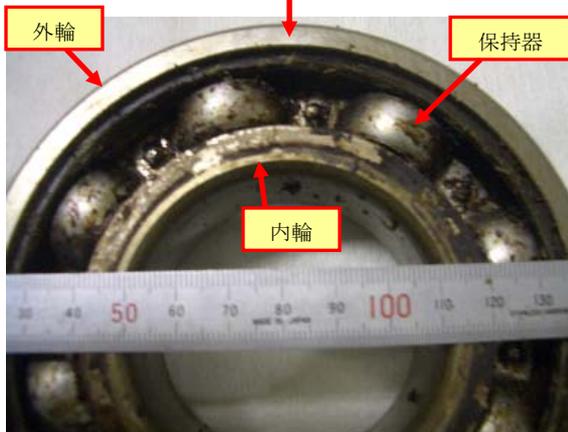
- ・固形化したグリースが摺動面と球の間に入り込み、球が引きずられながら回転することで摩擦熱が生じ変色したと推定される。
