伊方発電所 第3号機  
補助ボイラ建屋消火設備の異常信号の発信について

平成30年 9月  
四国電力株式会社

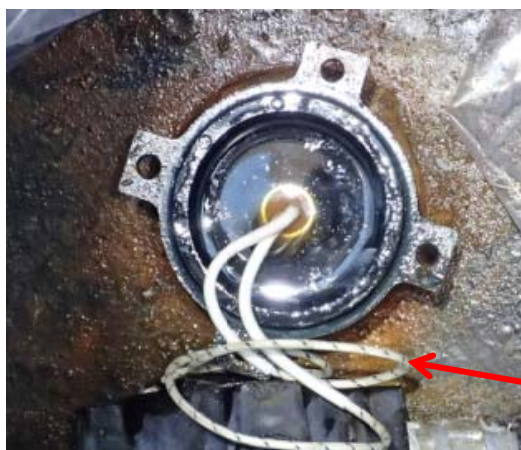
補助ボイラ燃料タンク用の感知器回路が地絡箇所であることが判明したため、感知器が収納されているマンホールの内部を確認したところ、マンホールの内部に約10cm、約80Lの水溜まりが認められ、感知器端子箱の一部が浸水していた。その後、マンホールの内部の水を水抜き後、感知器端子箱の内部の確認を行い、端子箱の内部も水が浸入していることを確認した。

マンホール内部 (浸水時)

- (1) 当該マンホール内部の水溜まりを排水し、感知器端子箱内及び感知器側リード線の乾燥措置等の手入れを行った後、端子箱と電線管の接続部、端子箱の部品の接続部等にゴムシール材（シリコンシーラント）を塗布し、感知器の防水処置を実施した。

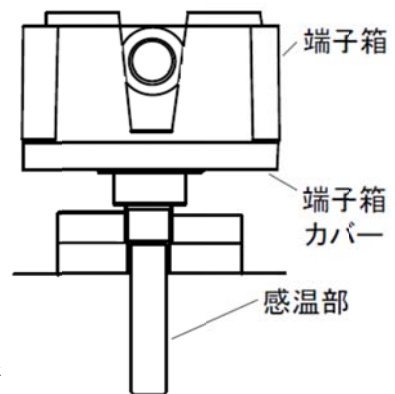
地絡部位の特定のため感知器端子箱にて感知器側リード線とケーブルを切り離し、絶縁抵抗値を測定したところ、感知器側リード線の絶縁抵抗値が基準値以下、ケーブル側は絶縁抵抗値が基準値以上であることが確認された。

このことから、マンホールの内部への水の浸入により感知器リード線が水に浸かり、絶縁抵抗値が低下し警報発信に至ったものと考えられる。

感知器端子箱内部  
(浸水時)

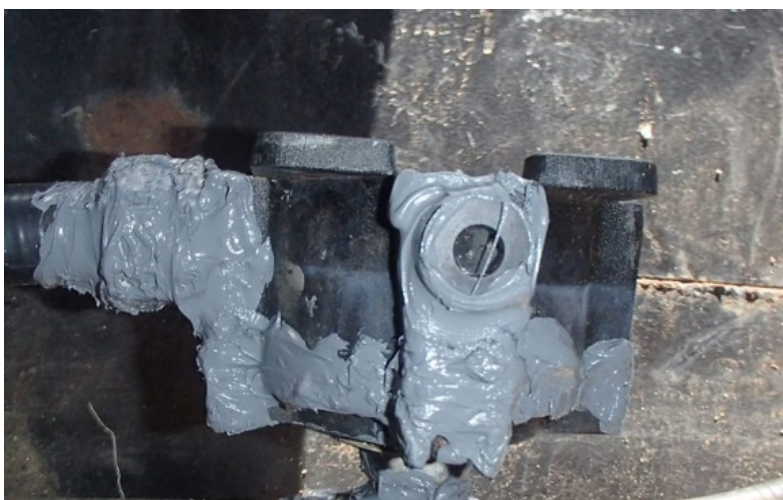
マンホール蓋の接合面の清掃

- (2) 補助ボイラ燃料タンク及び類似地下燃料タンクのマンホール蓋の接合面に砂等が確認された箇所について、砂等の除去などの清掃および点検を行った。
- (3) 雨水の浸入を想定していないマンホールを閉止（中蓋の閉止も含む）する際には、マンホール蓋の接合面の点検・手入れを実施することを作業要領に追加する。
- (4) 当該感知器が収められているマンホールについて、配管ダクトとマンホールの地上面の隙間からの雨水等の浸水を防ぐ目的で、マンホール蓋の外側にカバーを追加する。

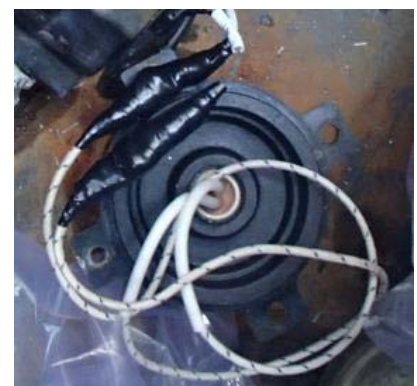
感知器端子箱防水処置

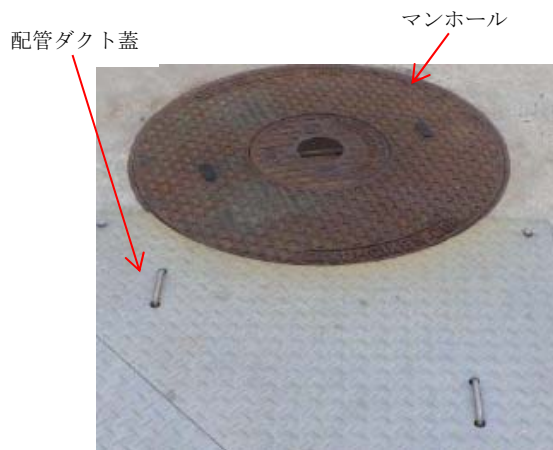
ただし、配管ダクトとマンホールの地上面の隙間から、マンホールの外側を伝ってマンホール内部に少量流入（②´）することは考えられる。

配管ダクトとマンホールの地上面の接続部

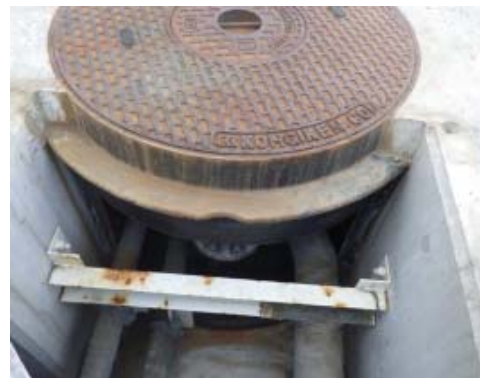
配管ダクトとマンホールの地上面の接続部  
(配管ダクト蓋取外し)

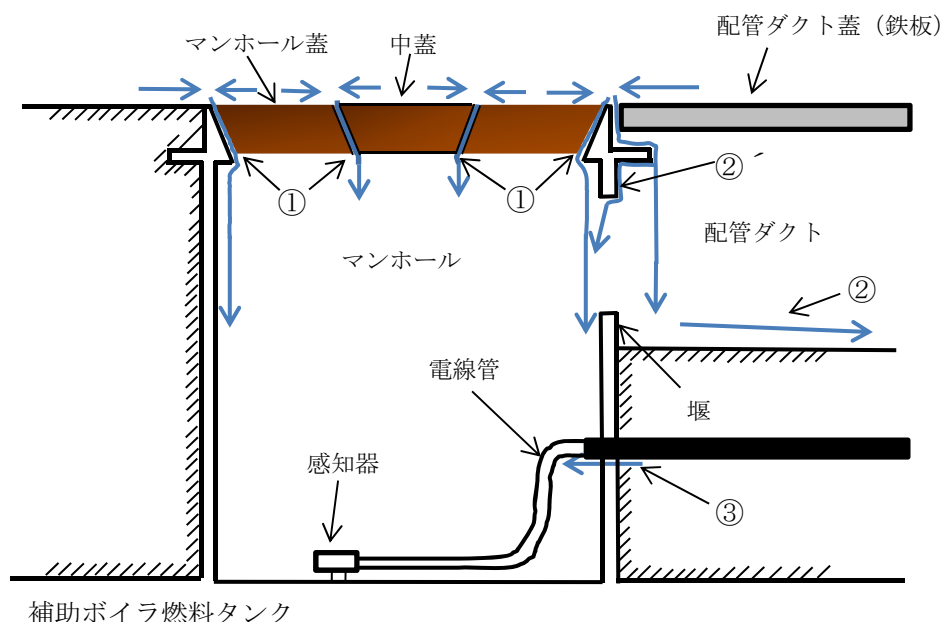
補助ボイラ燃料タンク マンホール側面図

上記結果から、今回の浸水は砂等により生じたマンホール蓋の接合面の隙間および配管ダクトとマンホールの地上面の隙間から水が浸入し、マンホールの内部に溜まったものと推定される。

- ① マンホール蓋の接合面の隙間からの流入  
接合面に砂等があり、隙間が発生し、水が外部から流入することが考えられる。
- ② 配管ダクトからの流入  
マンホール側に堰があり、配管ダクトは、補助ボイラ建屋側（燃料タンクと反対向き）に傾斜があり、水の流入の可能性は極めて低いと考えられる。
- ②' 配管ダクトとマンホールの地上面の隙間からの流入  
マンホールの外側を水が伝って少量流入することが考えられる。
- ③ その他貫通部からの流入  
水の浸入の痕跡はなかった。
