伊方発電所第 3 号機
主タービン油系統油清浄器ガス抽出機
の不具合について

令和元年 8 月
四国電力株式会社

3号機 主タービン油系統油清浄器ガス抽出機（管理区域外）

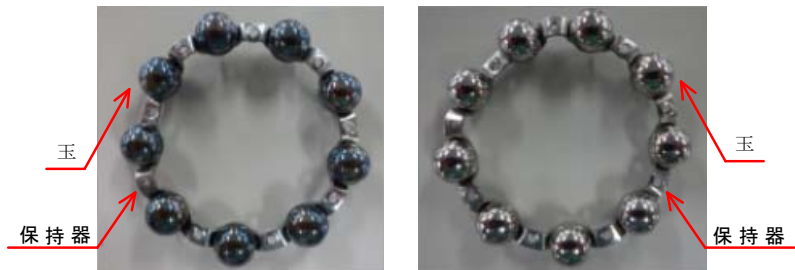
ベアリングの内部部品

色を確認した。

(変色のあった玉)

(正常な玉)

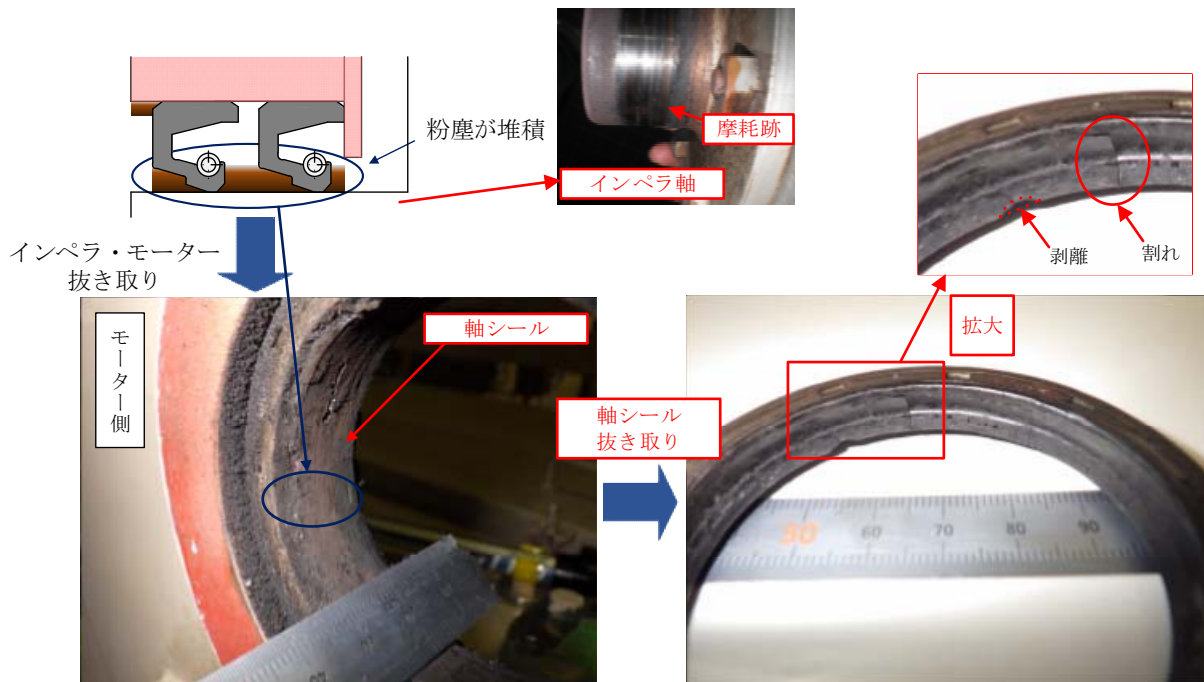
軸シール部拡大図(事象発生時)

インペラ軸との接触部である軸シール内周面に摩耗が見られ、粉塵が軸シールの摺動部に堆積していた。

また、ゴムの一部が硬化して割れが発生し、部分的にゴムの剥離を確認した。

調査の結果、油清浄器ガス抽出機が自動停止した原因は、軸シールのゴムの劣化により、ゴムの亀裂と部分的な剥離が生じ、剥離したゴムの粉塵が軸シールの摺動部に堆積したことで、主軸の回転抵抗が増大して摺動部の温度が上昇し、この摺動熱が主軸を伝って、モーターのインペラ側ベアリングの温度も徐々に上昇したため、ベアリング内のグリースが徐々に減少したことで、更に主軸の回転抵抗が増大したことにより、電源回路の保護装置が作動したものと推定した。

軸シールのゴムが劣化した原因は、定期検査中に油清浄器ガス抽出機の周辺で実施した工事に伴い発生した塵埃が、軸シールとインペラの摺動部に偶発的に侵入したことで、摺動部の回転抵抗が増大し、摺動熱と軸シールの温度が徐々に上昇したことによるものと推定した。
