伊方発電所第 1、2 号機
タービン建家非常用排水配管からの
水漏れについて

令和 3 年 3 月
四国電力株式会社

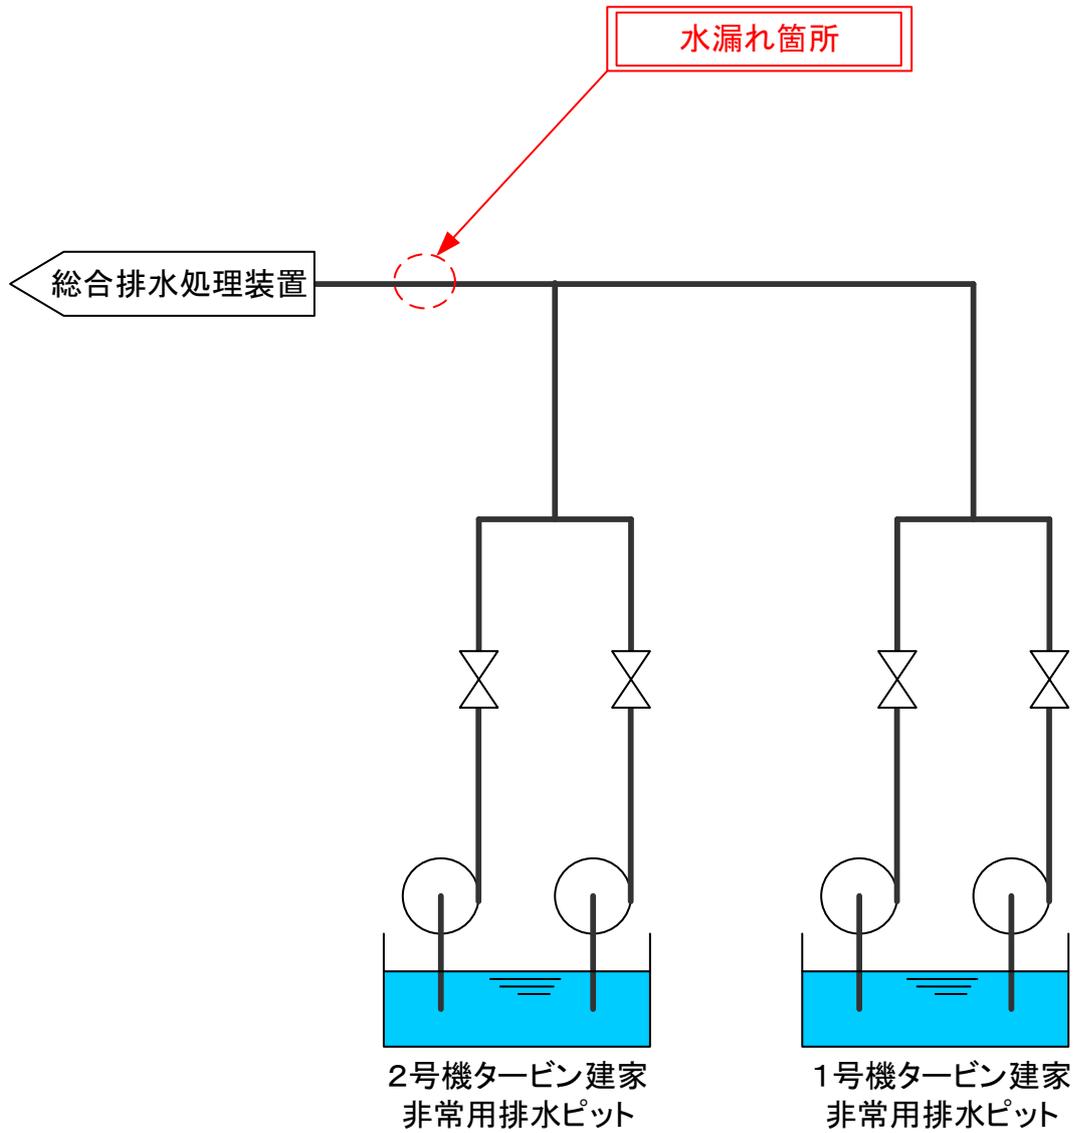
伊方発電所 1、2号機 タービン建家非常用排水配管概略系統図

伊方発電所第2号機脱気器建家付近の屋外において、9月29日8時47分頃、地面より水が出ていることを保修員が確認した。このため、地中に埋設されている1、2号機タービン建家非常用排水配管に関する設備を停止して、地面からの水漏れは停止した。

地面を掘削して漏えい箇所を調査したところ、9月30日、埋設されたタービン建家非常用排水配管※¹に貫通穴を確認した。

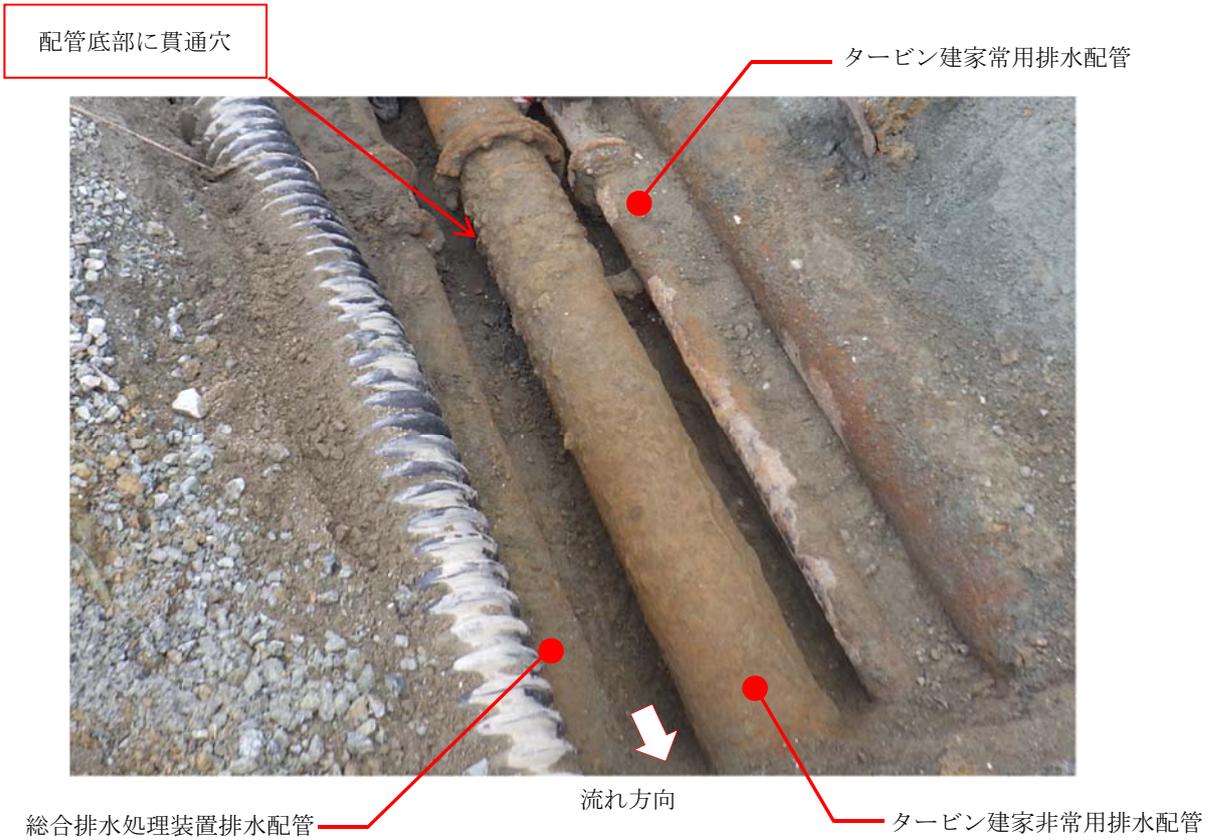
配管外面調査結果

当該配管の外面を目視にて調査したところ、配管継手下流付近の底部に幅約6cm、長さ約17cmの貫通穴が1箇所確認された。

また、配管継手部から下流約50cmの間で、多くの錆^{※4}が配管全面に認められ、腐食を防止する目的の外面塗装が配管全面にほぼ残っていなかった。

A部：約50cmにわたる錆こぶ
(再塗装箇所)

配管全面に錆こぶを確認

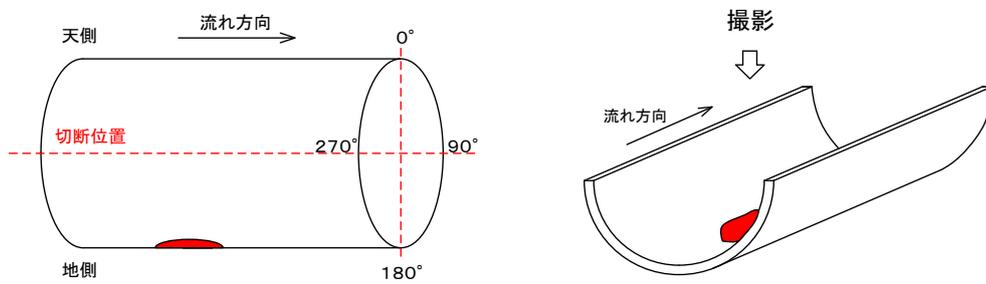
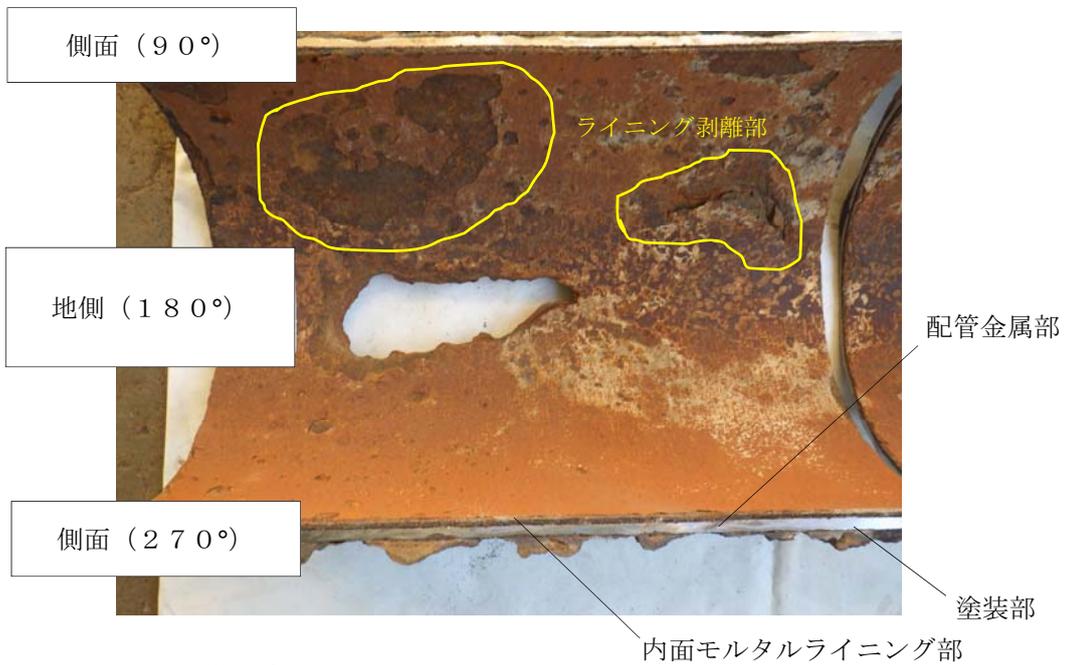
配管内面調査結果

当該配管の内面を目視にて調査したところ、貫通箇所周辺において、配管内面に施工しているモルタルライニングの部分的な剥離が確認された。

なお、剥離は内表面のみで著しい凹凸もなく、顕著な劣化は確認されなかった。

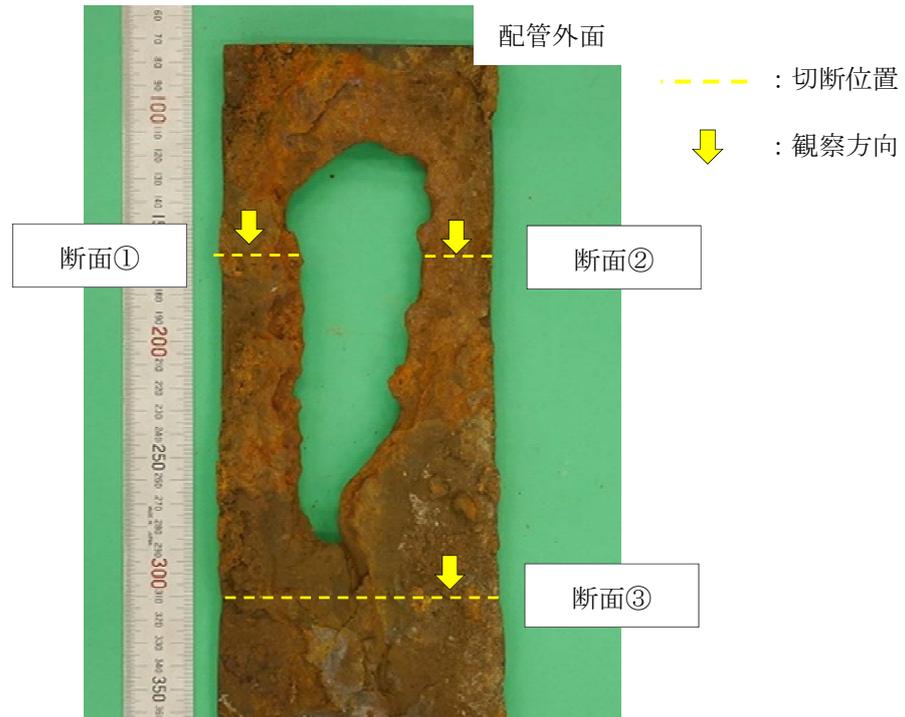
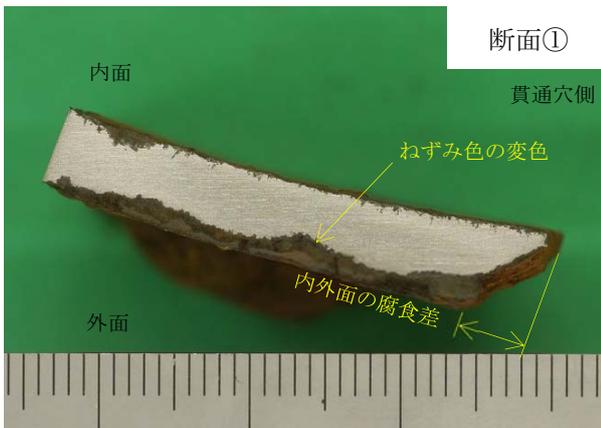
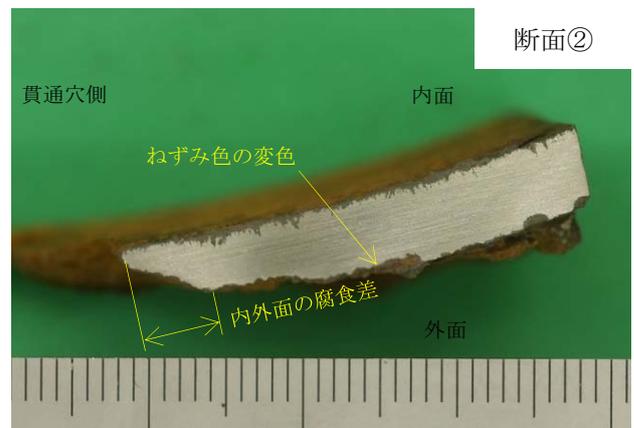
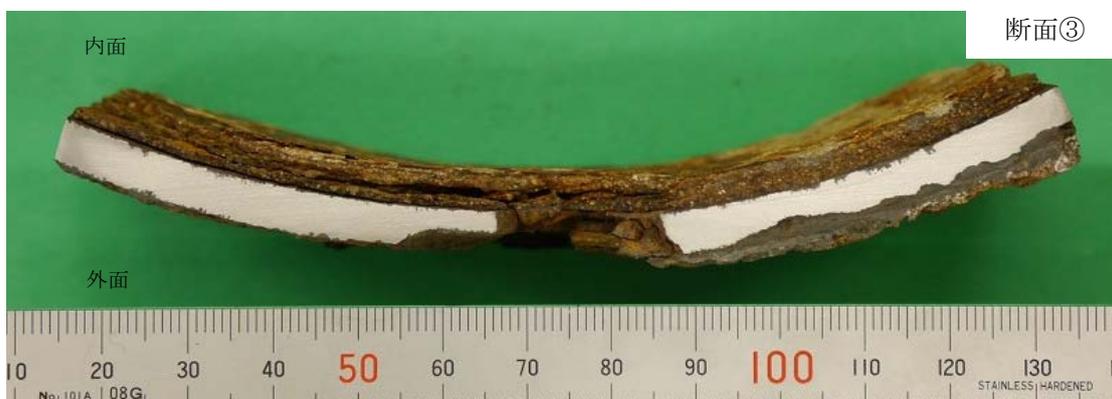
配管断面調査結果

当該配管を切断し、配管断面を目視にて調査したところ、配管金属の内外面に腐食が確認された。腐食箇所の損傷・進行の程度は、配管内面に比べ、配管外面の方が大きいことが確認された。

当該部の配管外面は金属光沢が失われて、ねずみ色の変色が確認された。

調査の結果、当該漏えい箇所の断面状況および貫通穴周辺の配管外面に錆こぶが存在していたことから、配管外面から全面腐食^{※8}が進行していたと考えられる。また、断面表層がねずみ色に変色していたことから、全面腐食に加えて、黒鉛化腐食^{※9}が同時に進行していたと考えられる。

- (1) 当該配管について、内外面エポキシ樹脂塗装^{*10}のダクティル鋳鉄管に配管取替を実施した。

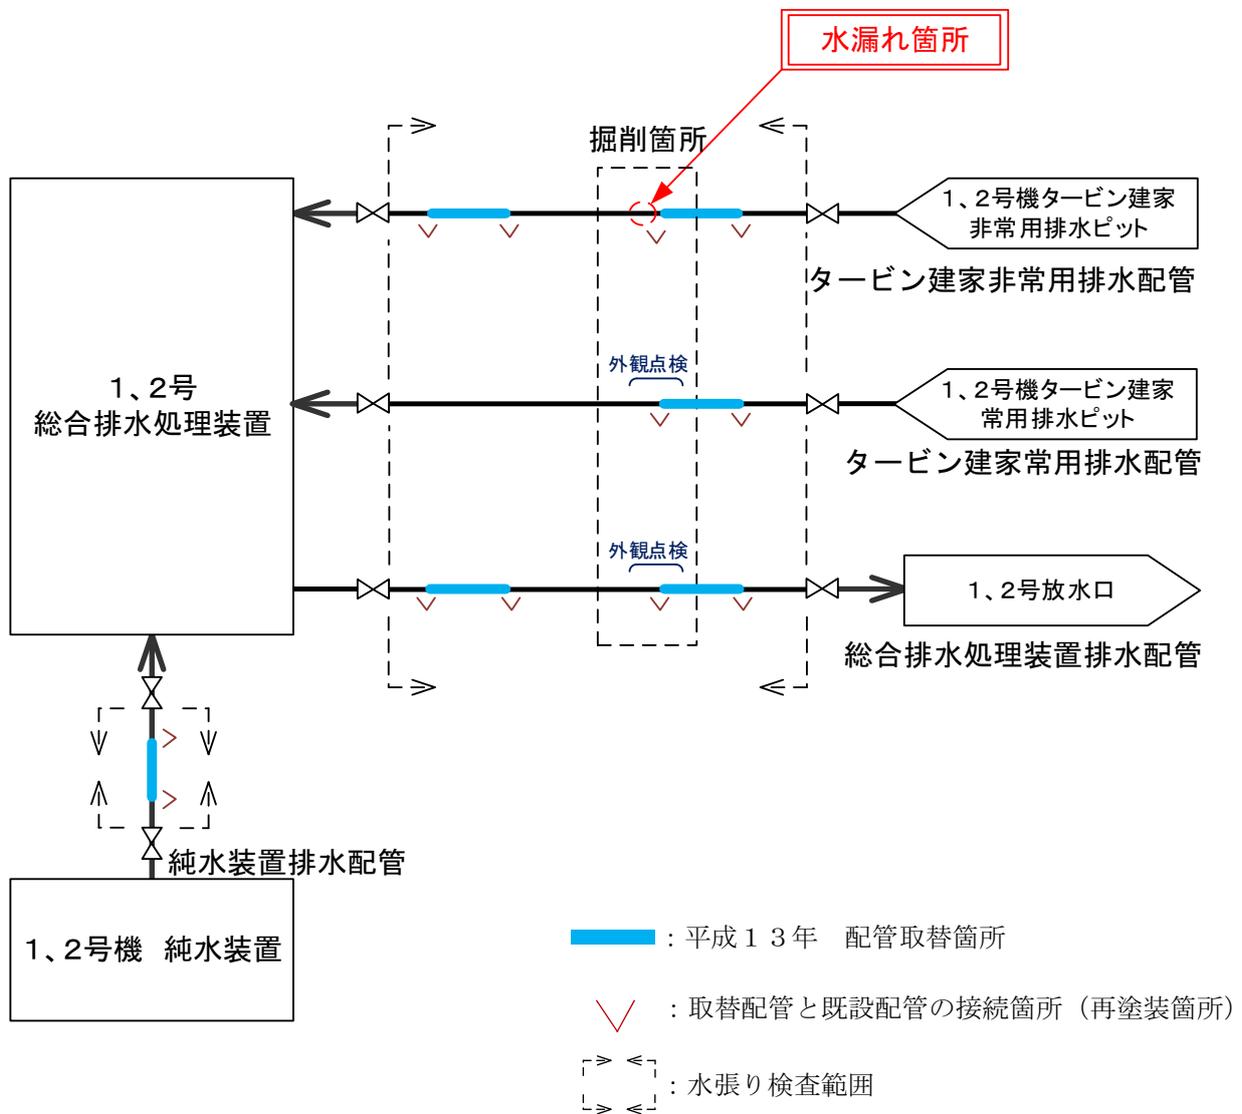
類似箇所調査結果

当該配管を含む、1、2号機タービン建家非常用排水ピットポンプから総合排水処理装置までの非常用排水配管については、平成13年に当該箇所の上流側配管を含む2箇所の配管を取替えており、取替配管と再使用配管を接続した箇所が4箇所あった。また、4箇所とも既設配管の取り合い部は、配管外面の塗装を除去した後で再塗装を実施していた。

平成13年の配管取替工事では総合排水処理装置排水配管^{※5}、タービン建家常用排水配管^{※6}および純水装置排水配管^{※7}についても合計4箇所の配管取替を実施しており、取替配管と再使用配管を接続した箇所が8箇所あった。また、8箇所とも配管外面の塗装を除去した後で再塗装を実施していた。

なお、このうち2箇所は外観点検を実施し、錆こぶ発生等異常のないことを確認した。

- ・掘削箇所の配管外観点検：異常なし
- ・各配管の水張り検査：漏えいなし

- (2) 平成13年に配管取替を実施した総合排水処理装置排水配管、タービン建家常用排水配管および純水装置排水配管について、水張り検査を実施し、漏えいのないことを確認した。
- (3) 平成13年に配管取替のため現地塗装を実施したダクティル鋳鉄管について外観点検を実施する。
- (4) ダクティル鋳鉄管取替作業においては、塗装対象範囲が確実に塗装できていることを外観確認するよう作業要領書に明示する。

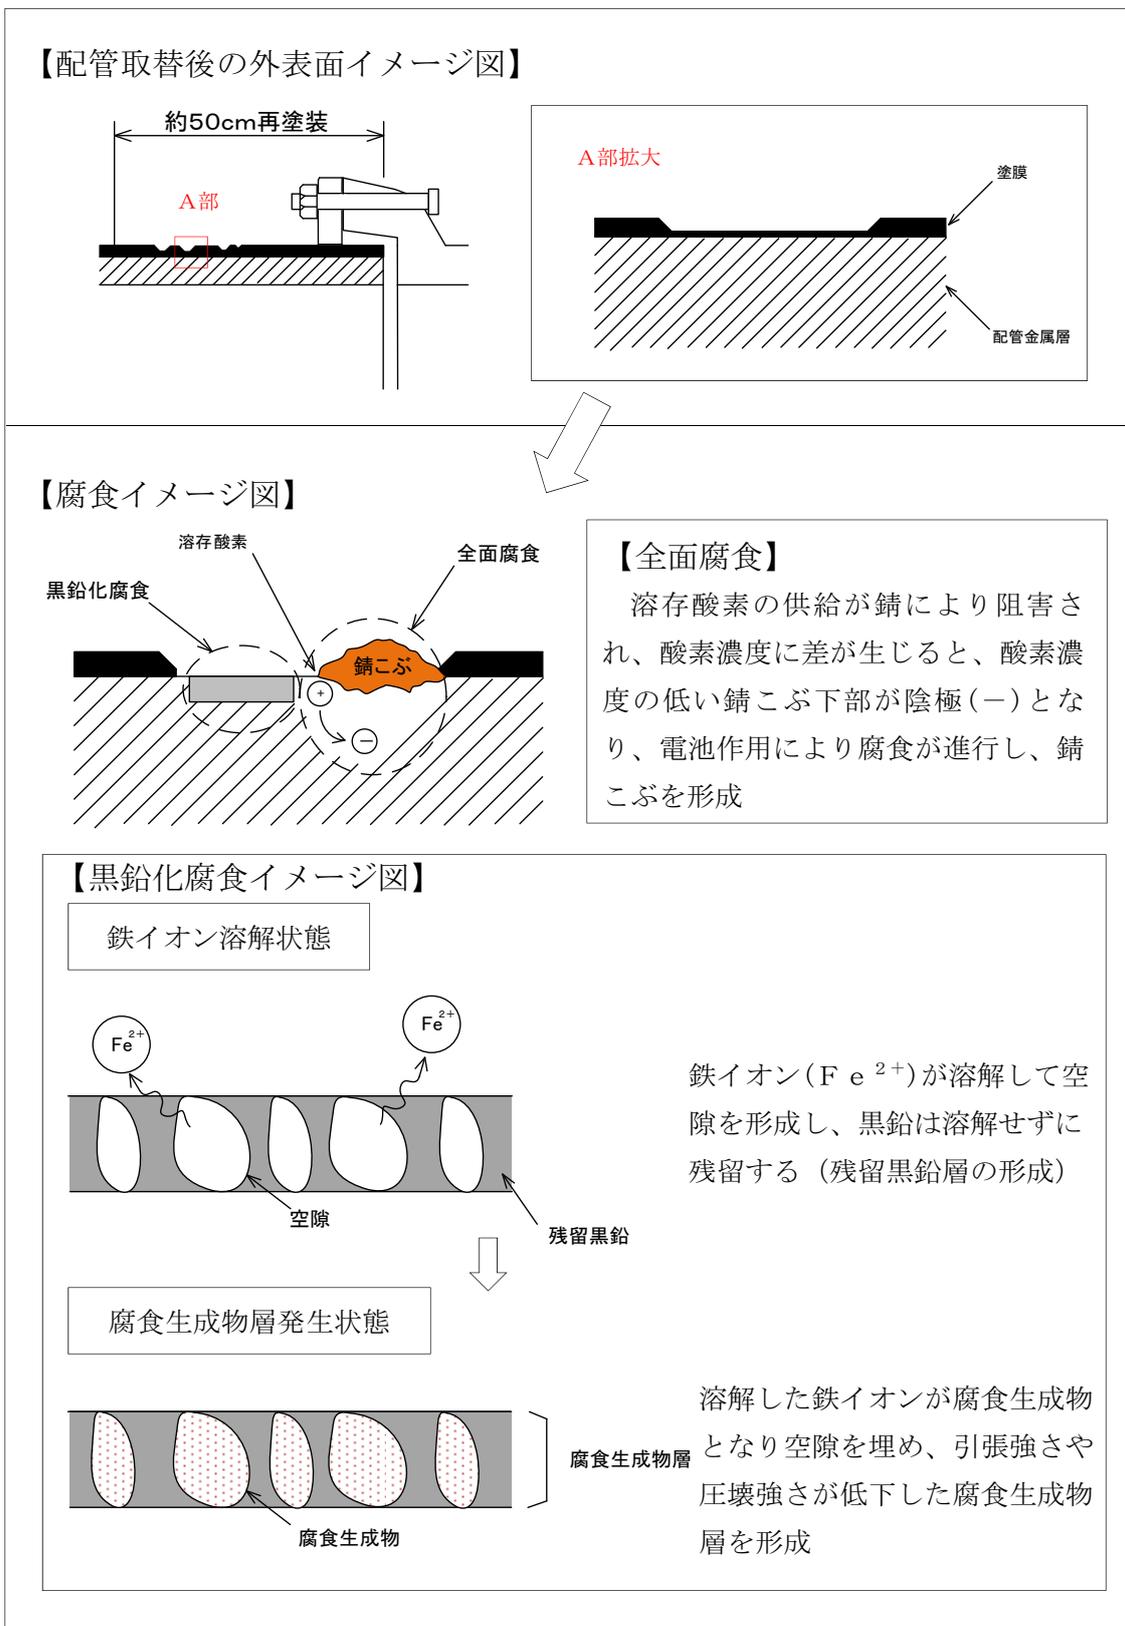
漏えいまでの推定メカニズム

腐食が発生した原因としては、過去に実施した配管取替に伴う再塗装作業範囲において下地処理不良、塗装のかすれ、塗り残し等の要因にて配管外面の塗装が適切に実施できていなかったため、酸素等の腐食因子を遮断できず、全面腐食および黒鉛化腐食が発生、進行していたものと推定され、肉厚が薄くなった箇所に配管内部流体の圧力が加わることにより、内面モルタルライニングが損傷して貫通に至ったものと推定される。

配管外面から全面腐食と黒鉛化腐食が同時に進行して配管肉厚が減少
