伊方発電所第 1， 2 号機
予備変圧器のガス検出警報発信について

令和 3 年 1 0 月
四国電力株式会社

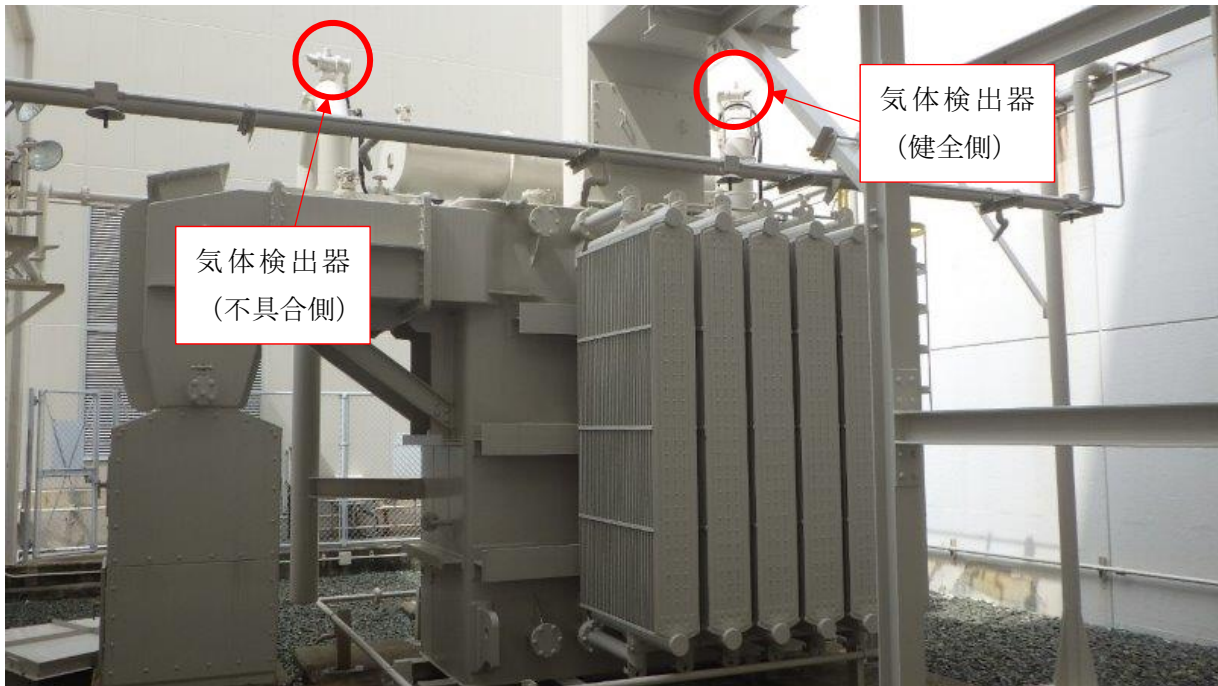
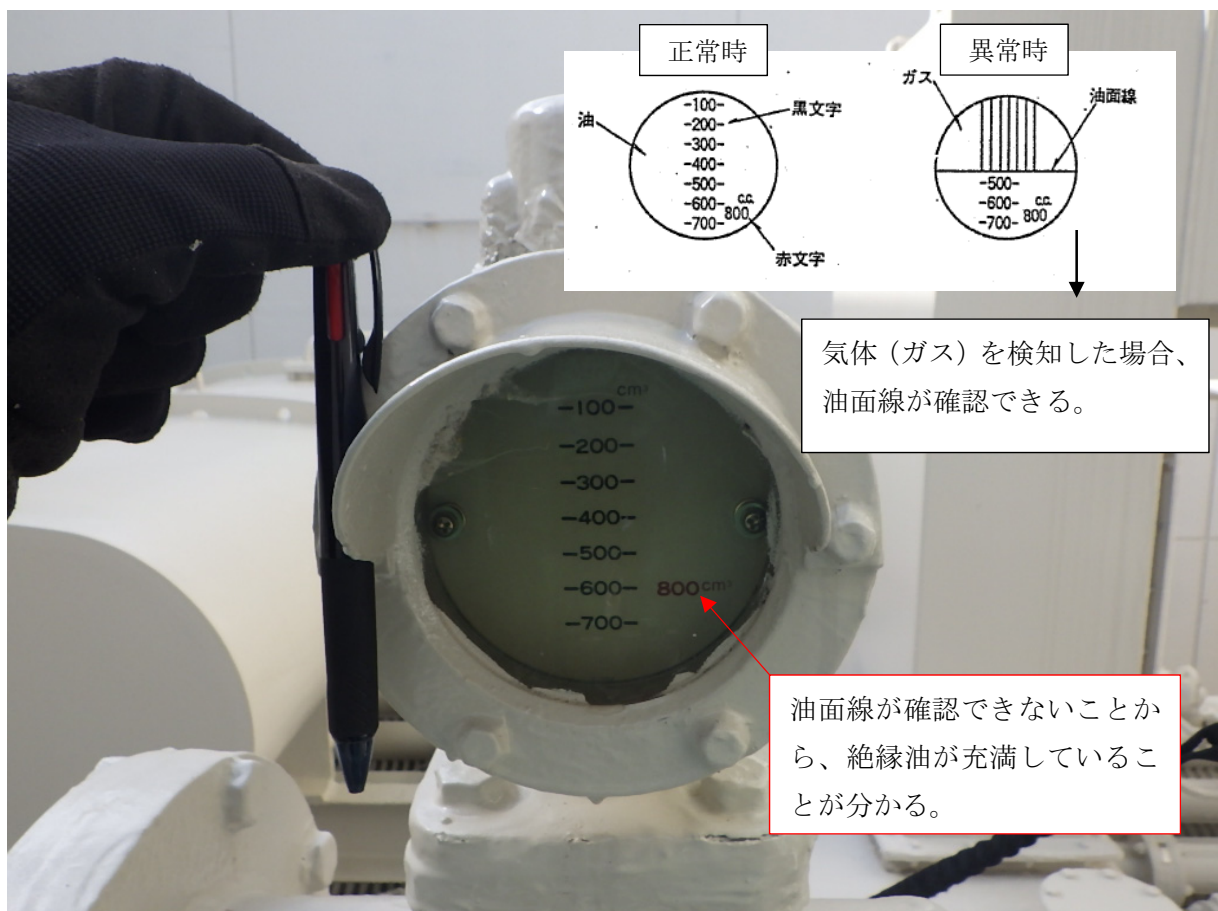
予備変圧器気体検出器の外観写真

「予変ガス検出」警報の検出元である気体検出器(2台)の確認を行い、気体検出器の点検窓でガスが発生していないことを確認した。

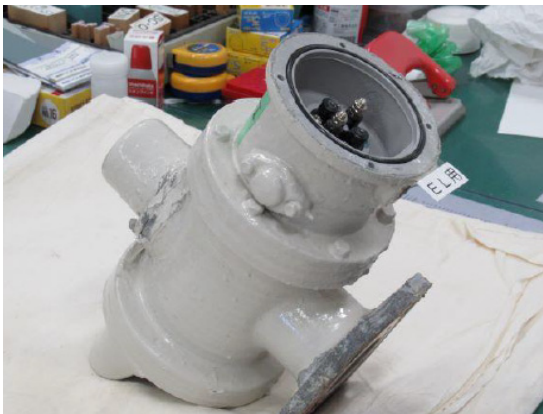
【外観】

2台とも傷・変形など異常なし。

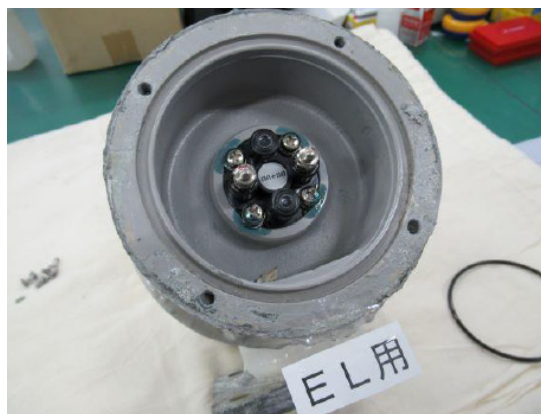
【端子部】

2台とも端子部の腐食、発錆などの異常なし。

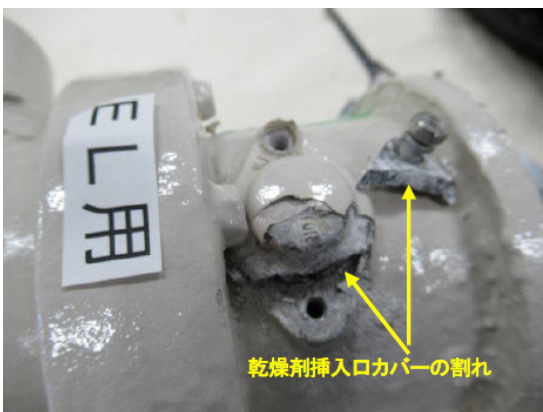
【乾燥剤挿入口】

不具合のあった気体検出器の乾燥剤挿入口のカバーを取り外そうと工具でねじを回した際に、カバーの一部が分かれるような割れが確認された(カバー取り外し

時に割れたのか、以前より割れが発生していたのかは特定できない)。また、乾燥剤挿入口およびカバーに錆が多量に付着していることが確認された。

健全側の気体検出器には、カバーの割れおよび錆の付着は確認されなかった。

調査の結果、当該気体検出器の乾燥剤挿入口カバーの割れ箇所に着錆が確認されたことから、乾燥剤挿入口カバーの割れ箇所より外気が侵入し、マイクロスイッチ室内が徐々に吸湿したことで、マイクロスイッチの接点間の絶縁が低下して回路が導通し、警報発信に至ったものと推定される。

- (1) 1, 2号機予備変圧器の気体検出器（健全側を含む2台）について、同型式の新品に取替えを実施した。
- (2) 1, 2号機予備変圧器の気体検出器と同型式の気体検出器を使用している他の変圧器の気体検出器7台の外観点検を実施し、異常がないことを確認した。
- (3) 3号機主変圧器、所内変圧器、予備変圧器および非常用変圧器は、引き続き変圧器点検で回路の絶縁抵抗測定を実施することとする。また、2号機起動変圧器および1, 2号機予備変圧器は、今後、変圧器の点検において回路の絶縁抵抗測定を追加し、絶縁抵抗値の傾向監視を行うことで、気体検出器の警報発信回路の健全性の確認を行うこととする。

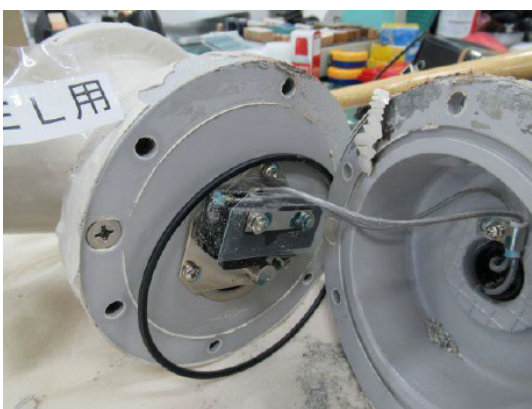
【マイクロスイッチ室】

2台ともマイクロスイッチ室内の腐食などの異常なし。

マイクロスイッチの絶縁抵抗測定を実施し、不具合が発生した気体検出器の絶縁抵抗の低下が確認された。マイクロスイッチ室を開放し調査を実施するため、開放前後で絶縁抵抗測定を実施した。

不具合発生側	健全側
マイクロ スイッチ室	開放前	0.2MΩ	500MΩ
	開放後	30MΩ※	500MΩ

※マイクロスイッチ室を開放したことにより環境が改善され絶縁が回復したものと考えられる。(絶縁抵抗は、開放の2時間後に測定を実施)

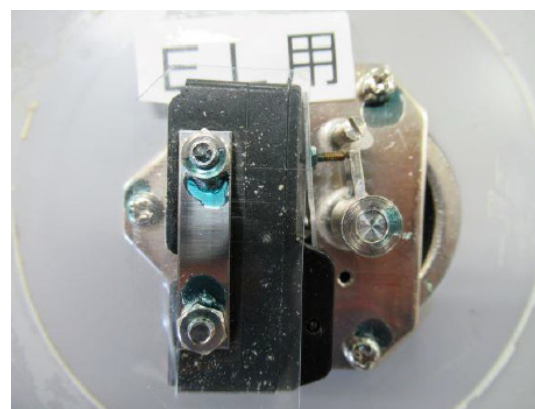
【マイクロスイッチ】

2台ともマイクロスイッチ接点に錆の付着は無く異常なし。
