伊方発電所第3号機
制御棒制御盤の異常信号の発信について

令和4年10月
四国電力株式会社

添付資料－ 1 伊方発電所第 3 号機 制御棒制御盤の異常信号発信状況

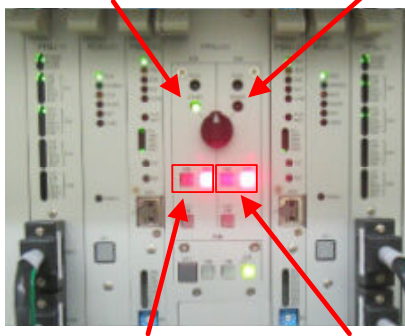
3号機中央制御室に当該制御盤の異常を示す「制御棒制御盤故障」の信号が発信したため、運転員が現場の状況を確認したところ、当該制御盤内の故障ランプ^{※6}が「消灯」、警報ランプ^{※7}が「点灯」していることを確認した。また、制御系がA系、待機系がB系であることを確認した。

A系 (左)「故障」ランプ消灯 (右)「警報」ランプ点灯
B系 (左)「故障」ランプ消灯 (右)「警報」ランプ点灯

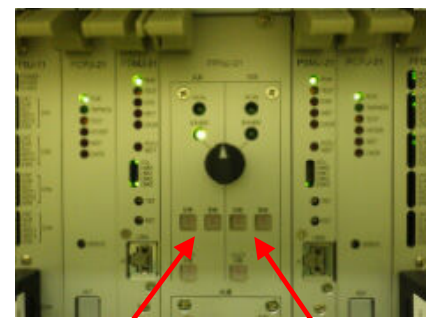
(1) 項の状況のとおり、不具合箇所であると判断した当該カードを予備品に取り替えしたところ、当該制御盤内の警報ランプが「消灯」し、中央制御室に発信していた異常を示す信号が復帰した。その後、通信カードの状態確認を行い、問題がないことを確認した。

A系 (左)「故障」ランプ消灯 (右)「警報」ランプ消灯
B系 (左)「故障」ランプ消灯 (右)「警報」ランプ消灯

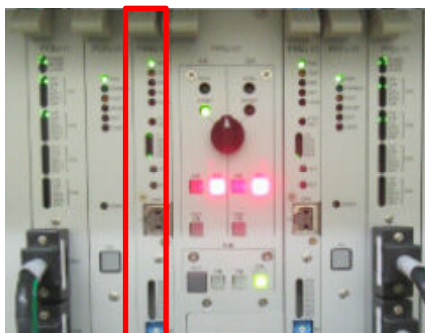
当該カード

信号の詳細を調査するため、保守員が当該制御盤に保守用パソコン^{※8}を接続して状況を確認したところ、A系、B系の系統間の通信異常を示す信号が発信していることおよび、当該カードが異常信号の発生箇所であることを確認した。

調査結果から、当該カードに異常が発生したため、当該制御盤の異常を示す信号が発信したことが分かった。その後、当該カードの不具合原因を詳細調査するため、メーカーによる調査を実施したが、本事象が再現せず当該カードに異常は認められなかった。このことから、本事象は一過性の要因により当該制御盤の異常を示す信号が発信したものと推定される。
