伊方発電所第 3 号機
空冷式非常用発電装置の充電器の不具合について

令和 4 年 1 2 月
四国電力株式会社

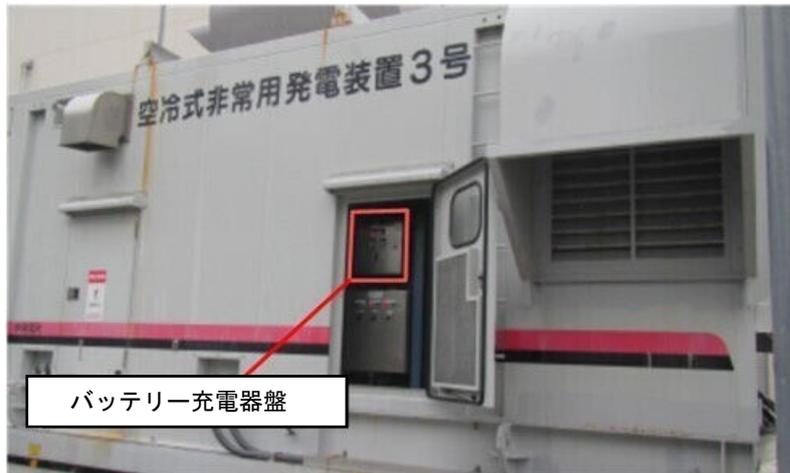
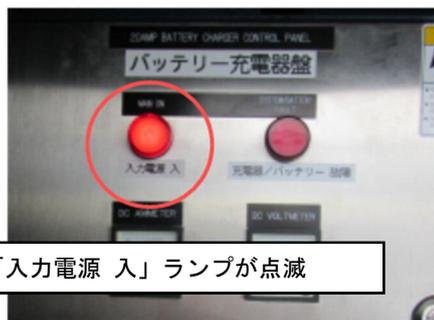
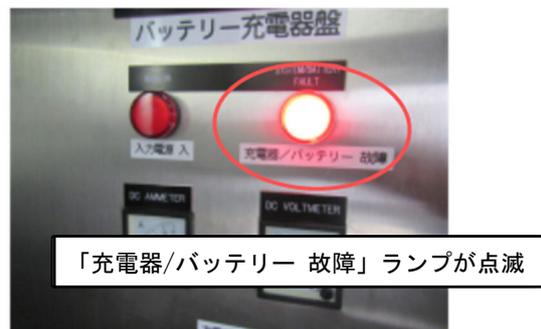
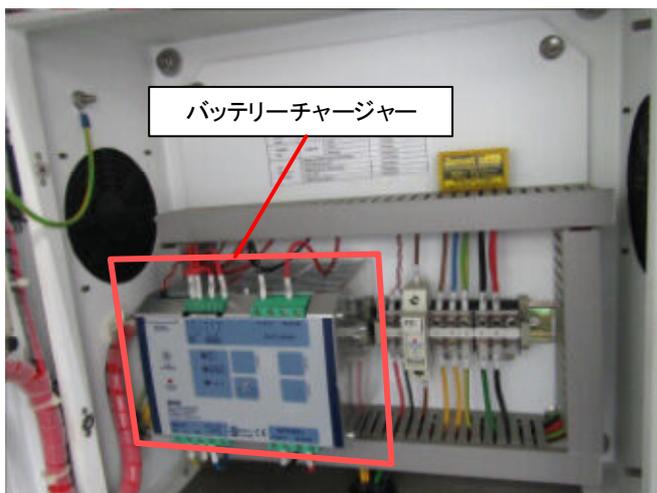
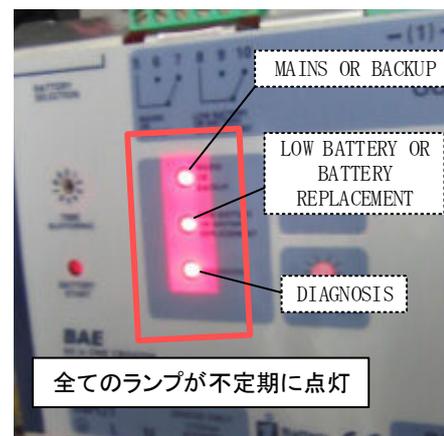
(1) バッテリーチャージャー取り替え前

バッテリー充電器盤を確認したところ、通常消灯している「充電器/バッテリー故障」のランプが点滅していた。また、通常点灯している「入力電源入」のランプが点滅していることを確認した。

バッテリーチャージャーの外観点検を行ったところ、筐体の損傷等の異常については認められなかったが、通常消灯している「MAINS OR BACKUP」および「LOW BATTERY OR BATTERY REPLACEMENT」ならびに通常1秒に1回点滅する「DIAGNOSIS」のランプが、約4分に1回程度、不定期に点灯していることを確認した。

以上より、バッテリーチャージャーへの入力電圧（交流）は正常にも関わらず直流電圧が出力されていなかったこと、バッテリーチャージャーのランプの点灯状況に異常が認められたことから、バッテリーチャージャーに不具合が発生していると判断した。

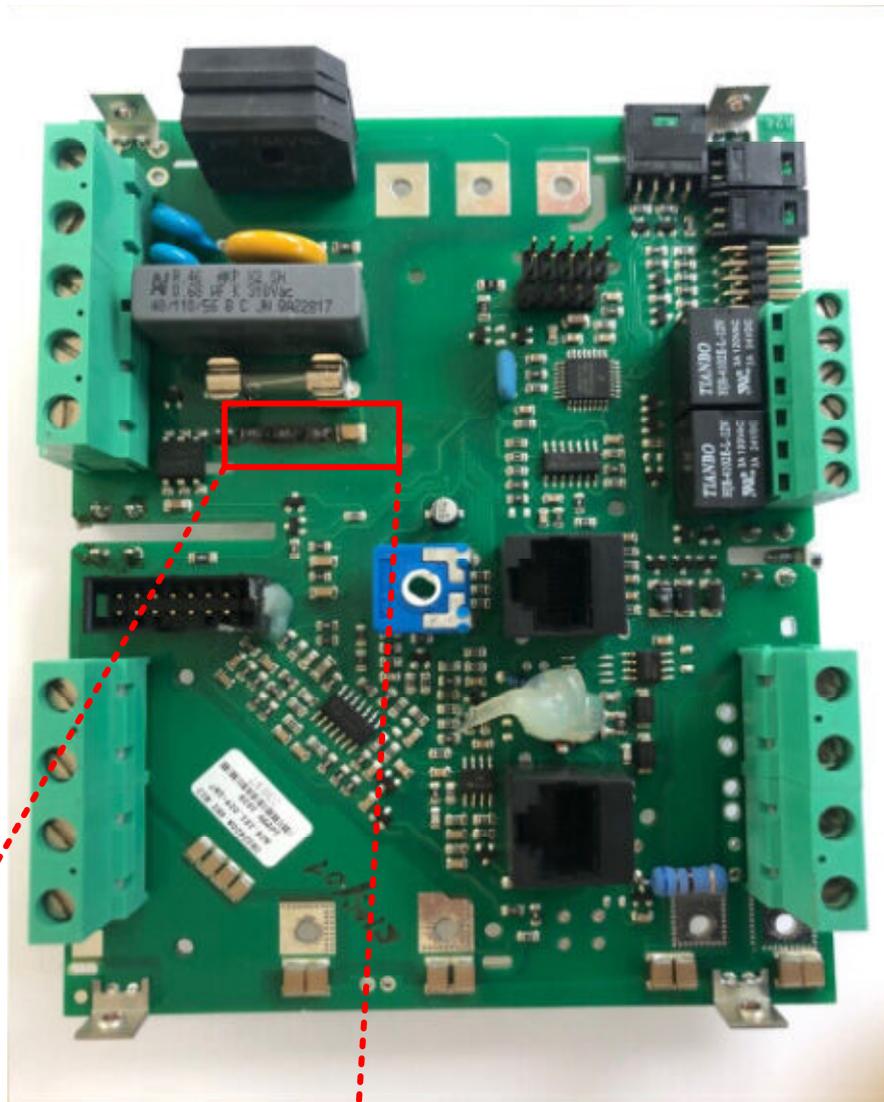
図1 制御回路の基板

バッテリーチャージャーを開放して内部を確認したところ、制御回路の基板に取り付けたコンデンサの割れおよび抵抗器の損傷を確認した。また、コンデンサが割れたことにより短絡（ショート）に近い状態となり、抵抗器に過大な電流が流れて抵抗器の変形（溶け）、変色に至ったものとのメーカー見解を得た。

バッテリーチャージャーの制御回路の基板に取り付けたコンデンサが割れたことにより短絡（ショート）に近い状態となり、抵抗器に過大な電流が流れて抵抗器の損傷に至ったものと推定される。

これら電子部品はバッテリーチャージャーへの入力電圧を検出する回路に用いられており、電子部品の故障により入力電圧が正しく検出できなかったことからバッテリーチャージャー自身が故障と判断して充電機能を停止し、「充電器/バッテリー 故障」ランプが点滅した。

- (4) バッテリーチャージャーのメーカー内の不具合データベースに本事象を登録させ、同様の事象を発生させないように、製造工程において実施している制御回路の基板の外観検査時において、はんだ付けおよびコンデンサの状態確認を強化するようメーカーに要請した。

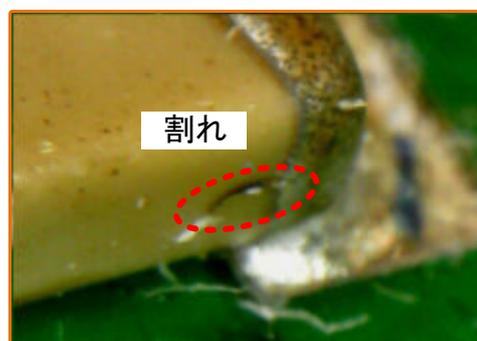
図3 コンデンサ 拡大写真

また、制御回路の基板はバッテリーチャージャーの筐体内に収められており、機械的衝撃を与えるような打痕や傷は筐体外部に見られなかった。このため、製造工程において外観検査をしているが、はんだ付け時の残留応力や目視で確認できない傷などの要因が複合したことにより、出荷後にコンデンサが割れ、短絡（ショート）に至ったことが考えられるとのメーカー見解を得た。

当該コンデンサの割れについては、バッテリーチャージャーの筐体には打痕や傷が見られないこと、事象発生時における周辺での作業等もなかったことから、外部からの影響は考え難い状況であった。製造工程において実施している制御回路の基板の外観検査での不良は確認されていないが、はんだ付け時の残留応力や目視で確認できない傷など、製造工程上の要因が複合したことにより発生したものと推定される。
