# 集水井による地下水排除状況

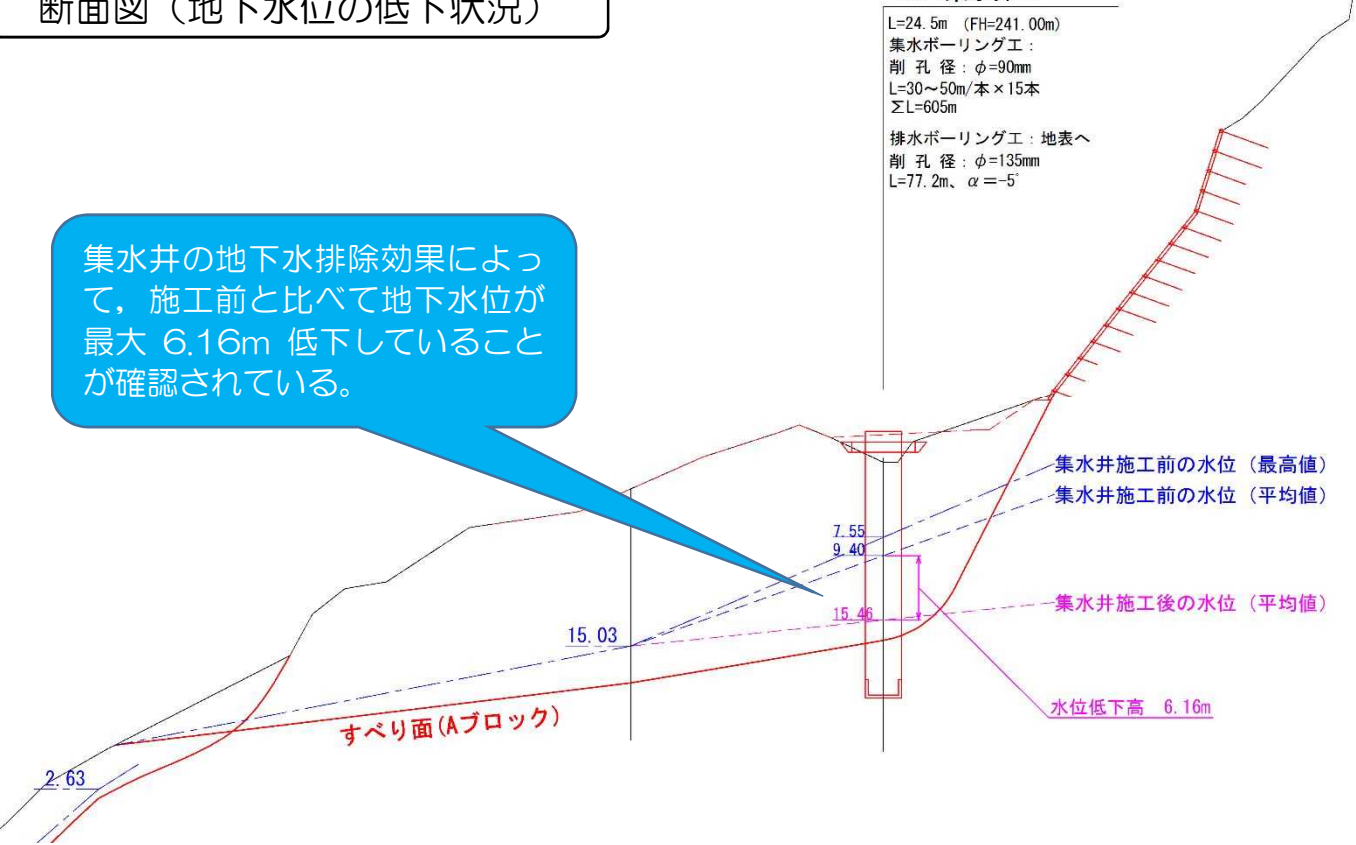
断面図 (地下水位の低下状況)

集水井の地下水排除効果によって、施工前と比べて地下水位が最大 6.16m 低下していることが確認されている。

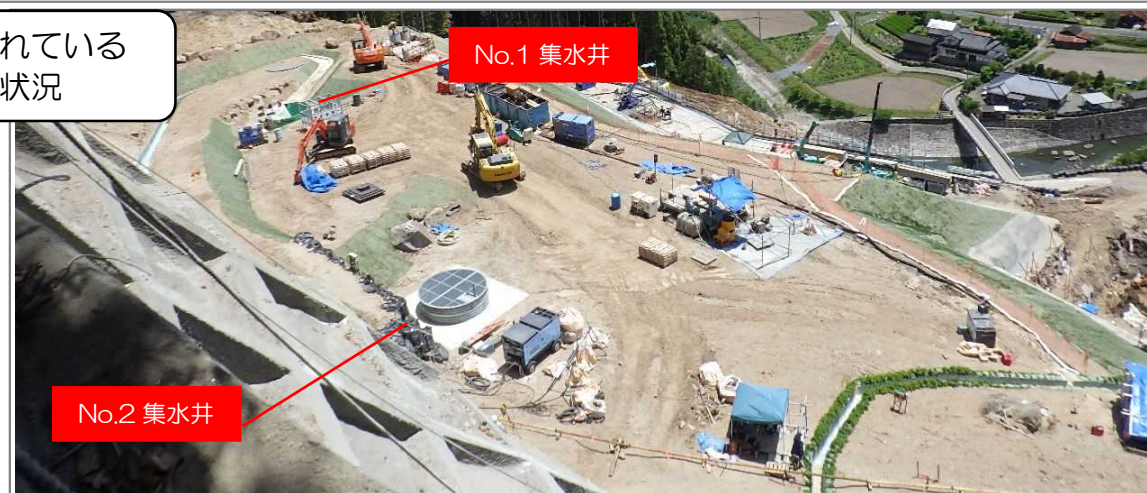
集水井が施工されている地すべり頭部の状況

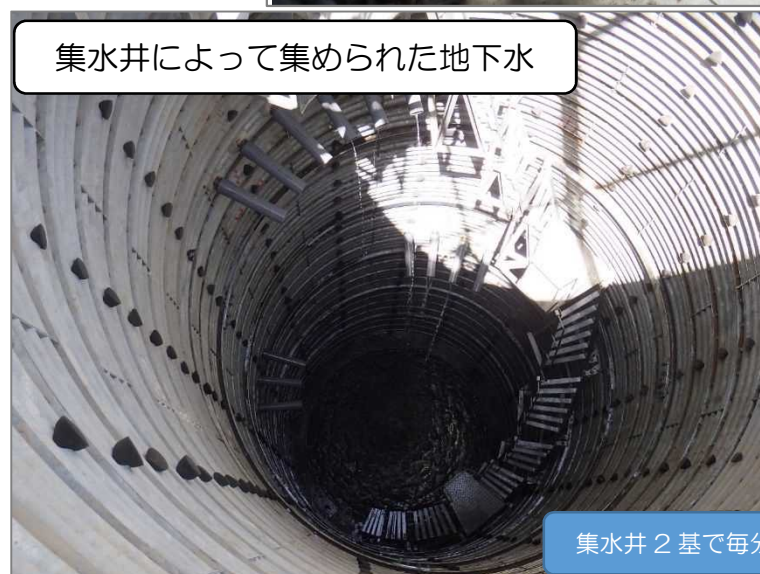
集水井によって集められた地下水

集水井 2 基で毎分 50ℓ (晴天時) ~ 150ℓ (降雨時) の地下水が排除されている。

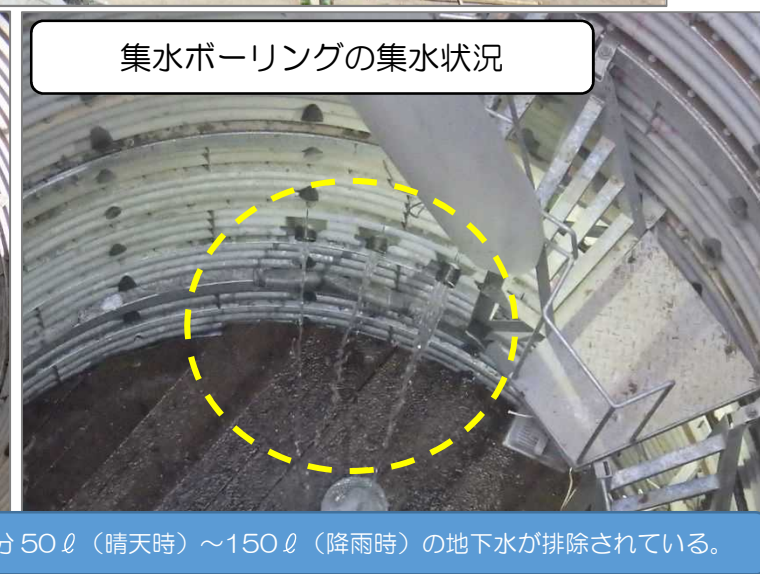
集水ボーリングの集水状況
