# 複 合 遊 具 定 期 点 検 表

管理番号 4

| 製品名 | 複合遊具 (中) ②ロープウェイ側 | 所在施設名 | るるパーク(大分農業文化公園) | 住所 | 大分県杵築市山香町大字日指1-1 |
| 点検社 | タカオ株式会社 | | | 点検日 | 2022 年 10 月 14 日 |

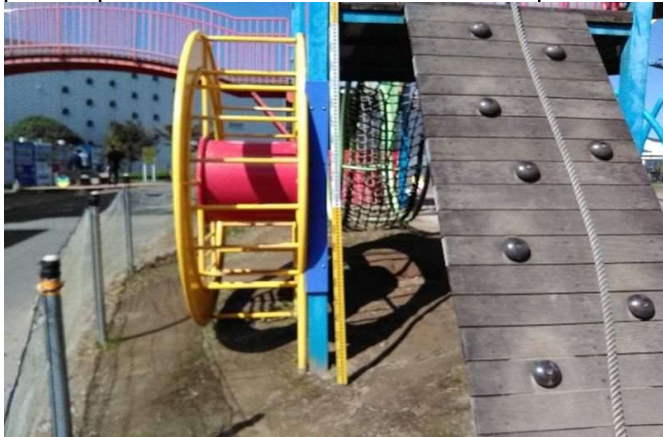
| 写真No. | 規準一般規定 落下高さは児童用では3,000mm以下 2100 | 判定 |
| 67 | | 合 |

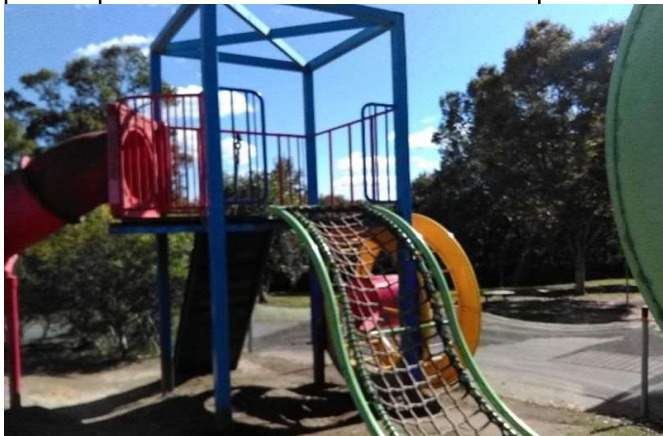
| 写真No. | 劣化 鉄・支柱部 腐食がないか(地際部附近) サビ | 判定 |
| 70 | | b |

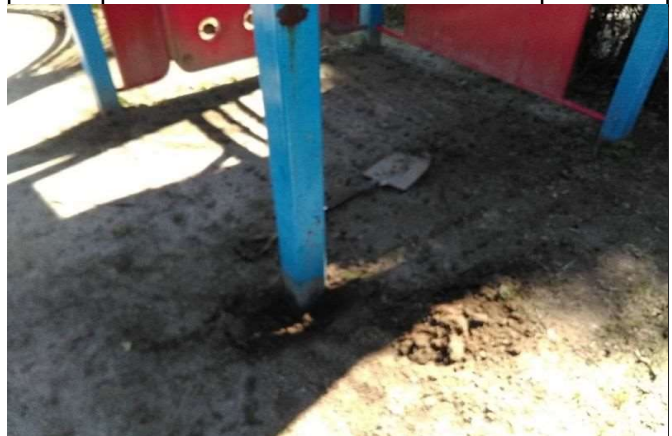
| 写真No. | 劣化 鉄・支柱部 腐食がないか(地際部附近) サビ | 判定 |
| 71 | | b |

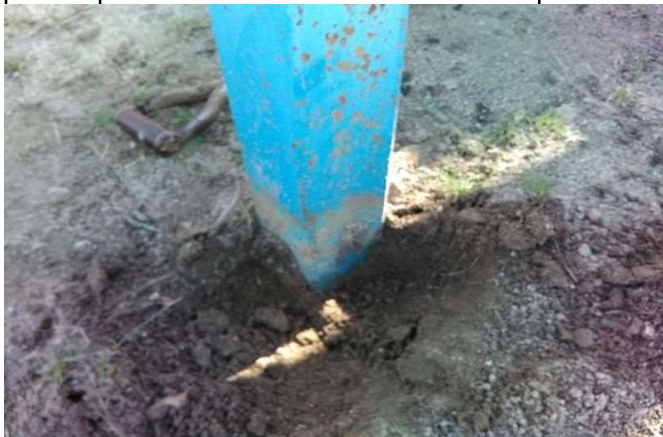
| 写真No. | 劣化 鉄・支柱部 腐食がないか(地際部附近) サビ | 判定 |
| 72 | | b |

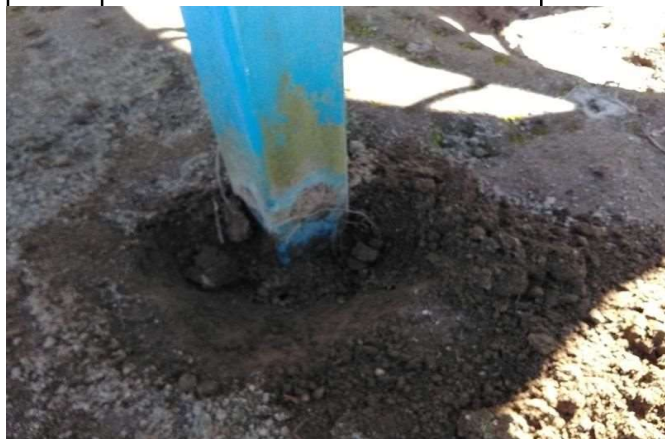
| 写真No. | 劣化 鉄・支柱部 腐食がないか(地際部附近)<br>サビ | 判定 |
| 73 | | b |

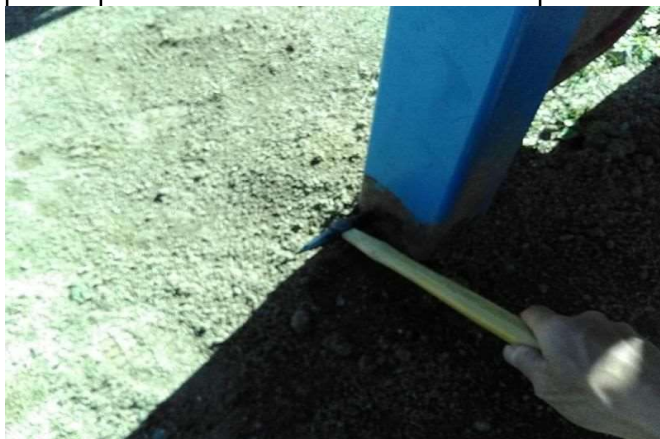
| 写真No. | 劣化 鉄・支柱部 腐食がないか(地際部附近)<br>サビ | 判定 |
| 74 | | b |

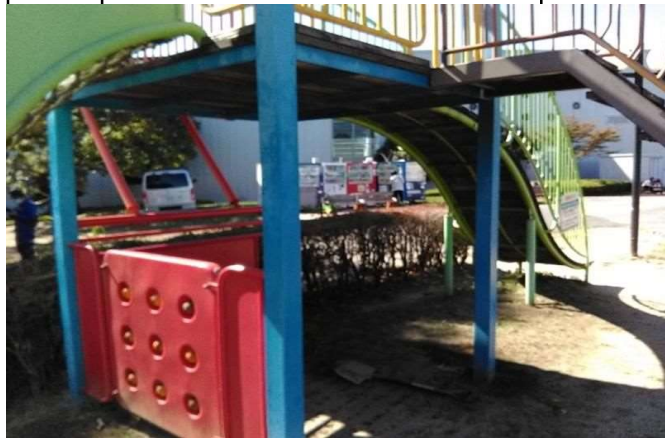
| 写真No. | 劣化 鉄・支柱部 腐食がないか(地際部附近以外)<br>サビ | 判定 |
| 75 | | b |

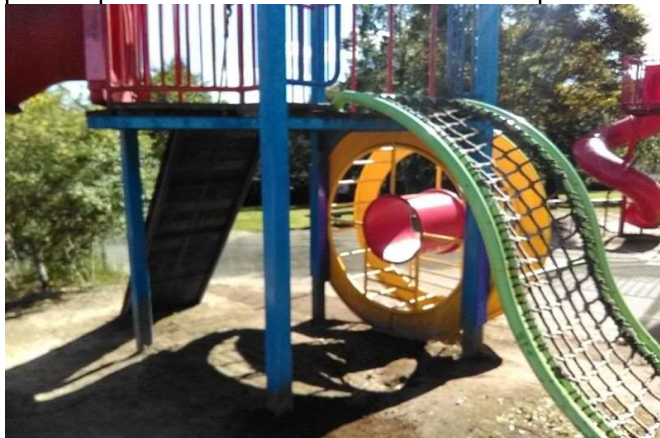
| 写真No. | 劣化 鉄・支柱部 腐食がないか(地際部附近以外)<br>サビ | 判定 |
| 76 | | b |

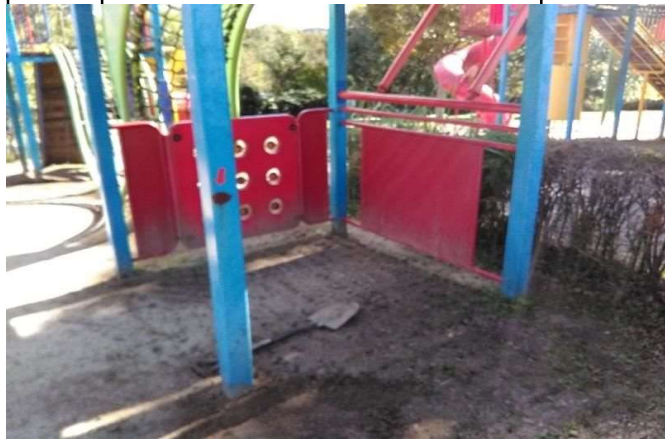
| 写真No. | 劣化 鉄・支柱部 腐食がないか(地際部附近以外)<br>サビ | 判定 |
| 77 | | b |

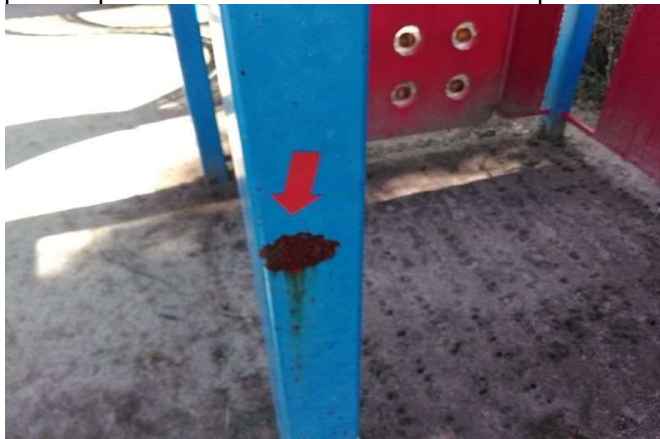
| 写真No. | 劣化 鉄・支柱部 腐食がないか(地際部附近以外)<br>サビ | 判定 |
| 78 | | b |

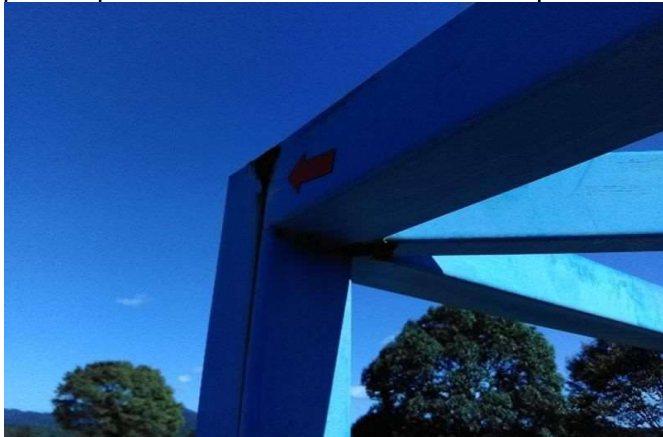
| 写真No. | 劣化 鉄・梁部 腐食がないか(金具附近) サビ 腐食 | 判定 |
| 85 | | b |

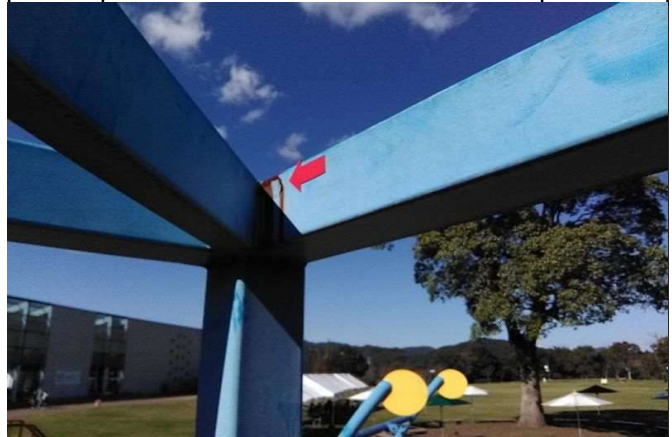
| 写真No. | 劣化 鉄・梁部 腐食がないか(金具附近) サビ 腐食 | 判定 |
| 86 | | b |

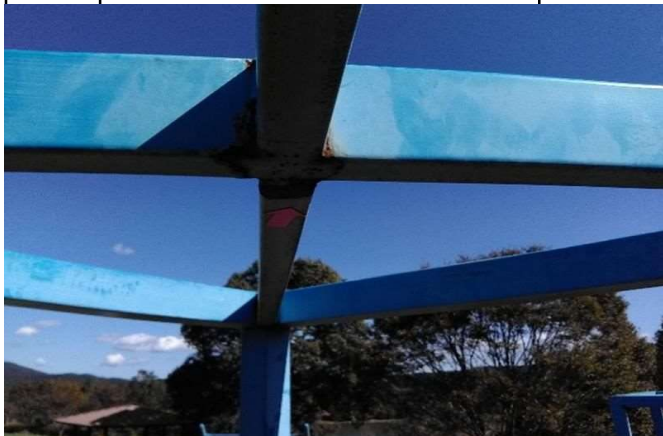
| 写真No. | 劣化 鉄・梁部 腐食がないか(金具附近以外) サビ 腐食 | 判定 |
| 87 | | b |

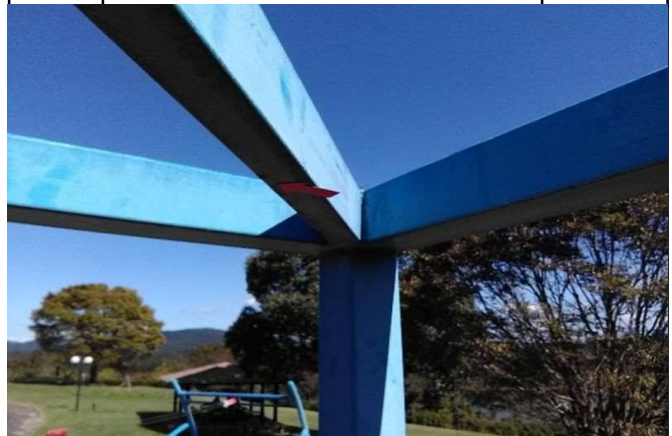
| 写真No. | 劣化 鉄・梁部 腐食がないか(金具附近以外) サビ 腐食 | 判定 |
| 88 | | b |

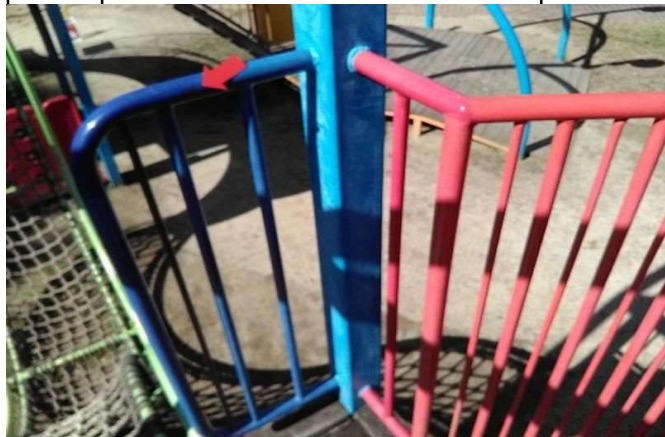
| 写真No. | 劣化 鉄・手すり・柵部 腐食がないか サビ 摩耗 | 判定 |
| 95 | | b |

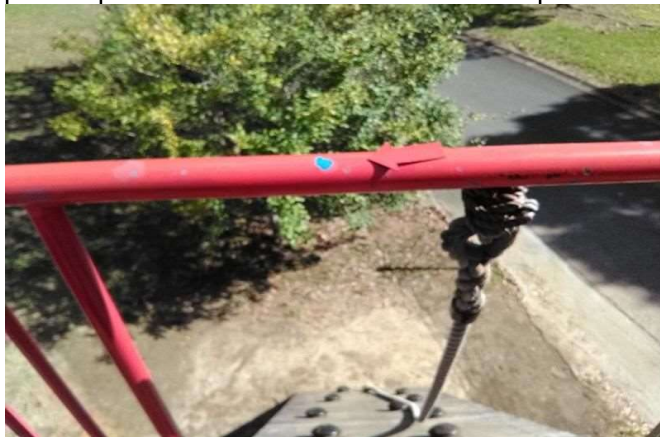
| 写真No. | 劣化 鉄・手すり・柵部 腐食がないか サビ 摩耗 | 判定 |
| 96 | | b |

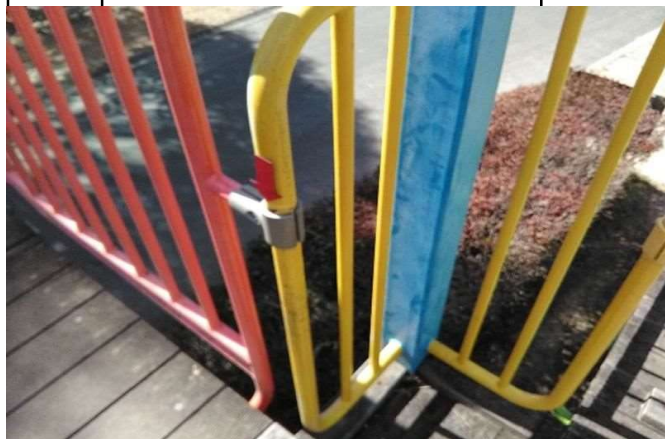
| 写真No. | 劣化 鉄・手すり・柵部 腐食がないか サビ 摩耗 | 判定 |
| 97 | | b |

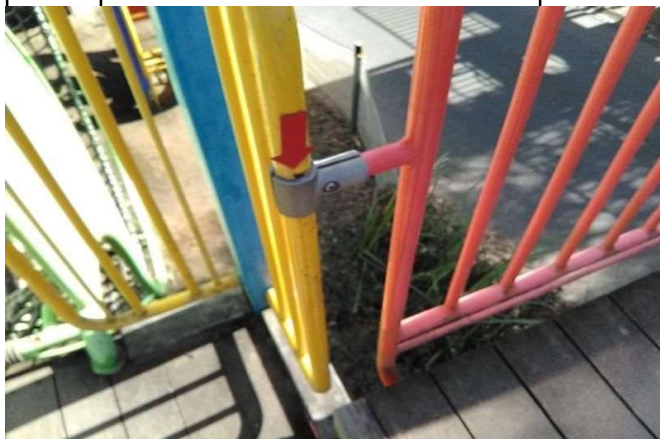
| 写真No. | 劣化 鉄・手すり・柵部 腐食がないか サビ 摩耗 | 判定 |
| 98 | | b |

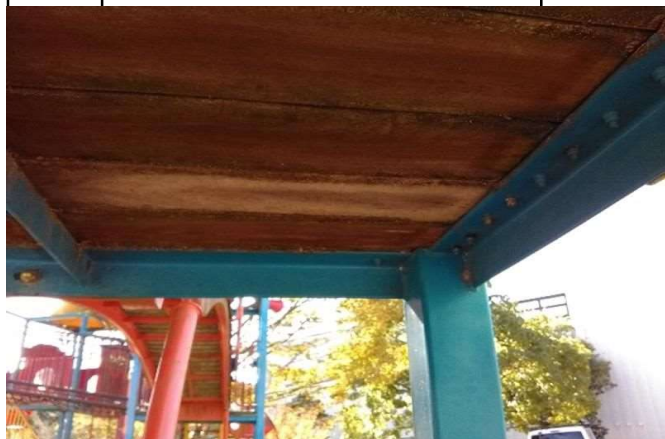
| 写真No. | 劣化 鉄・床部 腐食がないか サビ | 判定 |
| 107 | | b |

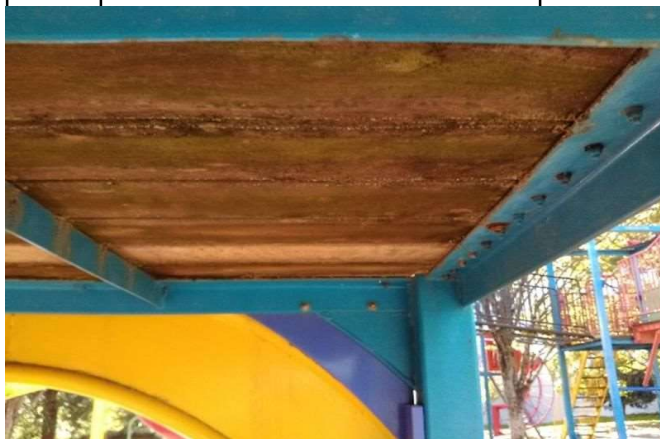
| 写真No. | 劣化 鉄・床部 腐食がないか サビ | 判定 |
| 108 | | b |

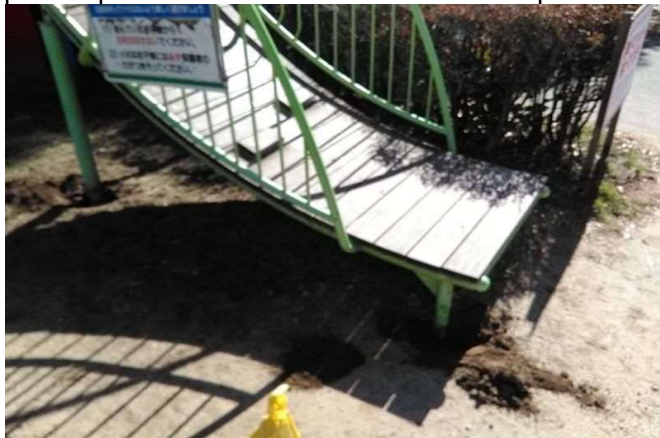
| 写真No. | 劣化 鉄・登行部 腐食がないか(地際部附近) サビ | 判定 |
| 118 | | b |

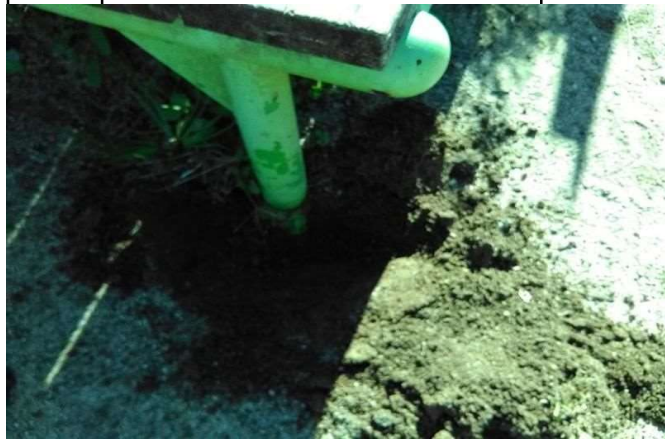
| 写真No. | 劣化 鉄・登行部 腐食がないか(地際部附近) サビ | 判定 |
| 119 | | b |

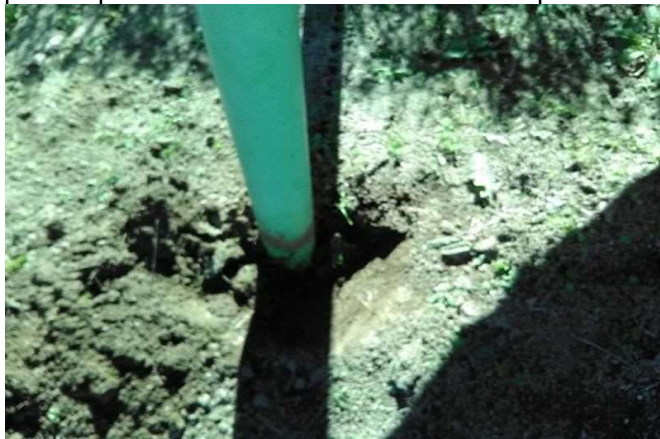
| 写真No. | 劣化 鉄・登行部 腐食がないか(地際部附近) サビ | 判定 |
| 120 | | b |

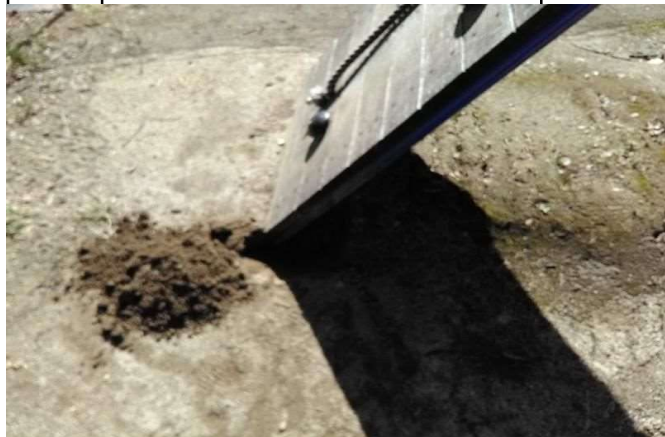
| 写真No. | 劣化<br>サビ | 鉄・登行部 腐食がないか(地際部附近) | 判定 |
| 121 | | | b |

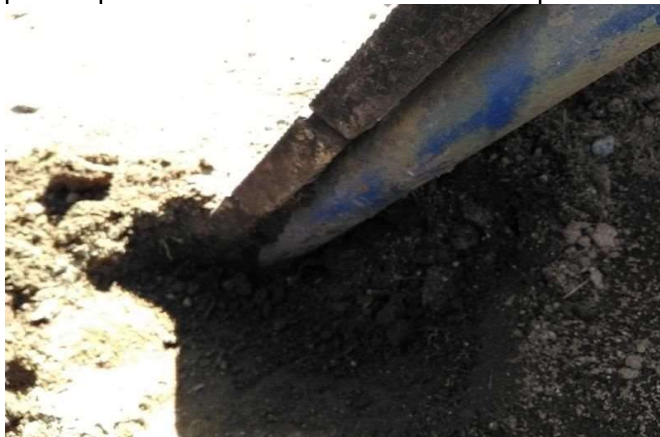
| 写真No. | 劣化<br>サビ | 鉄・登行部 腐食がないか(地際部附近) | 判定 |
| 122 | | | b |

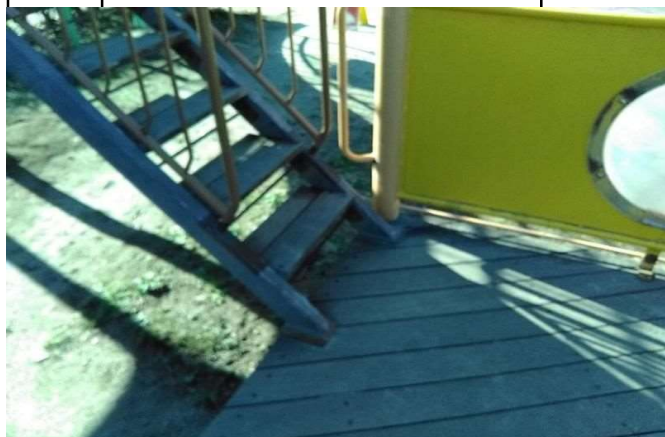
| 写真No. | 劣化<br>サビ | 鉄・登行部 腐食がないか(地際部附近) | 判定 |
| 123 | | | b |

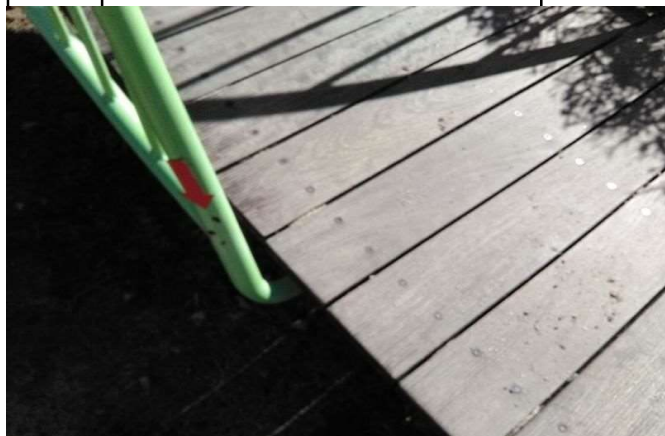
| 写真No. | 劣化<br>サビ | 鉄・登行部 腐食がないか(ササラ・手すり) | 判定 |
| 125 | | | b |

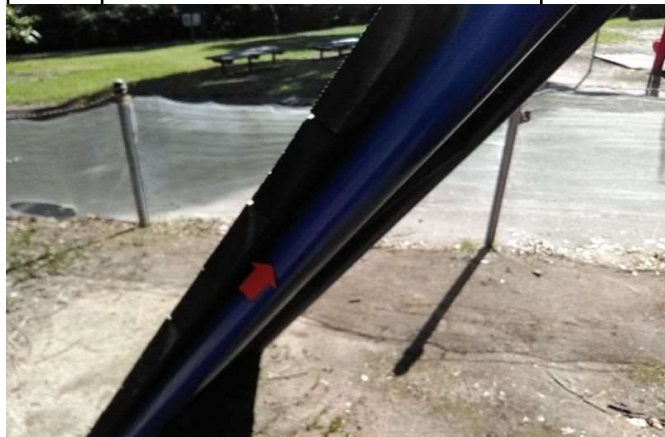
| 写真No. | 劣化<br>サビ | 鉄・登行部 腐食がないか(ササラ・手すり) | 判定 |
| 127 | | | b |

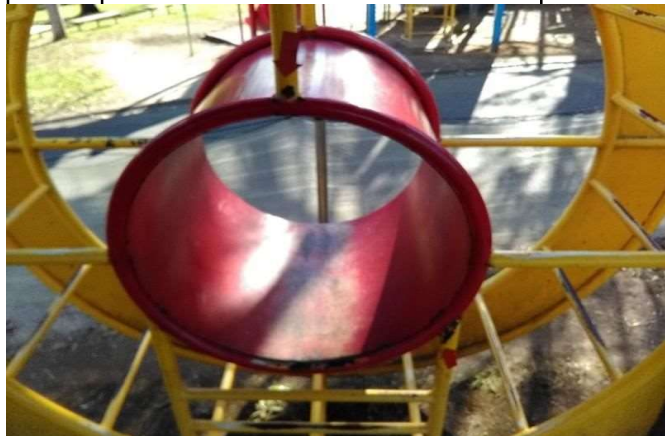
| 写真No. | 劣化<br>サビ | 鉄・登行部 腐食がないか(ササラ・手すり) | 判定 |
| 129 | | | b |

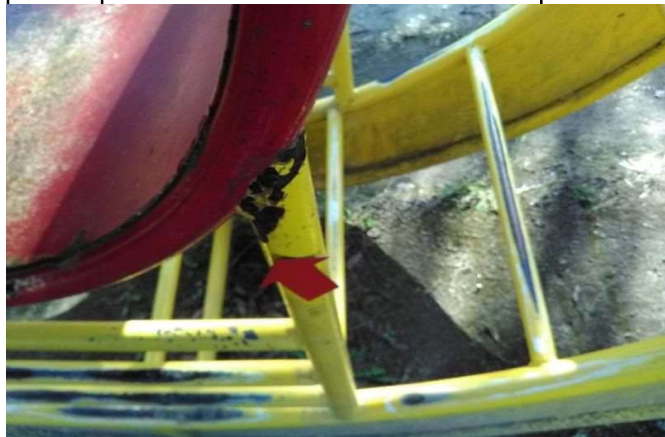
| 写真No. | 劣化<br>サビ | 鉄・登行部 腐食がないか(ササラ・手すり) | 判定 |
| 131 | | | b |

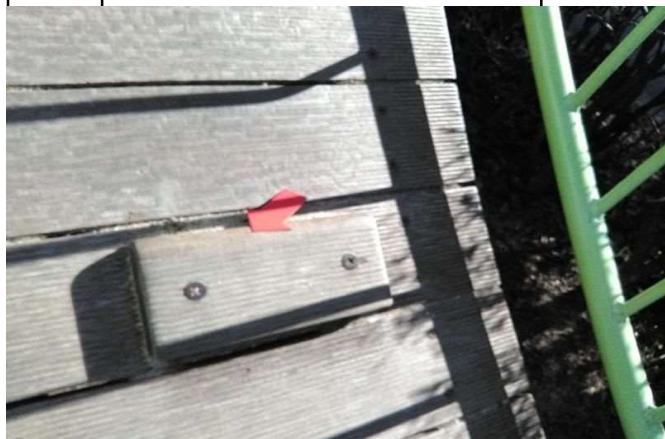
| 写真No. | 劣化 鉄・登行部 腐食・磨耗がないか(踏板)<br>摩耗 | 判定 |
| 133 | | b |

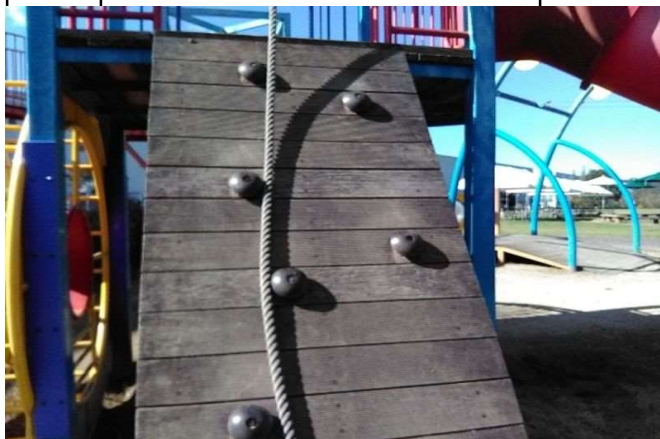
| 写真No. | 劣化 鉄・登行部 腐食・磨耗がないか(踏板)<br>摩耗 | 判定 |
| 134 | | b |

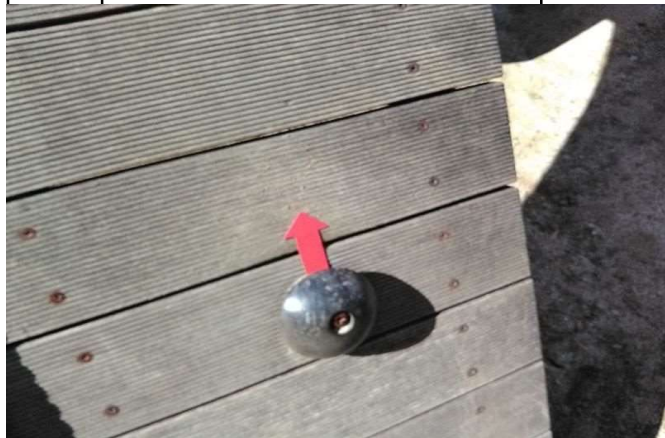
| 写真No. | 劣化 鉄・登行部 腐食・磨耗がないか(踏板)<br>摩耗 | 判定 |
| 135 | | b |

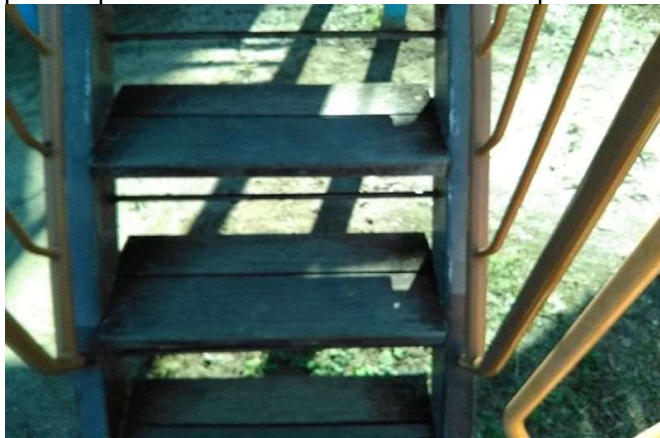
| 写真No. | 劣化 鉄・登行部 腐食・磨耗がないか(踏板)<br>摩耗 | 判定 |
| 136 | | b |

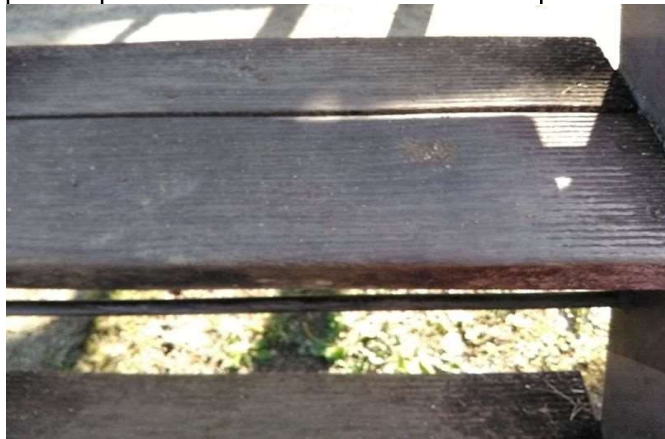
| 写真No. | 劣化 鉄・登行部 腐食・磨耗がないか(踏板)<br>摩耗 | 判定 |
| 137 | | b |

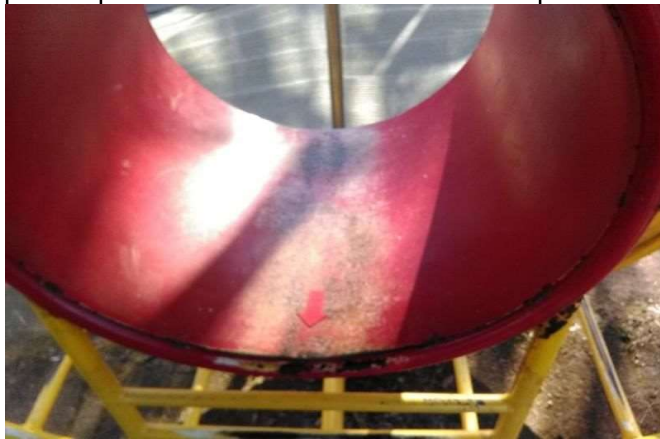
| 写真No. | 劣化 鉄・登行部 腐食・磨耗がないか(踏板)<br>摩耗 | 判定 |
| 138 | | b |

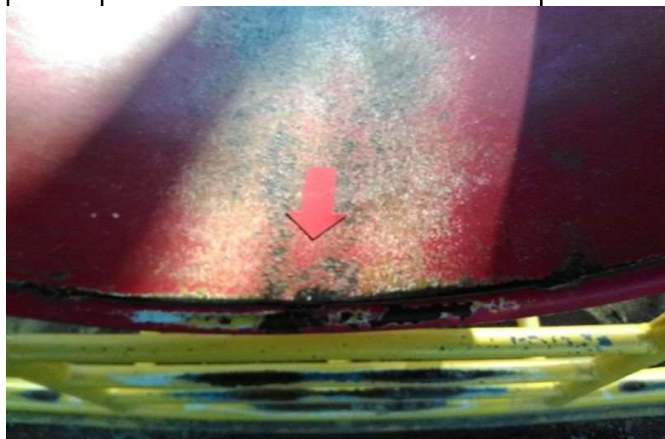
| 写真No. | 劣化 鉄・登行部 腐食・磨耗がないか(踏板)<br>摩耗 | 判定 |
| 139 | | <b>b</b> |
