# 点検写真台帳

| 公園 | 1 | るるパーク(大分農業文化公園) | エリア | | | 点検日 | 2022/10/18 |
| 施設 | 2 | 複合遊具(大) ②V字吊り橋・チューブスライダー側 | 総合 | 劣化 | ハザード | ページ | 55 / 77 |

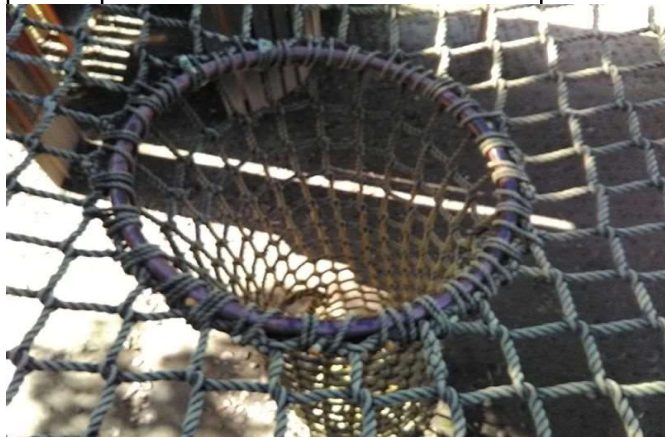
| 写真No. | 劣化 梁部 10_吊り橋・ネット渡り 破損など (破損 0 ヶ所) | 判定 |
| 325 | | a |

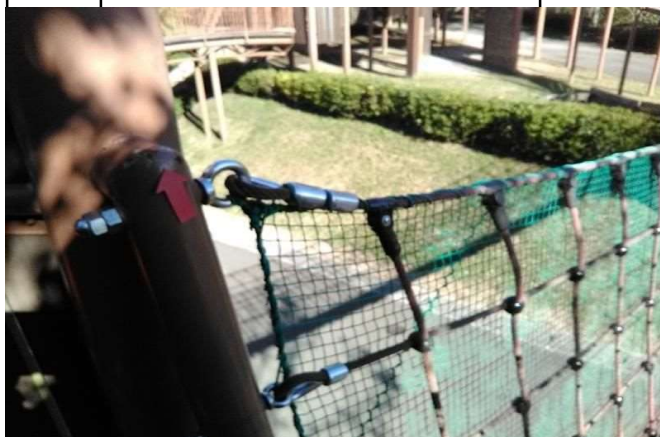
| 写真No. | 劣化 手すり・柵部 10_吊り橋・ネット渡り 腐食 がないか、サビ | 判定 |
| 328 | 修繕済み | b |

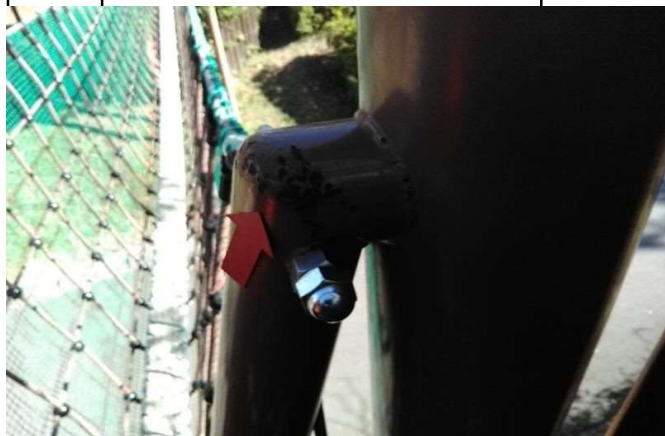
| 写真No. | 劣化 手すり・柵部 10_吊り橋・ネット渡り 腐食 がないか、サビ | 判定 |
| 329 | 修繕済み | b |

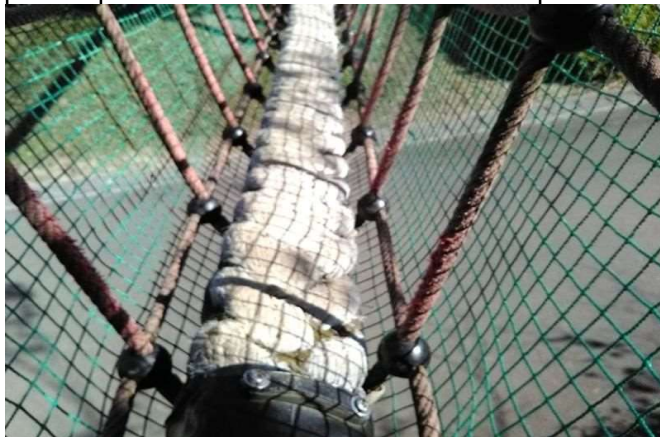
| 写真No. | 劣化 歩行部 10_吊り橋・ネット渡り 摩耗がないか 摩耗 | 判定 |
| 336 | 修繕済み | b |

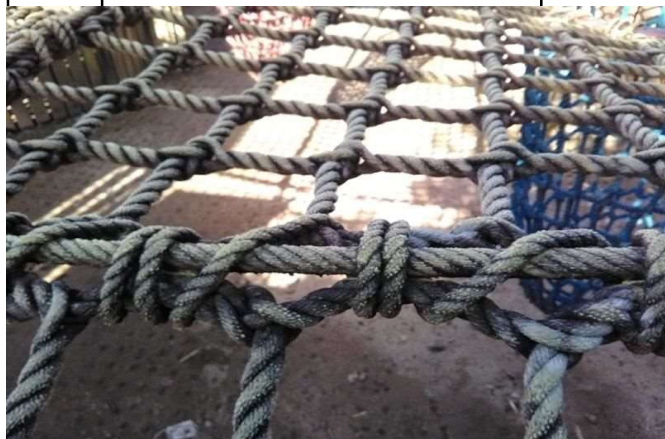
| 写真No. | 劣化 歩行部 10_吊り橋・ネット渡り 摩耗がないか 摩耗 | 判定 |
| 337 | | b |

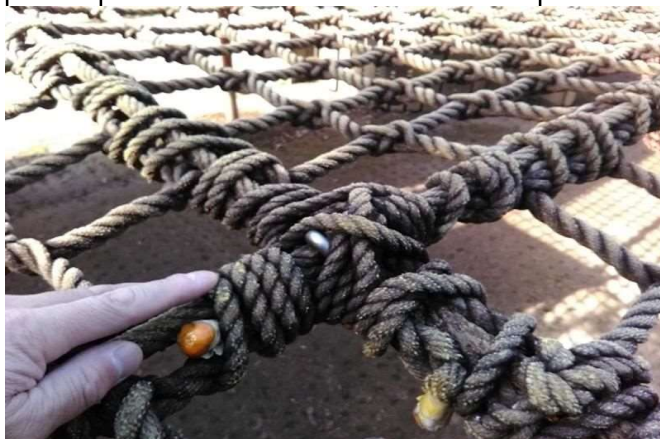
| 写真No. | 劣化 歩行部 10_吊り橋・ネット渡り 摩耗がないか 摩耗 | 判定 |
| 338 | | b |

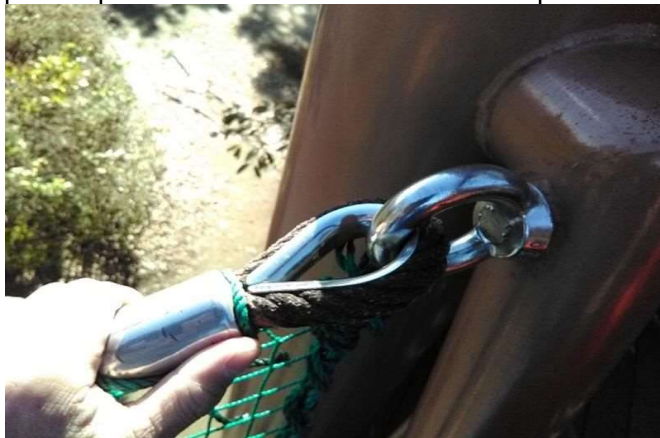
| 写真No. | 劣化 チェーン 10_吊り橋・ネット渡り 磨耗がないか(取付部附近) ジョイント部破損 | 判定 |
| 352 | 修繕済み | c |

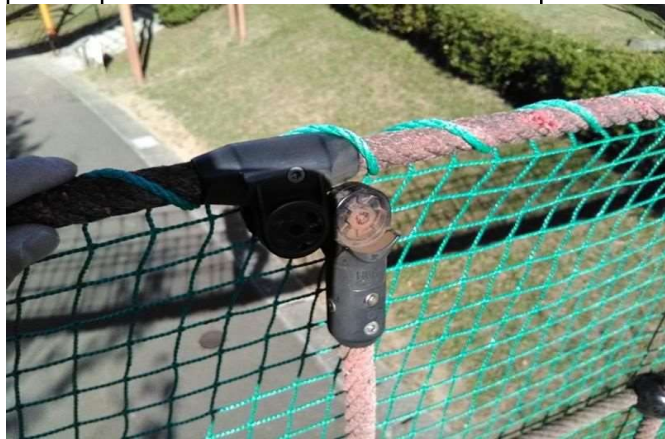
| 写真No. | 劣化 チェーン 10_吊り橋・ネット渡り 磨耗がないか(取付部附近) ジョイント部破損 | 判定 |
| 353 | 修繕済み | c |

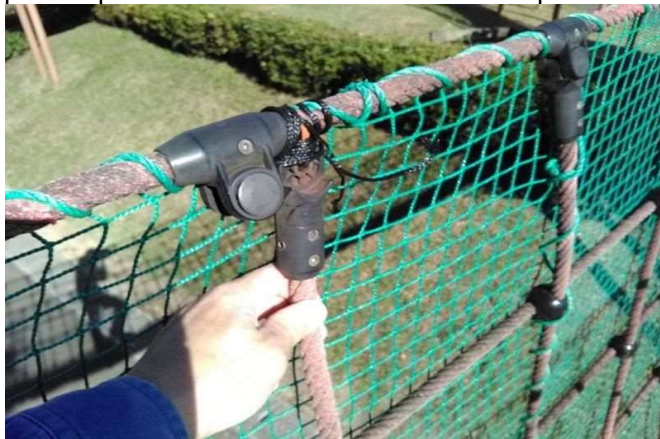
| 写真No. | 劣化 チェーン 10_吊り橋・ネット渡り 磨耗がないか(取付部附近) ジョイント部破損 | 判定 |
| 354 | 修繕済み | c |

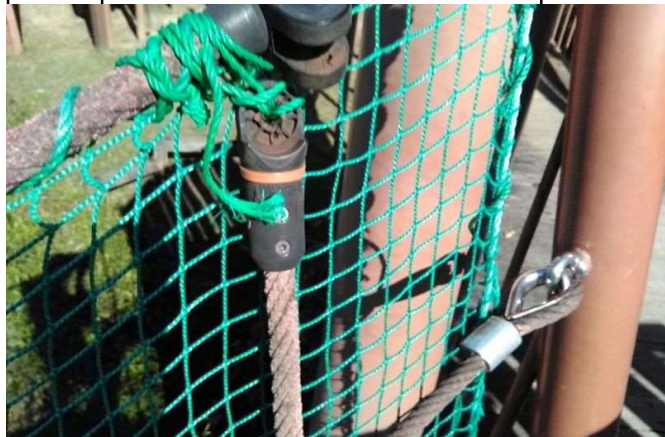
| 写真No. | 劣化 チェーン 10_吊り橋・ネット渡り 磨耗がないか(取付部附近) ジョイント部破損 | 判定 |
| 355 | 修繕済み | C |

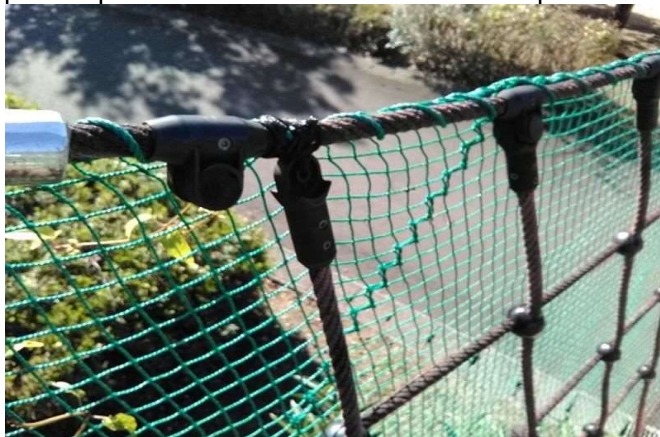
| 写真No. | 劣化 チェーン 10_吊り橋・ネット渡り 磨耗がないか(取付部附近) ジョイント部破損 | 判定 |
| 356 | 修繕済み | C |

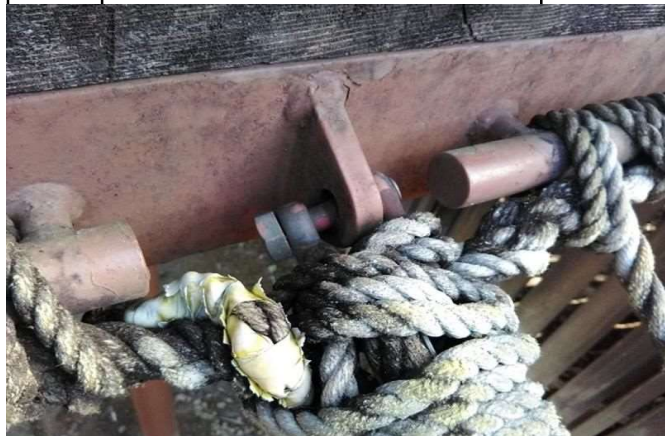
| 写真No. | 劣化 チェーン 10_吊り橋・ネット渡り 磨耗がないか(取付部附近) ジョイント部破損 | 判定 |
| 357 | | C |

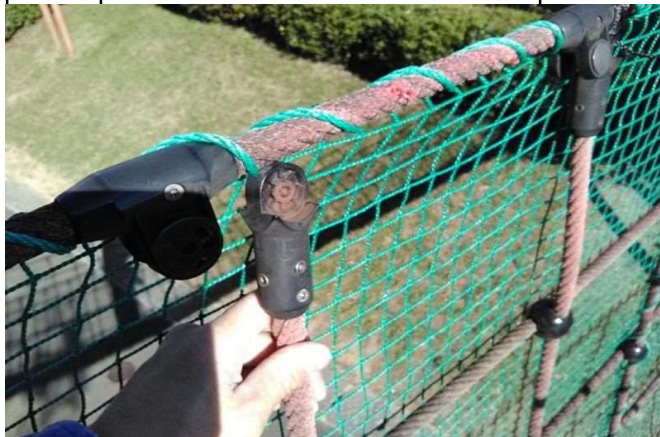
| 写真No. | 劣化 ワイヤロープ 10_吊り橋・ネット渡り 破損 (破損 4 ヶ所) 破損 | 判定 |
| 372 | 修繕済み | b |

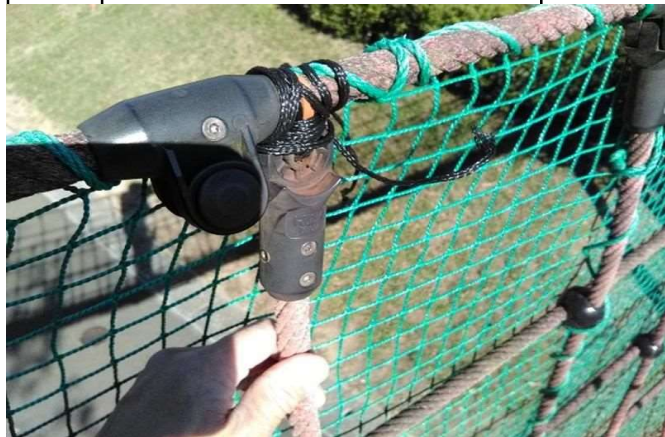
| 写真No. | 劣化 ワイヤロープ 10_吊り橋・ネット渡り 破損 (破損 4 ヶ所) 破損 | 判定 |
| 373 | 修繕済み | b |

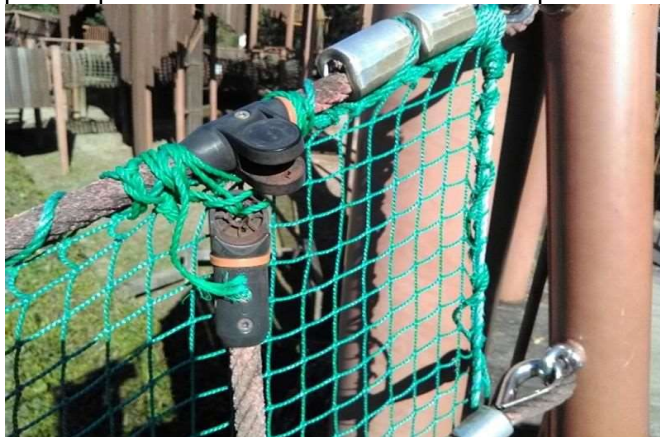
| 写真No. | 劣化 ワイヤロープ 10_吊り橋・ネット渡り 破損 (破損 4 ヶ所) 破損 | 判定 |
| 374 | 修繕済み | b |

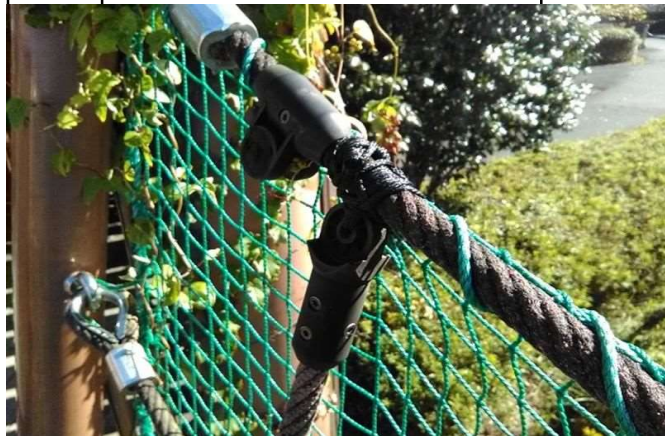
| 写真No. | 劣化 ワイヤロープ 10_吊り橋・ネット渡り 破損 (破損 4 ヶ所) 破損 | 判定 |
| 375 | | b |

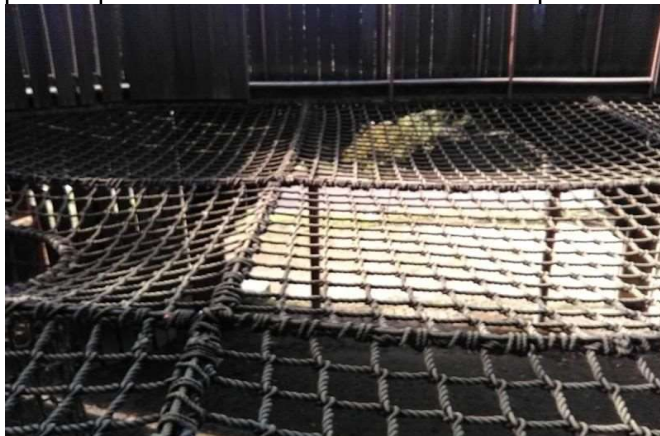
| 写真No. | 劣化 ワイヤロープ 10_吊り橋・ネット渡り 破損 (破損 4 ヶ所) 破損 | 判定 |
| 376 | | b |

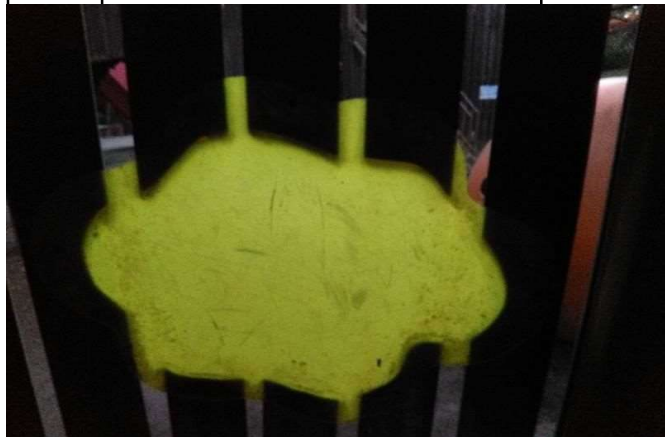
| 写真No. | 劣化 プラスチック系部材 破損など (破損 2 ヶ所) 劣化 | 判定 |
| 377 | | b |

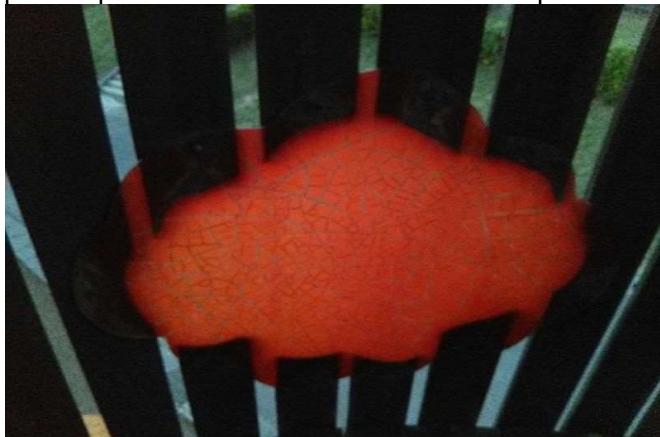
| 写真No. | 劣化 プラスチック系部材 破損など (破損 2 ヶ所) 劣化 | 判定 |
| 378 | | b |

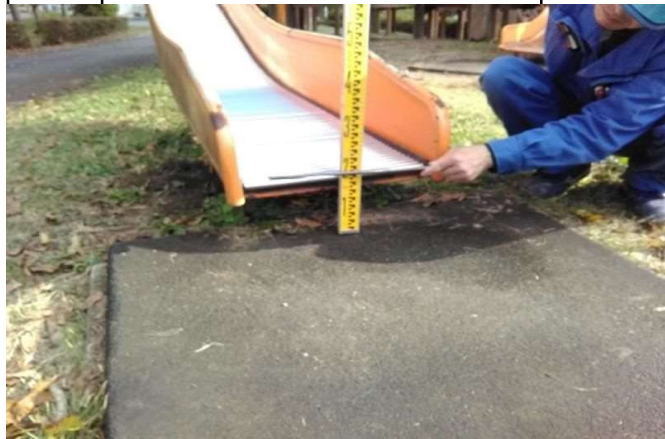
| 写真No. | 規準 減速部 1_すべり台 着地面から終端上端部までの高さは児童用150～380mm 160、150、150、135 | 判定 |
| 449 | | 否1 |

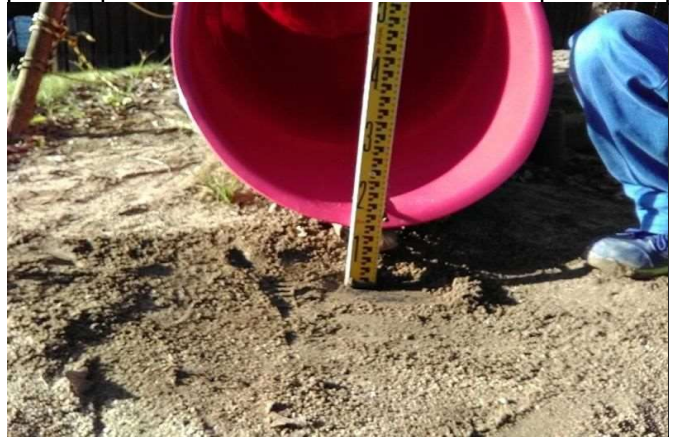
| 写真No. | 規準 減速部 1_すべり台 着地面から終端上端部までの高さは児童用150～380mm 160、150、150、135 | 判定 |
| 452 | 修繕済み | 否1 |
