伊方 3 号機 原子炉容器上部炉心構造物吊り上げ時の  
制御棒引き抜きについて（第 2 報）

R 2 . 1 . 13  
原子力安全対策推進監  
(内線 2352)

# 伊方発電所情報 (お知らせ、第2報)

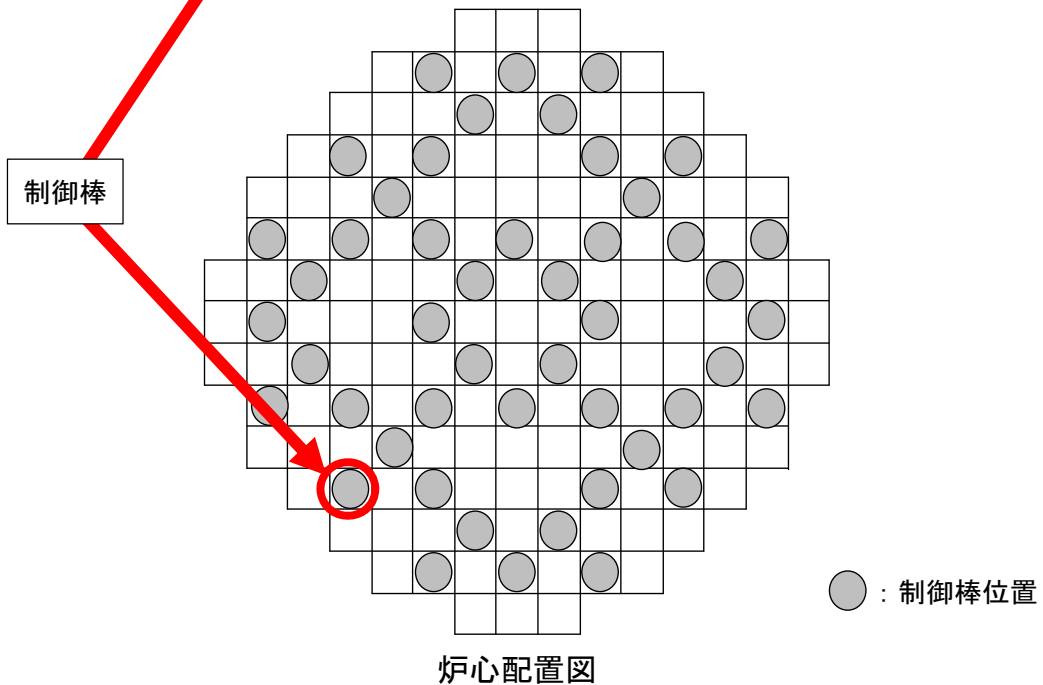
■ 1月12日（事象発生時）

- 1 伊方発電所 3 号機第 15 回定期検査中、原子炉容器の上部炉心構造物を吊り上げ中のところ、制御棒 1 体の切り離しができておらず、上部炉心構造物とともに引き上げられていることを、保修員が 1 月 12 日(日)13 時 20 分に確認した。
- 2 詳細は、今後調査する。
- 3 本事象による環境への放射能の影響はなく、未臨界は維持されている。

# 伊方3号機 上部炉心構造物吊り上げ時の状況

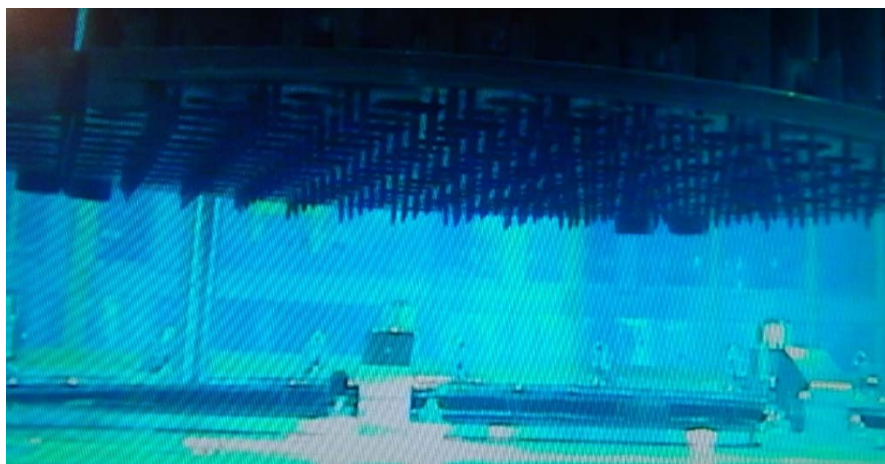
■ 1月13日（再吊り上げ時）

- 1 1 月 12 日(日)18 時 41 分、上部炉心構造物を吊り上げた状態から下ろして、作業開始前の状態に戻した。
- 2 その後、制御棒と制御棒駆動軸の切り離し作業を再度実施し、制御棒が切り離されていることを確認した上で、上部炉心構造物を吊り上げ、1 月 13 日(月)10 時 34 分、原子炉容器からの取外しを完了した。
- 3 今後、上部炉心構造物とともに制御棒が吊り上がった原因を詳細に調査する。
