伊方発電所第 3 号機  
エタノールアミン含有排水生物処理装置  
曝気ブロワの異常について

平成 3 0 年 3 月  
四国電力株式会社

3号機 エタノールアミン含有排水生物処理装置 曝気ブロワB

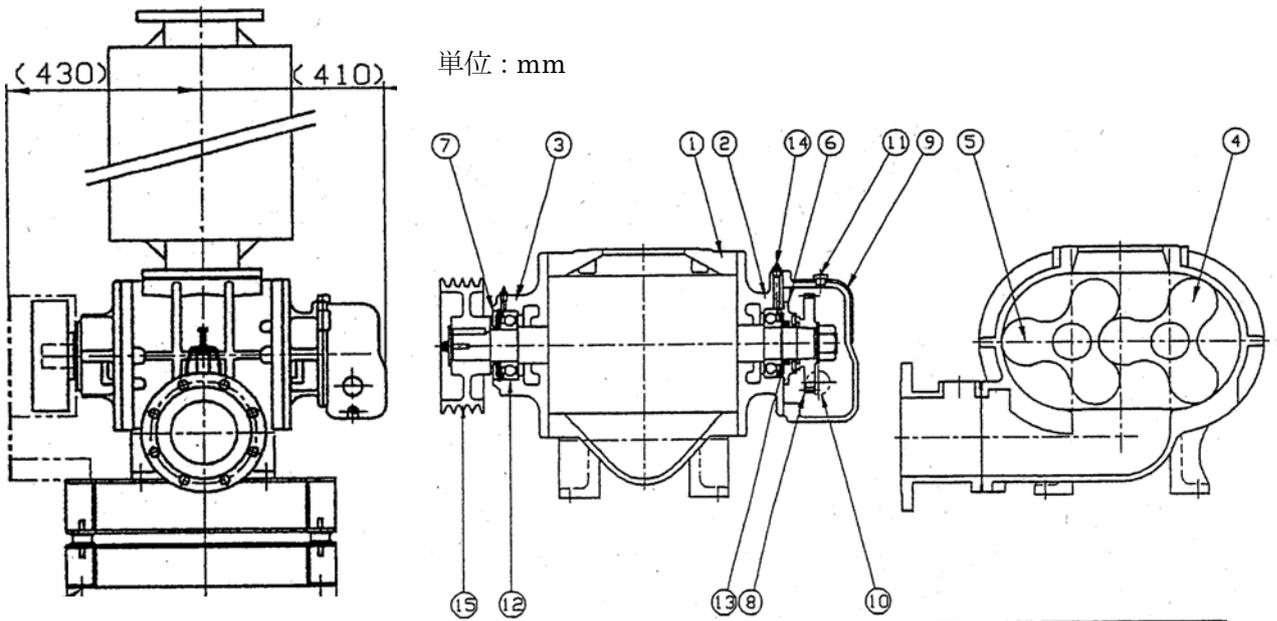
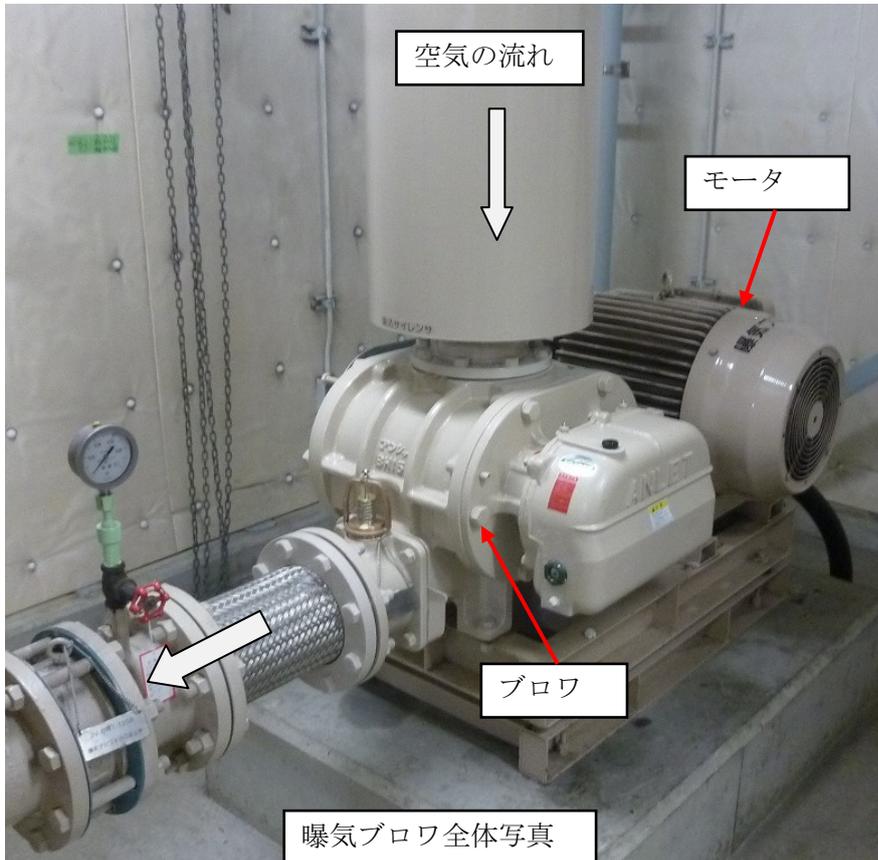
曝気ブロワB 構造図

その後の調査で、曝気ブロワBの軸の一部がハウジング<sup>\*4</sup>と接触していることを確認した。

その後、曝気ブロワB一式を取替え、11月29日14時05分、起動試験を行い運転に異常のないことを確認し、通常状態に復旧した。
