伊方発電所 第3号機  
補助ボイラ建屋消火設備の異常信号の発信について

平成30年 9月  
四国電力株式会社

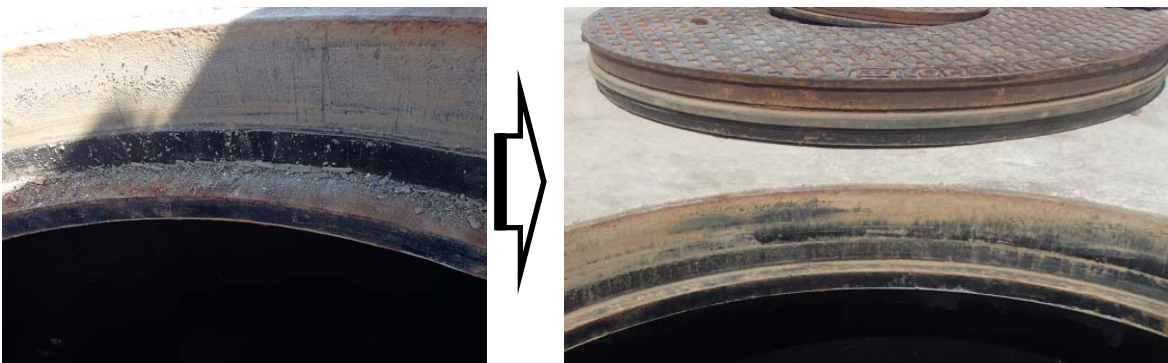
マンホール蓋構造

- ① マンホール蓋の接合面の隙間からの流入  
接合面に砂等があり、隙間が発生し、水が外部から流入することが考えられる。
- ② 配管ダクトからの流入  
マンホール側に堰があり、配管ダクトは、補助ボイラ建屋側（燃料タンクと反対向き）に傾斜があり、水の流入の可能性は極めて低いと考えられる。
- ②' 配管ダクトとマンホールの地上面の隙間からの流入  
マンホールの外側を水が伝って少量流入することが考えられる。
- ③ その他貫通部からの流入  
水の浸入の痕跡はなかった。

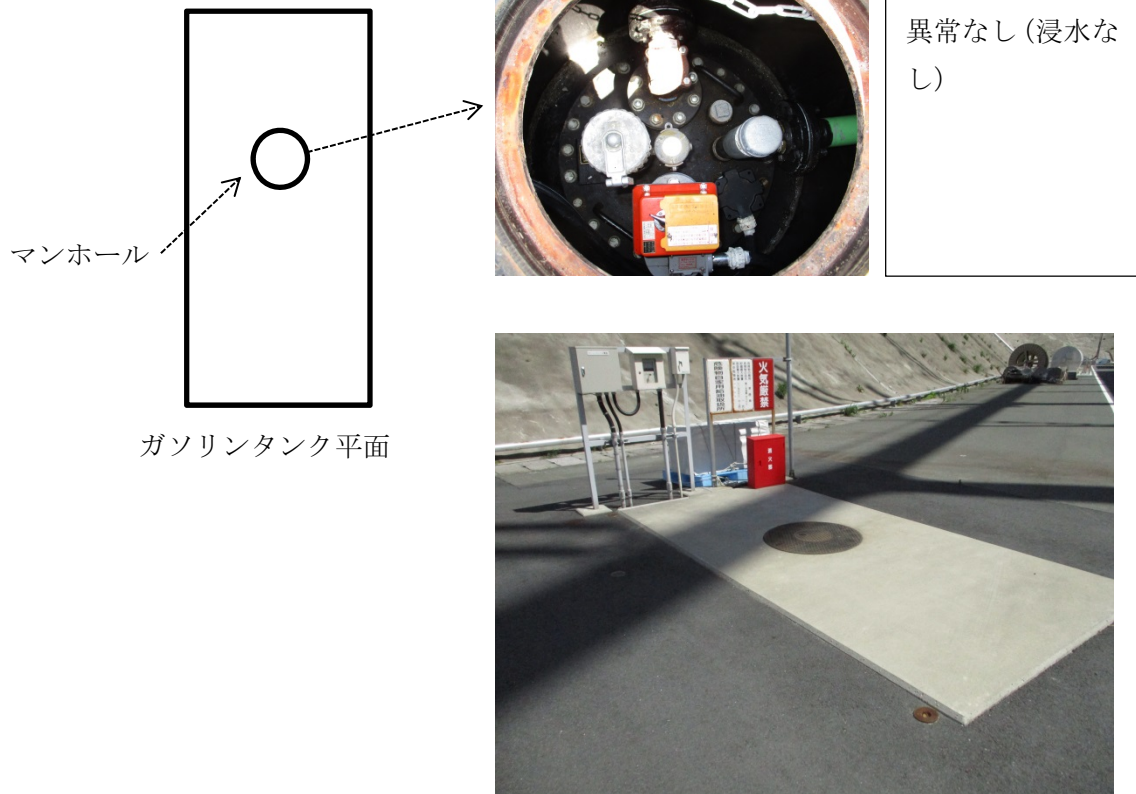
調査箇所	マンホール			調査結果		備考	
	数	形状	配管が外取合いの有無	機能影響	マンホール内の状況		
ディーゼル発電機 1A 燃料油貯油槽	3	a	—	無	2か所に少量の水溜まり有	水溜まりの確認された箇所に電気設備有	
ディーゼル発電機 1B 燃料油貯油槽	3	a	—	無	異常なし (浸水なし)		
ディーゼル発電機 2A 燃料油貯油槽	3	a	—	無	1か所に少量の水溜まり有		
ディーゼル発電機 2B 燃料油貯油槽	3	a	—	無	1か所に少量の水溜まり有	水溜まりの確認された箇所に電気設備有	
ディーゼル発電機 3A 燃料油貯油槽	3	a	—	無	2か所に少量の水溜まり有	水溜まりの確認された箇所のうち一か所に電気設備有	
ディーゼル発電機 3B 燃料油貯油槽	3	a	—	無	2か所に少量の水溜まり有		
軽油タンク	3	a	—	無	異常なし (浸水なし)		
ガソリンタンク	1	b	—	無	異常なし (浸水なし)	タンク上部のコンクリートは、路面より若干高い	
総合事務所ガスタービン発電機燃料油貯油槽	3	c	—	無	全てに少量の水溜まり有	水溜まりの確認された箇所のうち一か所に電気設備有	
補助ボイラ燃料タンク	当該マンホール以外	3	b	—	無	全てに数cmから20cmほどの水溜まり有	
	当該マンホール	1	b	有	※	10cm程度の水溜まり有	※電気設備有、そのうち感知器の一部が浸水

○調査結果 代表例 ガソリントank (同形状のマンホール蓋の地下タンク)

(水溜まりのあった箇所については、水抜きおよびマンホール蓋の接合面の手入れを実施した。)
