伊方発電所第 3 号機
主タービン油系統油清浄器ガス抽出機
の不具合について

令和元年 8 月
四国電力株式会社

3号機 主タービン油系統油清浄器ガス抽出機（管理区域外）

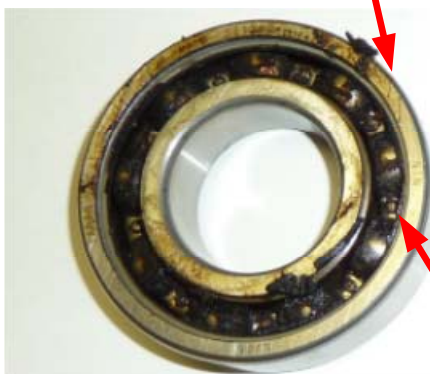
ガス抽出機(モーター側)

インペラ側ベアリング（密封軸受^{※5}）において、グリースが漏出し、ベアリング内に封入されているグリースが減少しており、ベアリングを回すと抵抗があることを確認した。また、ベアリングのグリースを除去し、分解して構成部品の確認を行ったところ、ベアリング内の玉表面に高温になったとみられる変

ベアリング

ベアリング内の
グリースに減少
が確認された

油清浄器ガス抽出機を分解点検したところ、軸シール^{※2}の摩耗とモーターベアリング内のグリースの減少が確認されたため、軸シールとモーターベアリングの取り替えを実施した。その後、油清浄器ガス抽出機を起動し、運転に異常の無いことを確認し、6月24日9時50分、通常状態に復旧した。

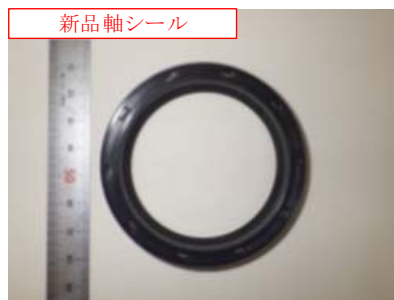
軸シール部拡大図(事象発生時)

また、ゴムの一部が硬化して割れが発生し、部分的にゴムの剥離を確認した。

調査の結果、油清浄器ガス抽出機が自動停止した原因は、軸シールのゴムの劣化により、ゴムの亀裂と部分的な剥離が生じ、剥離したゴムの粉塵が軸シールの摺動部に堆積したことで、主軸の回転抵抗が増大して摺動部の温度が上昇し、この摺動熱が主軸を伝って、モーターのインペラ側ベアリングの温度も徐々に上昇したため、ベアリング内のグリースが徐々に減少したことで、更に主軸の回転抵抗が増大したことにより、電源回路の保護装置が作動したものと推定した。

軸シールのゴムが劣化した原因は、定期検査中に油清浄器ガス抽出機の周辺で実施した工事に伴い発生した塵埃が、軸シールとインペラの摺動部に偶発的に侵入したことで、摺動部の回転抵抗が増大し、摺動熱と軸シールの温度が徐々に上昇したことによるものと推定した。
