伊方発電所第 1， 2 号機
予備変圧器のガス検出警報発信について

令和 3 年 1 0 月
四国電力株式会社

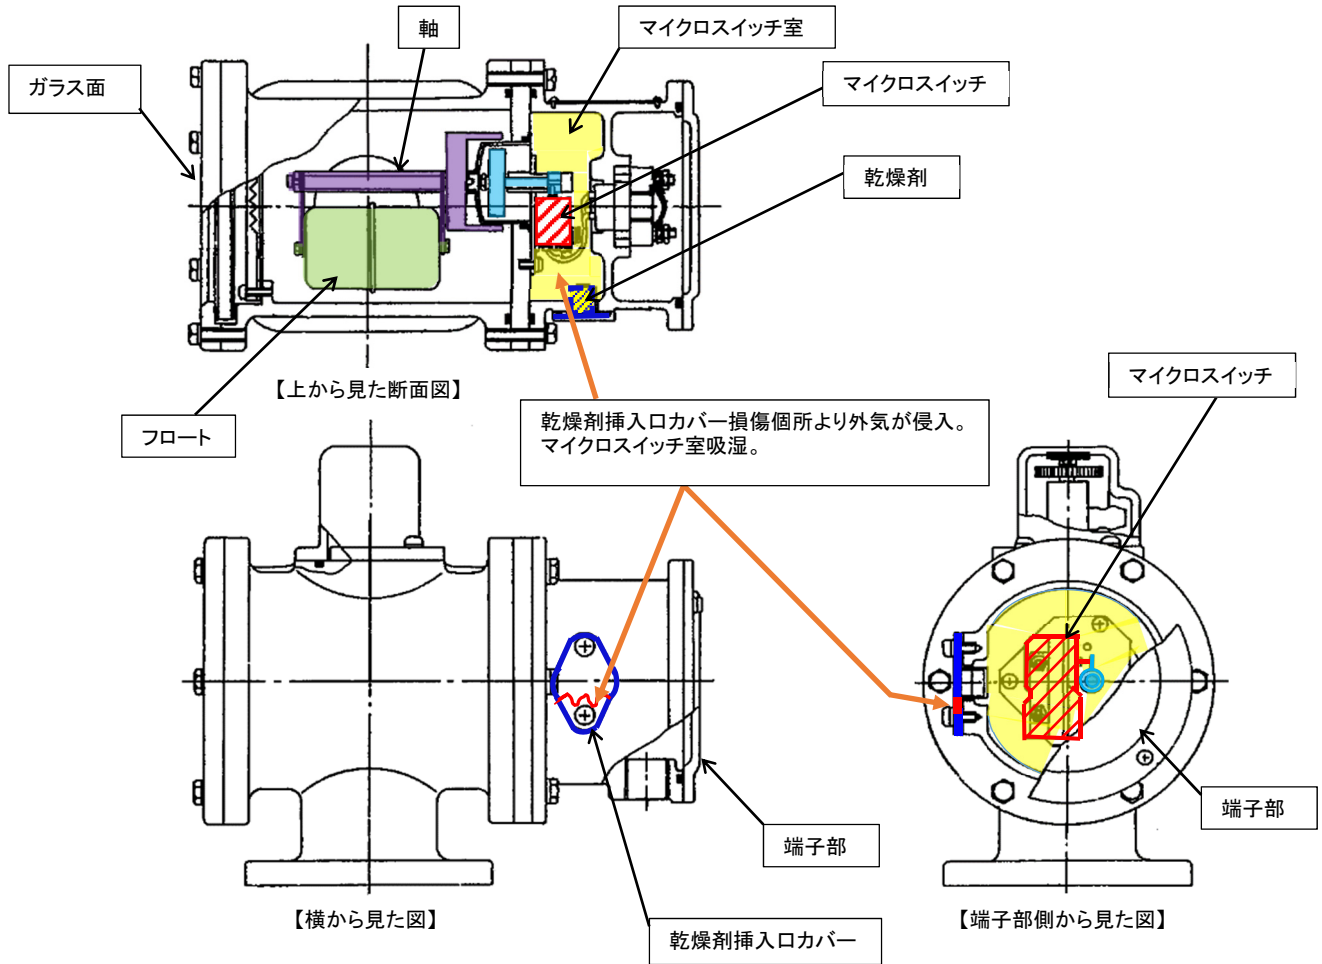
【気体検出器概略図】

変圧器内部において電氣的な異常により放電等が発生すれば、変圧器内部の絶縁油の熱分解によりガスが発生し、検出器内部にガスが侵入することで気体検出器のフロート^{※3}が下がり、マイクロスイッチ^{※4}を動作させ警報出力する。気体検出器本体の点検窓にて変圧器内にガスが発生していないことを確認する事が可能である。

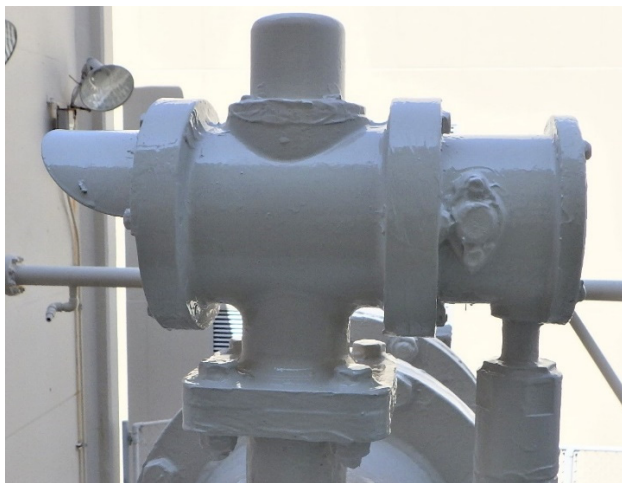
【気体検出器写真】

点検を実施した結果、予備変圧器内でガスは発生しておらず、気体検出器が変圧器内で発生したガスを検知した際に、1, 2号機中央制御室に警報を発生する機能に不具合があることを確認したため、気体検出器を取替えるとともに、詳細な調査を実施することとした。

その後、気体検出器を新品に取替えし、7月30日15時37分、通常状態に復旧した。本事象によるプラントへの影響および周辺環境への放射能の影響はなかった。
