伊方発電所第3号機
制御棒制御盤の異常信号の発信について

令和4年10月
四国電力株式会社

添付資料－ 1 伊方発電所第 3 号機 制御棒制御盤の異常信号発信状況

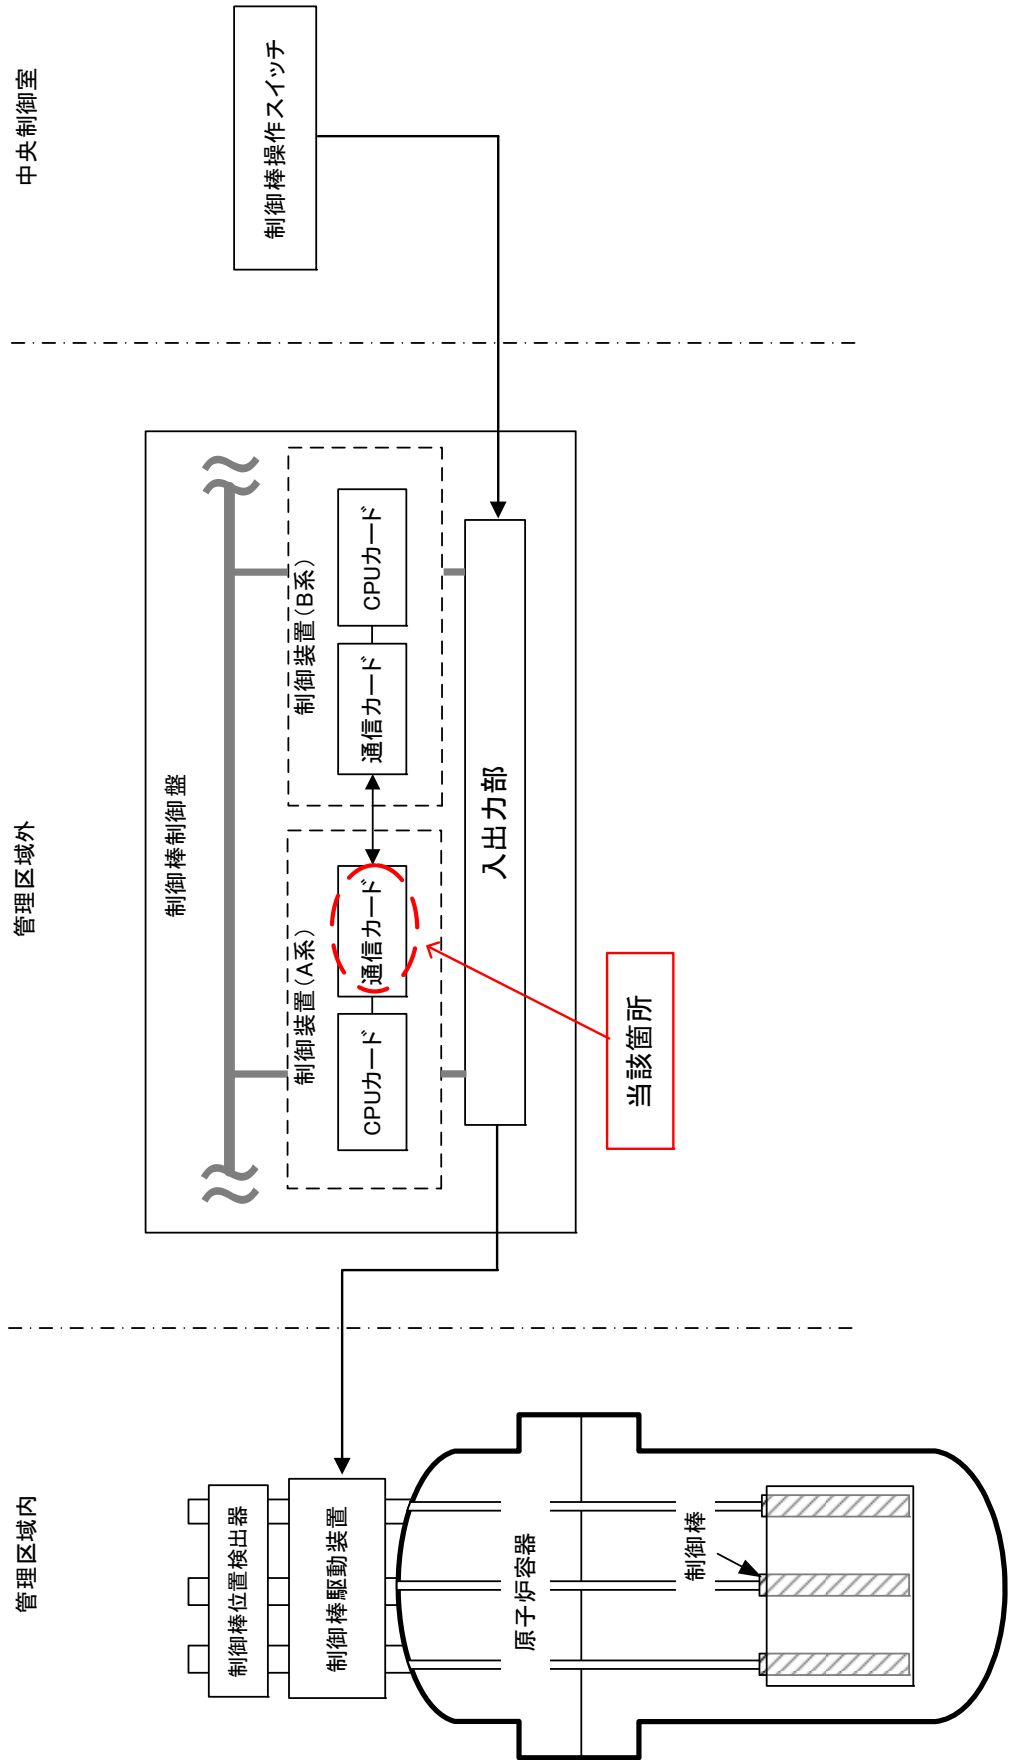
伊方発電所第3号機 制御棒制御盤概略系統図

その後、当該制御盤の制御装置A系の通信用のカード^{※4}（以下、「当該カード」という。）に不具合があることを確認したため、当該カードを予備品に取り替え、制御装置A系、B系の系統間の通信に異常がないことを確認し、7月2日17時10分に通常状態に復旧した。

当該カード
(取替箇所)
