大分県 道路附属物（照明、標識、情報板）

定期点検要領

令和元年 8 月

大分県 土木建築部 道路保全課

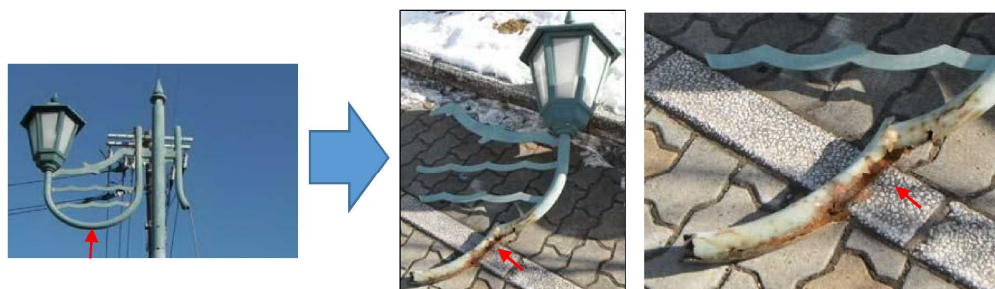
写真-解 3-1 特徴的な部分の腐食が進行した例

この他、デザイン式など形状に特徴がある場合には内部で滞水が生じるなど、特有の弱点部が存在することがある。必要に応じて、更に構造的に個別に弱点部を特定するのがよい。写真-解 3-1 にデザイン式照明灯の特徴的な部分の腐食が進行した例を示す。

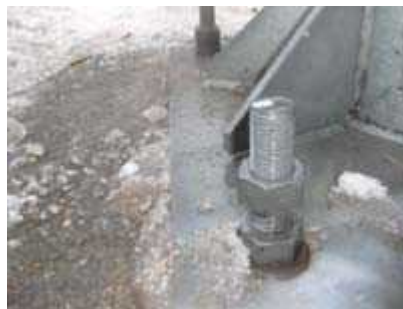
写真-解 6-1 設置後 1 年程度の附属物のアンカーボルトのゆるみ

設置後又は仕様変更後概ね 1 年経過した附属物について、平成 18 年度に実施された国の試行点検より、ボルトのゆるみ・脱落が設置後比較的早期に発生した事例があったことを考慮し、日常点検時に留意すべき事項とする (写真-解 6-1 参照)。

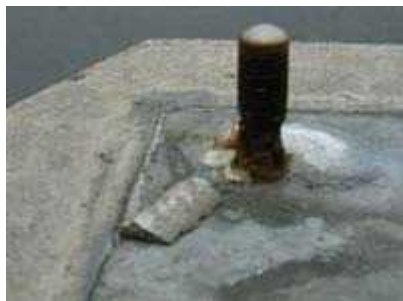
写真-解 6-2 転用部材のアンカーボルトの変状事例

また、橋梁部の地覆部等に設置された附属物を更新する場合、旧附属物のアンカーボルトを転用することがある。この場合、転用する旧部材については、腐食等の変状が生じていないこと、又は変状が生じている場合には適切な措置・補修等を施したことを確認した上で使用する必要があるものの、過去の点検結果においては、このような確認がなされておらず、設置後 1 年程度でアンカーボルトのみに変状が進行している事例もあった (写真-解 6-2 参照)。

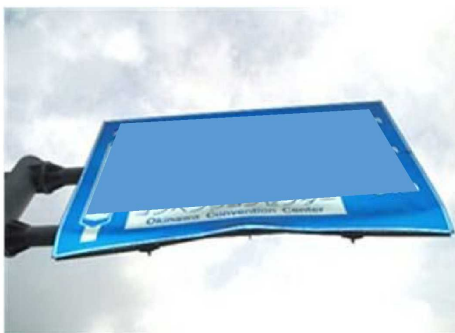
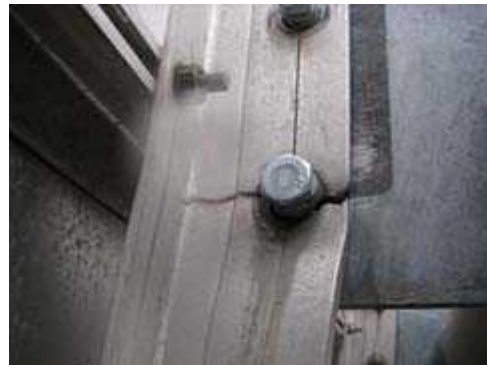
写-解 8-1 車両衝突による変状事例

また、過去に行われた点検結果によると、道路標識板に車両の接触と考えられる衝突痕が残されていた場合に、道路標識板だけでなく、その他の部材においても著しい変形や亀裂が生じていた事例もあった（写真-解 8-1 参照）。したがって、道路標識板に変形が認められた附属物については、構造全体の点検を行うものとする。

道路標識板の変状状況

取付部の変状状況

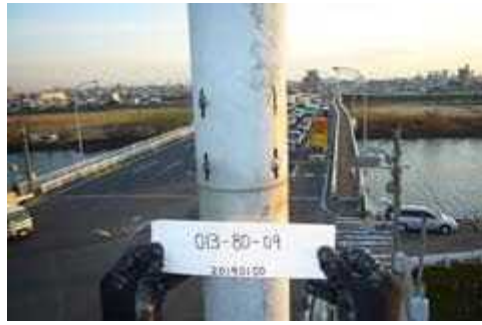
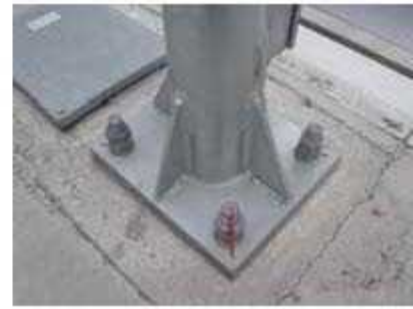
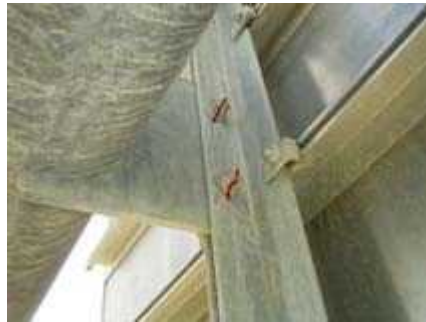
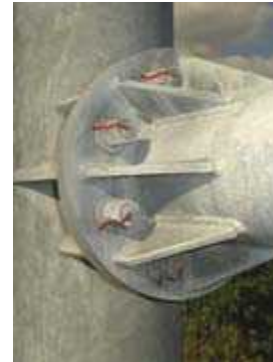
写真-解 8-2 合いマーク施工事例

ボルト部のゆるみ・脱落や設置条件との不整合による異常を外観目視にて確認することを基本とした。このため、上部の部位については必ずしも近接せず、路面などからの目視もよいとしている。ただし、高所の空側など路面などから目視が困難な部位に対しては、適宜伸縮支柱付カメラなどを用いた確認が必要である。路面等からの目視又は伸縮支柱付カメラを用いた確認でよいとしたのは、これらの変状が簡易に目視確認できる手法を施しておくことを前提としており、ボルト部では、例えば写真-解 8-2 に示すような「合いマーク」等が附属物の新設又は更新等に併せて施されている場合に限られる（合いマークの施工については、付録-7を参照のこと）。合いマーク等が施されていないものについては、近接し、工具等を利用してゆるみの確認を行うとともに、確実に締め付けたことを確認しなければならない。この際、以後の点検の効率化のため、合いマーク等を施すものとする。

支柱継手部

アンカーボルト

標識板取付部

横梁取付部

ボルト・ナットは、目視により何らかの異常が見いだされた場合、スパナ等で回してゆるみのないことを確認する。また、取付部や継手部等の主要部材に対して、ボルト・ナットに合いマーク等を施工しておく、以後の点検においてゆるみ・脱落の確認が容易に行える。そのため、新設の附属物については竣工時に、既設の附属物については初回の点検時に併せて合いマーク等の施工を行っておく。ただし、合いマークのようなマーキング手法による場合、経年劣化によりマークが消える可能性もあるため、定期点検等に併せて必要に応じ再施工することが望ましい。

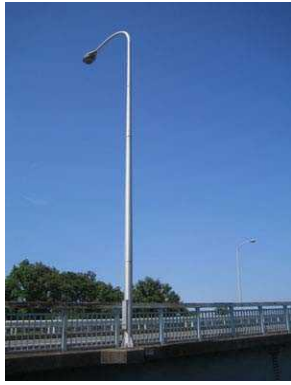
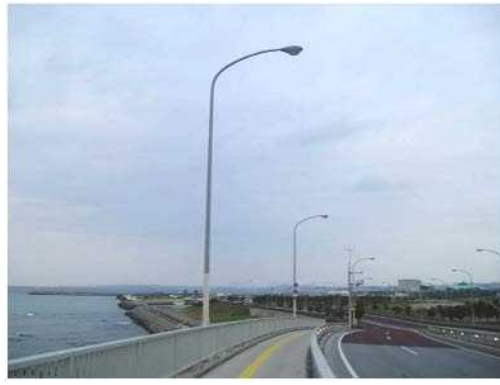
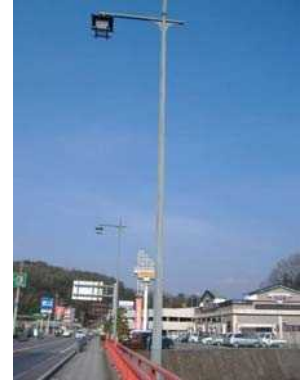
写真-解 8-3 詳細点検を優先する既設附属物の例

既往の点検結果では、橋梁部や海岸付近に設置された附属物、デザイン式の道路照明柱又は飾り具等が施された附属物については、設置後 10 年以降比較的早期に変状が大きいと判定された事例があったことから、このような条件に該当する附属物（橋梁部や海岸付近、デザイン式や飾り具等が施されている附属物）については点検を優先させるとよい（写真-解 8-3 参照）。さらに、図-解 8-1 に示すように経年劣化が原因で撤去される附属物の基数は設置後 25 年目以降に増加する傾向にあるため、設置後 20 年以上経過しているものについても点検を優先させるとよい。

橋梁部に設置

海岸付近に設置

デザイン式など

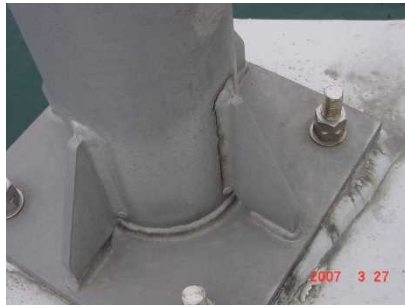
柱基部や横梁基部に発生した疲労亀裂により、柱の転倒や梁が落下する事故事例が発生しており、第三者に被害を与えた事例もある。変状事例は、橋梁上や風の強い地区に設置された柱の基部や開口部、横梁の基部で発生している(写真-解 8-4~写真-解 8-6 参照)。疲労強度や施工品質の問題により比較的短期間で落下した事例もあるため、点検も含めて、このような部位に塗膜割れ、めっき割れ、さび汁の発生など亀裂が疑われる場合には、磁粉探傷試験や浸透探傷試験などにより詳細な調査を行い、亀裂の有無を確認する。

標識柱基部溶接部の亀裂
写真-解 8-4 支柱基部の亀裂事例

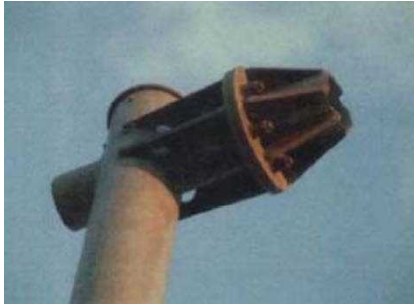
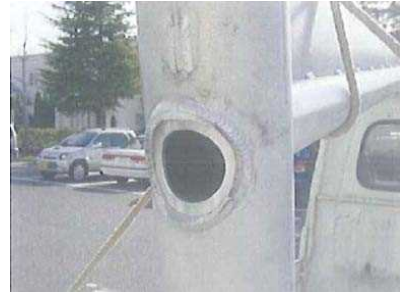
写真-解 8-5 横梁基部の亀裂による変状事例

標識横梁基部の破断による標識板落下
(強風の多い海岸付近、2年経過)

アルミ製デザイン照明柱横梁アーム落下
(強風により発生)

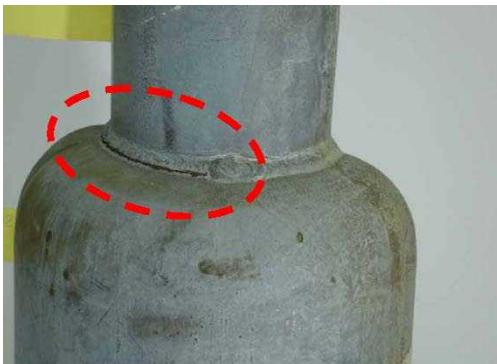
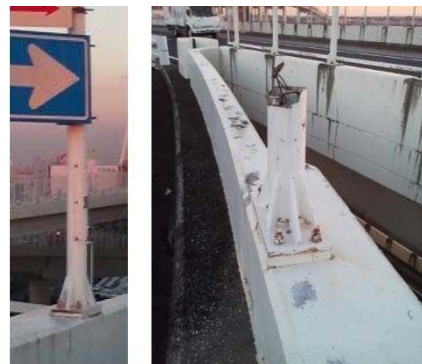
写真-解 8-6 支柱の断面変化部や開口部の亀裂による変状事例

照明柱断面変化部の溶接に確認された亀裂
(歩道橋、15年経過)

点検用開口部の破断による落下
(高架橋、設置後21年経過)

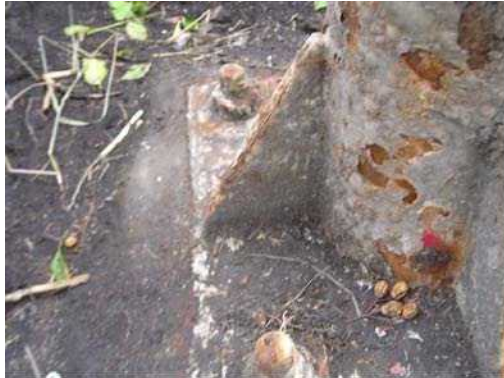
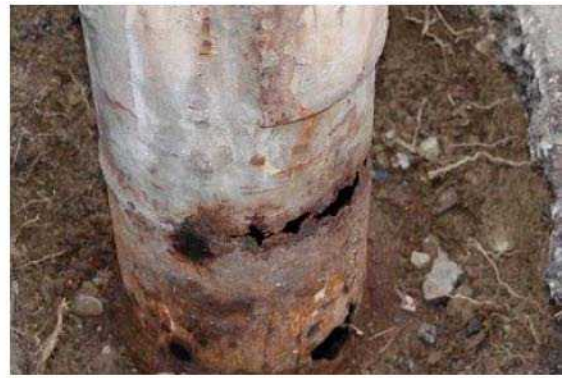
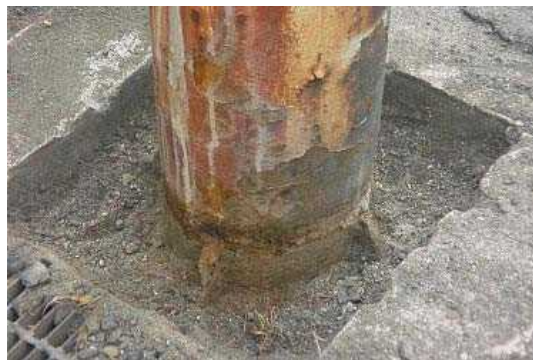
写真-解 8-7 路面境界部の腐食事例

そこで、GL-40mm 付近を路面境界部として位置づけ（図-解 8-2 参照）、この部位の腐食についてはその状況を目視により確認するとともに、図-解 8-13 に示す板厚調査を実施する附属物の選定フローにより「実施する」に該当するものについては、板厚調査を行い、残存板厚を把握することとした。路面境界部の腐食事例を写真-解 8-7 に示す。

路面境界部が土砂で覆われている場合

路面境界部がアスファルトで覆われている場合

路面境界部がコンクリートで覆われている場合

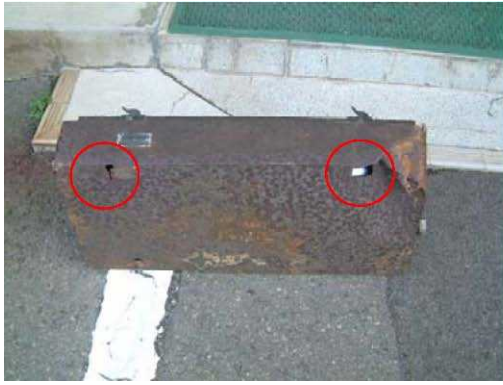
トンネル照明については、取付部の腐食が進行し、落下した事例がある（写真-解 8-9 参照）。トンネル照明の点検にあたっては、取付部背面の状況が目視では確認ができない場合も想定されるため、必要に応じてたたき点検や手押しによるがたつきの確認を行うのがよい。

落下照明背面状況

落下照明取付部の状況

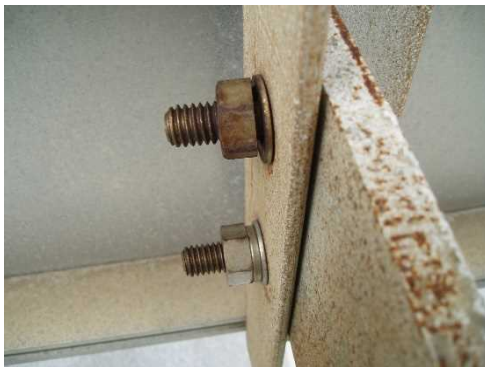
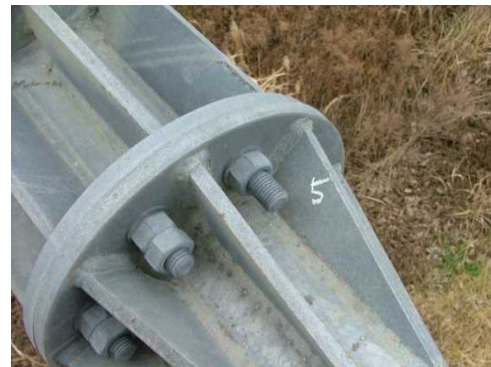
写真-解 8-10 設置後 10 年以内の附属物の変状事例

附属物の設置後 10 年以内に危険な変状が見られた事例（写真-解 8-10 参照）もあるなど、10 年に 1 度の点検では補いきれない場合が考えられることから、定期点検（詳細点検）により、特段の変状が認められない場合は、日常的な点検に移行し、以後、このサイクルで定期的な点検を行う。また、日常的な点検において重大な変状が想定される場合は、必要に応じて詳細調査を実施し対策を検討するものとする。

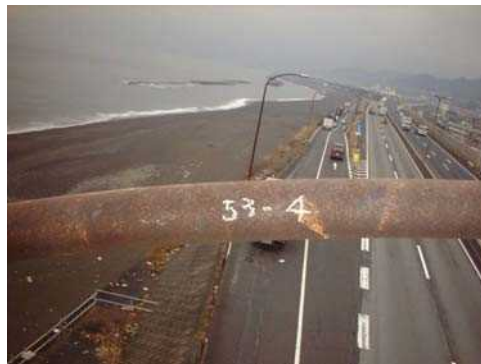
写真-解 8-11 支柱本体の腐食事例

定期点検における非破壊検査による板厚調査は、写真-解 8-11 のように目視点検により腐食等の異常が見られるものや、外観上明らかではないものの腐食により板厚減少が生じている疑いのある箇所を対象とした。

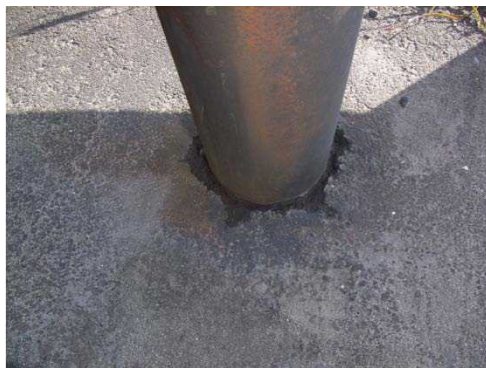
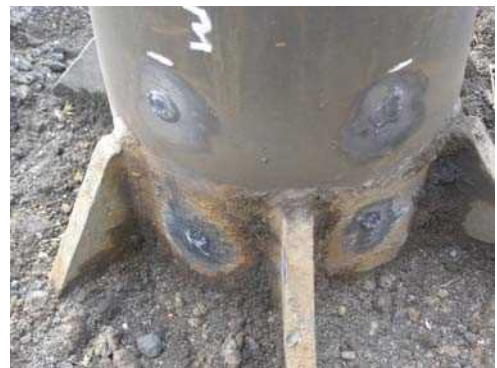
写真-解 8-12 路面境界部の腐食事例（その 1）

雨水等が支柱基部に滞水しやすく、倒壊の要因となるような腐食が生じやすい。過去の点検結果によると、設置後 20 年以上経過した附属物に倒壊の要因となるような著しい腐食が見られたことから、点検では設置後 20 年程度経過した附属物について必ず掘削を行う。設置後 20 年未満の附属物にあつては、路面上において目視できる状況から当該部位の腐食の有無を推定し、腐食の発生が明らかである場合には、路面をはつり路面境界部を露出させ状況の確認を行う。腐食の発生が明らかであると考えられる事例を次に示す（写真-解 8-12 参照）。

- ・ 支柱本体の路面付近に錆汁が付着しているなど、著しい腐食が生じているもの
- ・ 全体的に断面欠損を伴う腐食が生じているもの
- ・ 支柱本体の路面付近に滞水又は滞水の形跡が認められるもの

腐食、路面付近での滞水

はつり後の状態

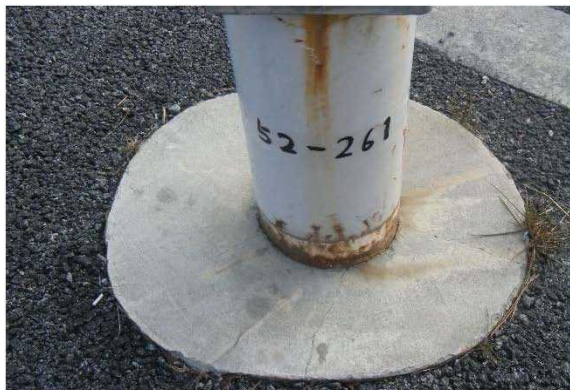
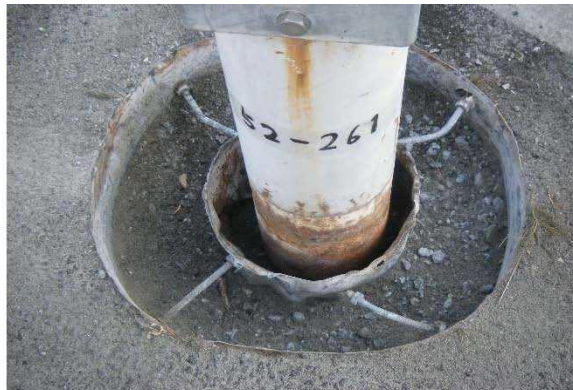
写真-解 8-13 路面境界部の腐食事例（その 2）

る。過去の点検結果によると、設置後 30 年以上経過した附属物において、一部著しい腐食が生じている事例が認められたものの、これらの事例はいずれも路面付近に変状が認められたり、支柱全体に腐食が認められる状況であった（写真-解 8-13 参照）。したがって、これらの状況やコンクリートにひびわれ等が生じ、支柱と路面との間に滞水又は滞水の形跡が認められるなど、路面境界部の腐食の発生が懸念される場合においては、コンクリートをはつり点検を行うのがよい。

はつり前の状態

はつり後の状態
