伊方 3 号機制御用空気圧縮機 3 A の配管フランジからの
空気漏れについて

28.10.11
原子力安全対策推進監
(内線 2352)

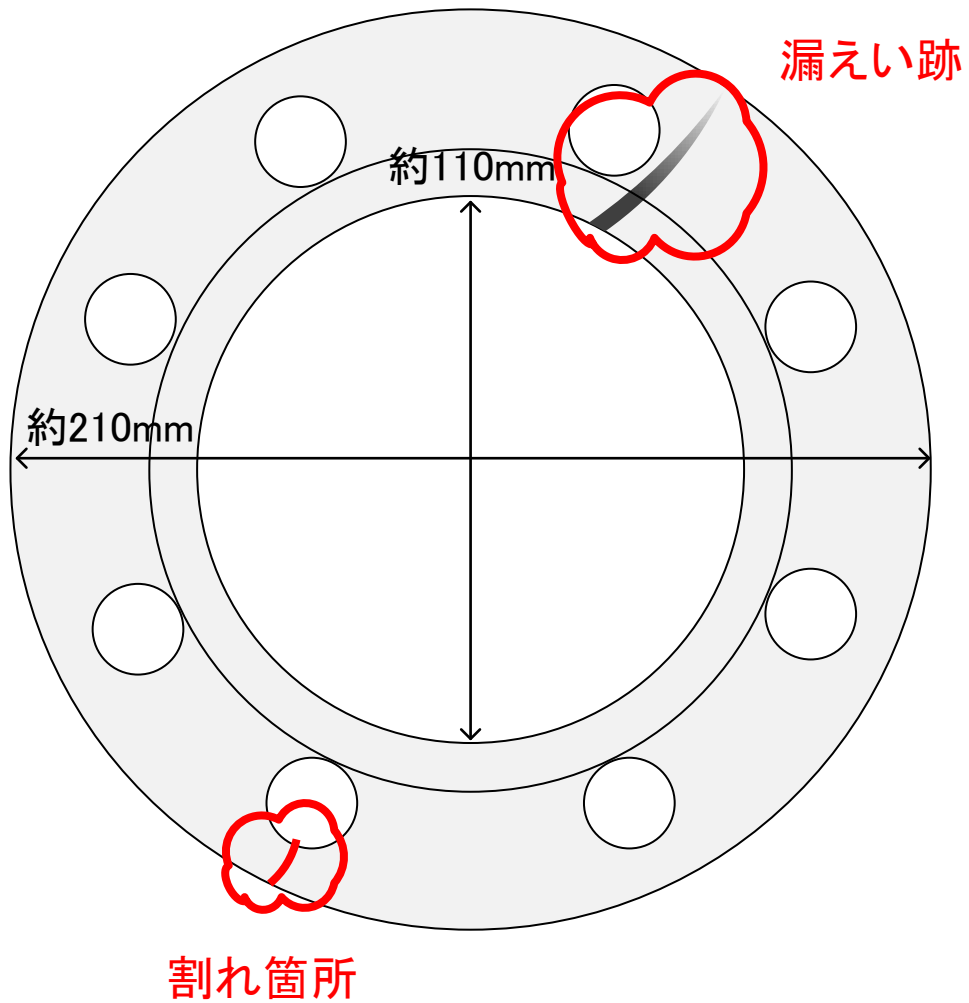
フランジパッキンの状況(イメージ)

- 1 その後の調査において、制御用空気圧縮機3A出口配管フランジのパッキンに割れおよび漏えい跡があることを確認した。
- 2 このため、当該フランジのパッキンを交換後、確認運転を実施して当該フランジ部からの漏えいがないことを確認し、9月29日(木)9時27分、通常状態に復旧した。
- 3 今後、当該フランジ部から空気が漏えいした原因について、詳細調査を実施する。

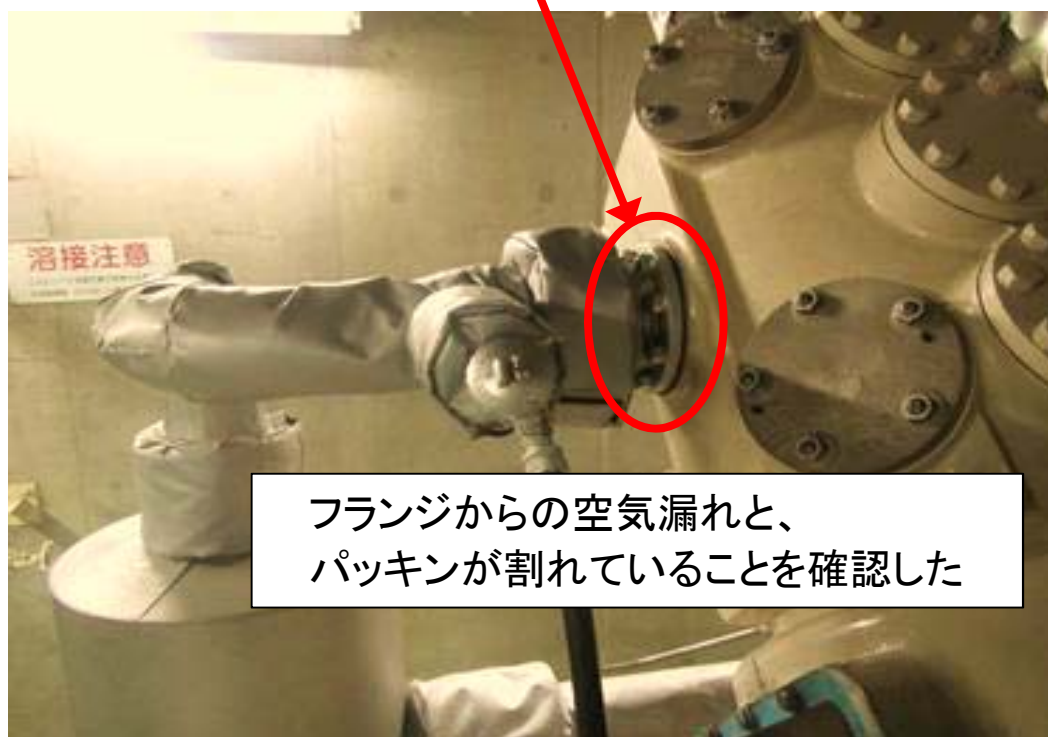
現場の状況

- 1 9月26日(月)11時25分頃、伊方発電所3号機において、待機停止中の制御用空気圧縮機3Aの配管フランジより空気漏れがあることを保修員が確認した。
- 2 現在、詳細を調査中である。
- 3 制御用空気系統は運転中の制御用空気圧縮機3Bより正常に供給されており、本事象によるプラントへの影響および環境への影響はない。
