伊方 3 号機格納容器再循環ファンの異常について

24. 7 . 13  
原子力安全対策推進監  
(内線2352)

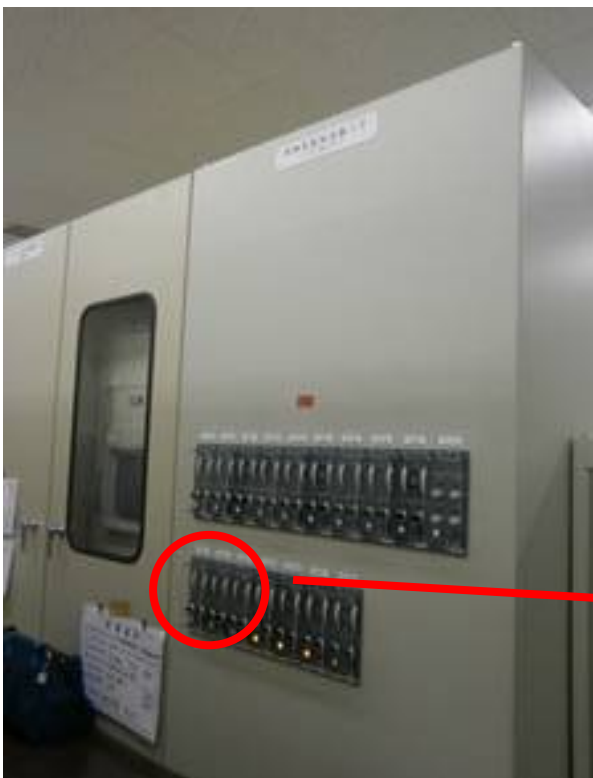
振動計端子箱

補機振動監視盤
