○番匠川水系久留須川(大分県管理区間)においては治水安全度の向上を目的に河道掘削や築堤等の河川改修を実施中。
 ○平成30年台風第24号による出水では、改修前の河道の流下能力を超える流量約670m³/s（向船場橋付近）が流れたことが想定され、河川改修により浸水被害を未然に防いだと推定。

久留須川 局部改良・小規模河川改修・広域河川改修事業 S55～ L=3.6km

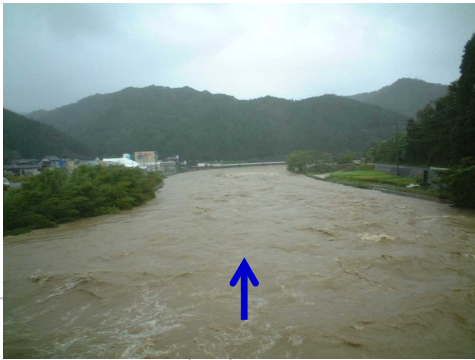
H16.10出水状況

H16.10 浸水区域
浸水家屋 24戸

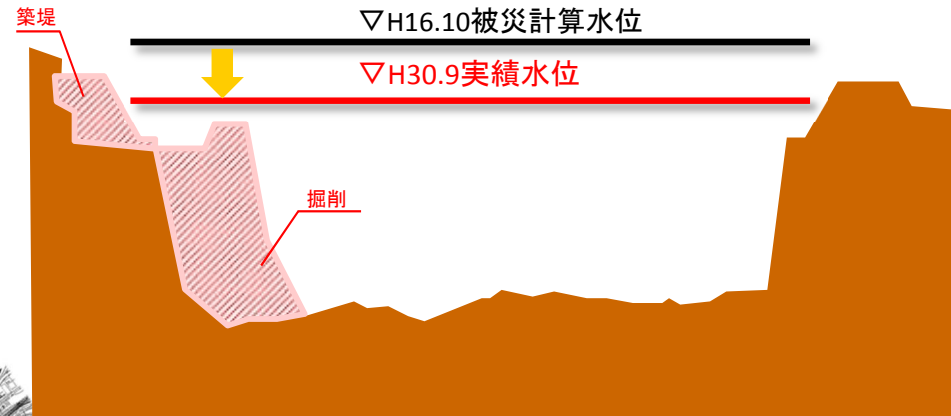
向船場橋
(水位観測所)

流向
