付録一6 判定の手引き

本資料は、「道路橋定期点検要領 平成31年2月 国土交通省 道路局」
の付録3を転載したものである。

付録3 判定の手引き

「道路橋定期点検要領」に従って部材単位での健全性の診断を行う場合の参考となるよう、典型的な変状例に対して、判定にあたって考慮すべき事項の例を示す。なお、各部材の状態の判定は、定量的に判断することは困難であり、また橋の構造形式や架橋条件によっても異なるため、実際の定期点検においては、対象の橋の条件を考慮して適切な区分に判定する必要がある。

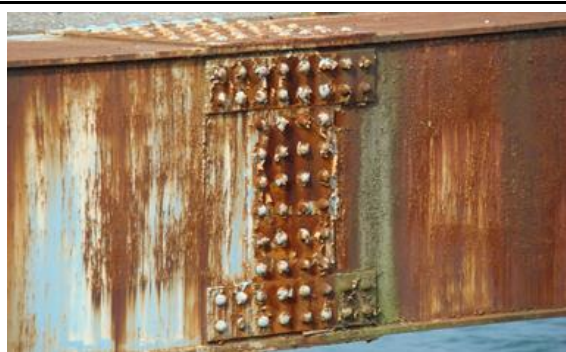
母材の板厚減少はほとんど生じていないものの、広範囲に防食被膜が劣化が進行しつつあり、放置すると全体に深刻な腐食が拡がると見込まれる場合

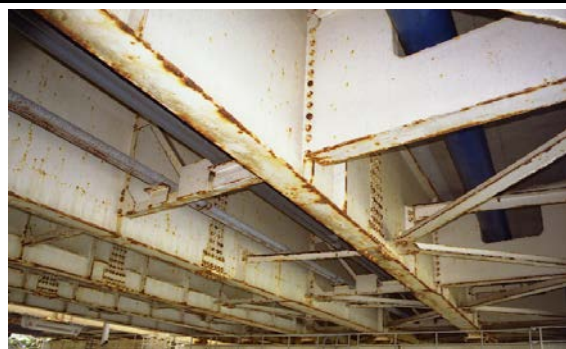
橋全体の耐荷力への影響は少ないものの、局部で著しい腐食が進行しつつあり、放置すると影響の拡大が確実と見込まれる場合

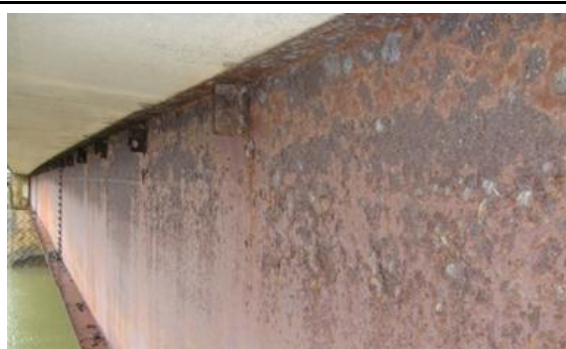
耐候性鋼材で、主部材に顕著な板厚減少は生じていないものの、明らかな異常腐食の発生がみられ、放置しても改善が見込めない場合

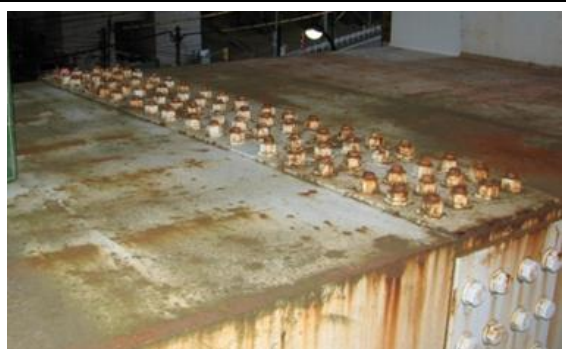
塗装部材で、主部材に顕著な板厚減少には至っていないものの、放置すると漏水等による急速な塗装の劣化や腐食の拡大の可能性がある場合

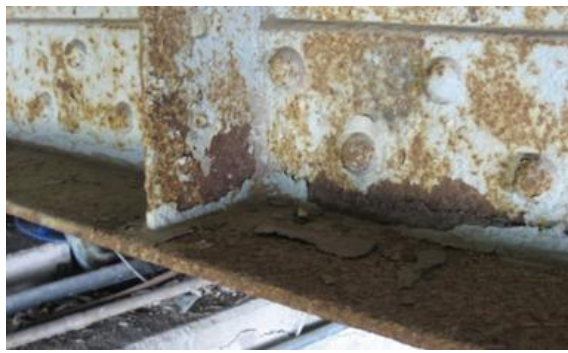
主部材に、拡がりのある顕著な腐食が生じており、局部的に明確な板厚減少が確認でき、断面欠損に至ると構造安全性が損なわれる可能性がある場合

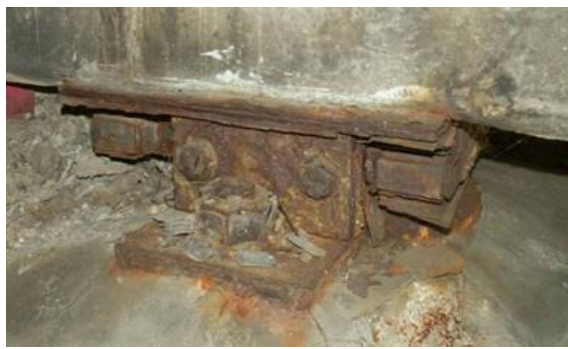
支承部や支点部の主桁に、明らかな板厚減少を伴う著しい腐食がある場合

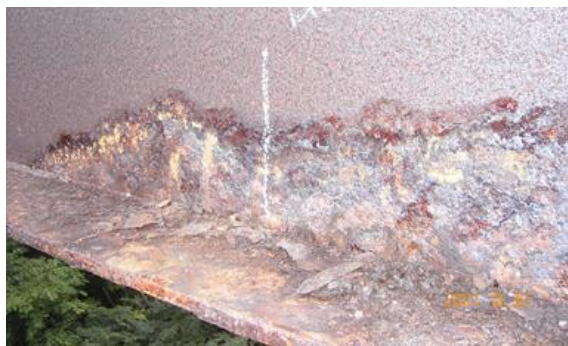
耐候性鋼材で、明らかな異常腐食が生じており、拡がりのある板厚減少が生じている場合

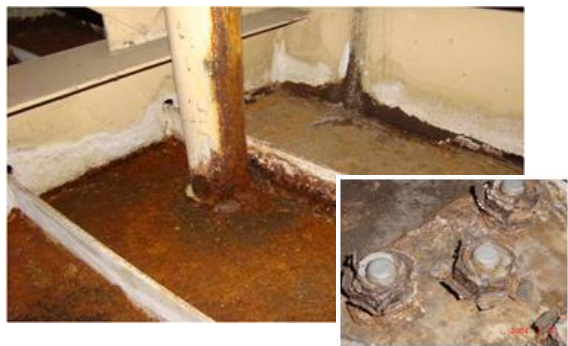
漏水や滞水によって、主部材の広範囲に激しい腐食が拡がっている場合

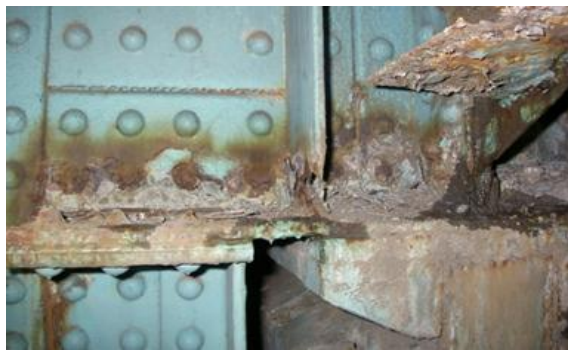
ゲルバー桁の受け梁など、構造上重要な位置に腐食による明らかな断面欠損が生じている場合

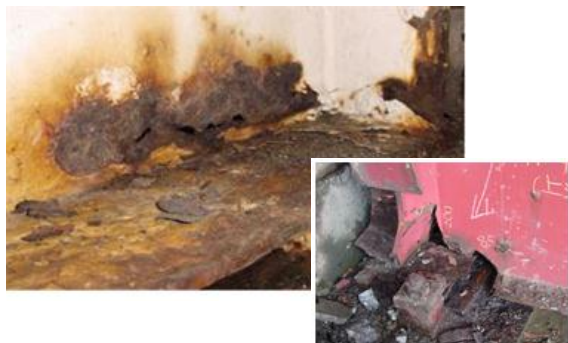
支点部などの応力集中部位で明らかな断面欠損が生じている場合

(地震などの大きな外力によって崩壊する可能性がある)

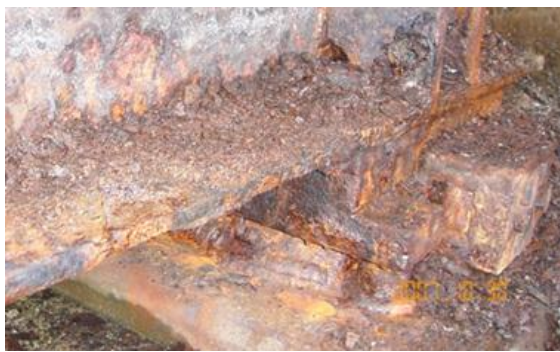
耐候性鋼材に明確な異常腐食の発生が認められる場合

（板厚計測など詳細な状態の把握をしなければ、耐荷力への影響が推定できないことがある）

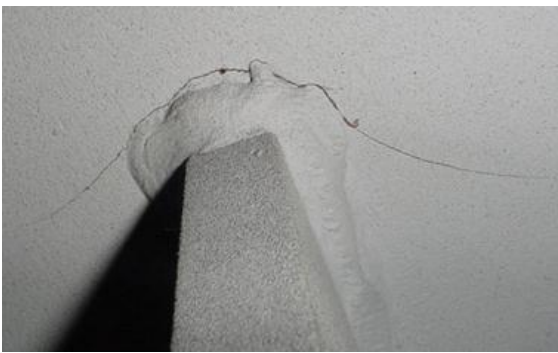
明らかな亀裂が鋼床版のデッキプレートに伸びており、さらに進展すると路面陥没や舗装の損傷につながるが見込まれる場合

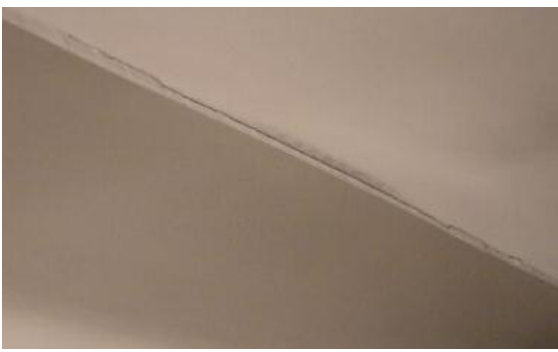
明らかな亀裂が鋼床版のデッキプレートに伸びており、さらに進展すると路面陥没や舗装の損傷につながるが見込まれる場合

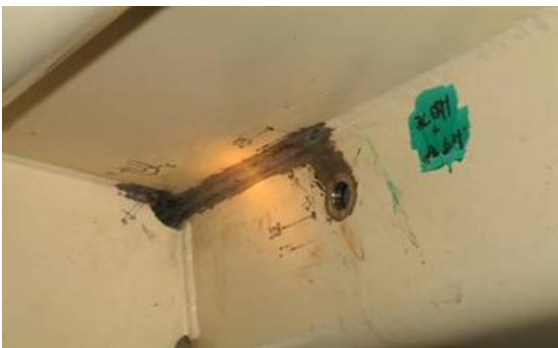
明らかな亀裂が鋼床版のトラフリブに伸びており、さらに進展すると路面陥没や舗装の損傷につながるが見込まれる場合

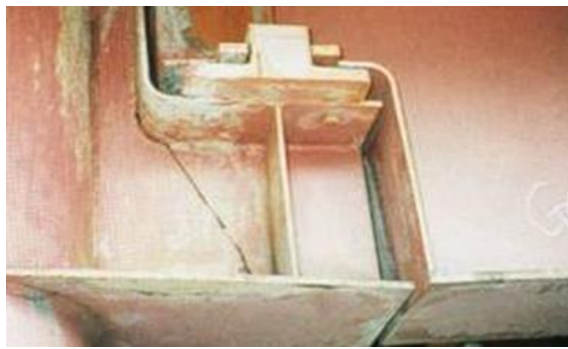
大きさに関係なく、ゲルバー桁の受け梁に亀裂が発生している場合

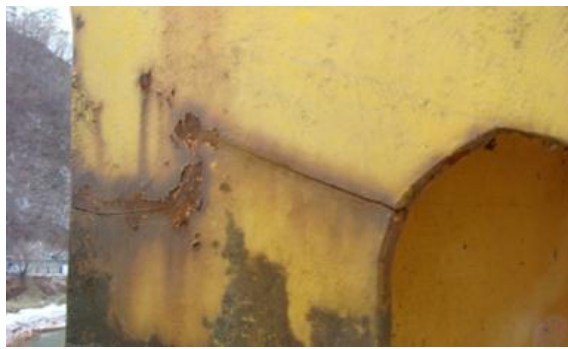
大きさに関係なく、アーチ橋やトラス橋の支柱・吊材・弦材などに明らかな亀裂がある場合

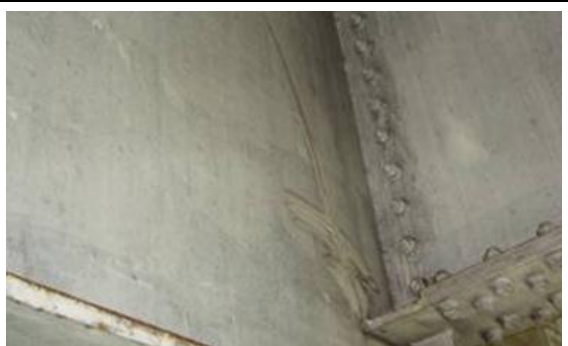
主桁や横桁のウェブに大きな亀裂が進展している場合

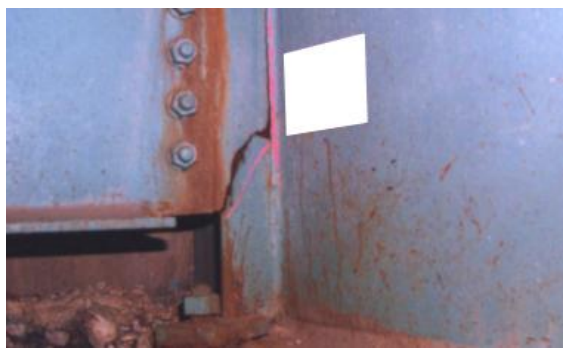
応力集中点にある垂直補剛材に破断が見られ、主桁の座屈等、重大事故につながる恐れがある場合

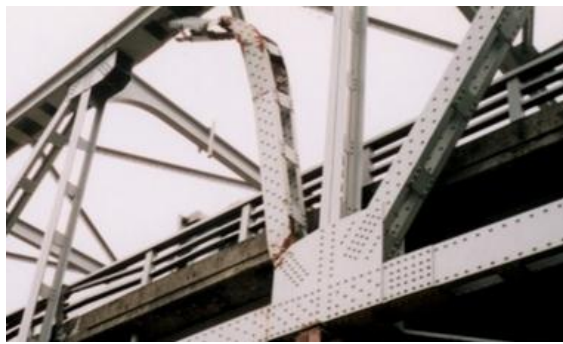
トラス橋の斜材など、主要部材が破断しており、落橋に至る恐れがある場合

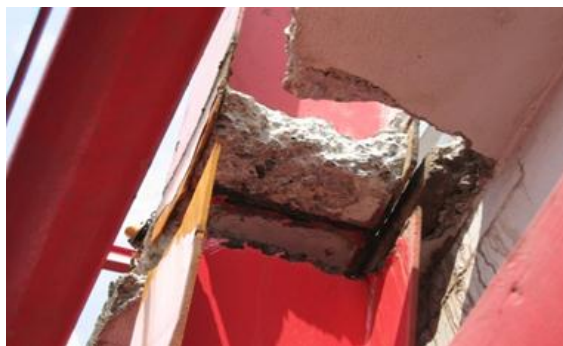
トラス橋の床版コンクリートに埋め込まれた斜材が破断しており、落橋に至る恐れがある場合

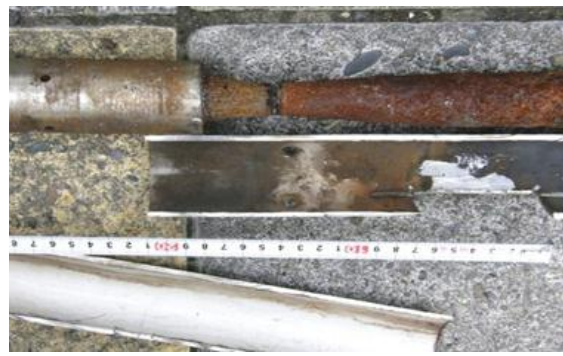
アーチ橋の吊材の一部で腐食による破断が生じており、同条件の他の吊材にも腐食が進行していることが疑われる例

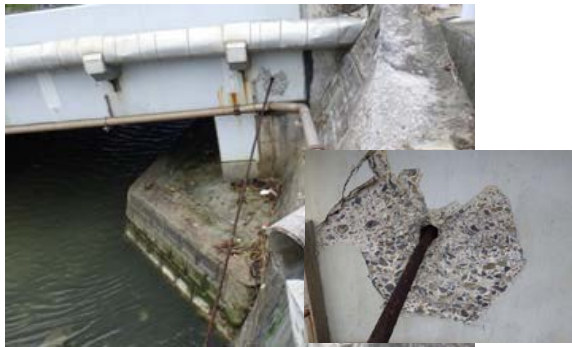
PC鋼材の破断が生じ、突出した例
 (他のPC鋼材でも同様の損傷が進行している場合がある)

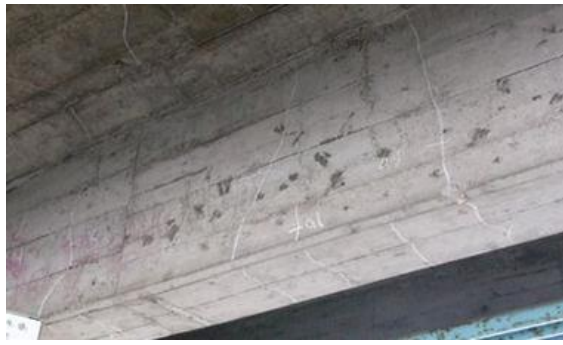
近接目視で容易に視認できるひびわれがあるものの、進展する可能性が低いと考えられる場合
例えば、
・応力の繰り返し変動がないか小さい位置
・雨水の浸入による内部鋼材の腐食に至る可能性がないか、低いと考えられる位置・性状

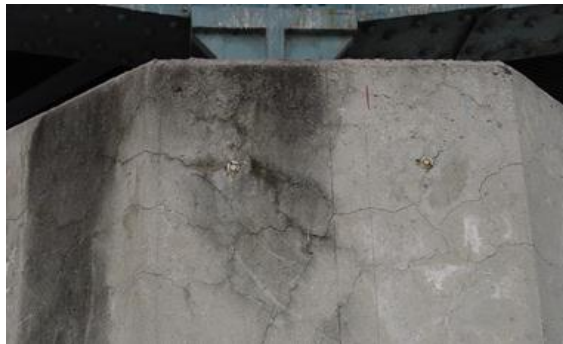
目視で容易に視認できる顕著なひびわれがあり、放置すると雨水の内部への浸入などにより確実に劣化が進展することが見込まれる場合

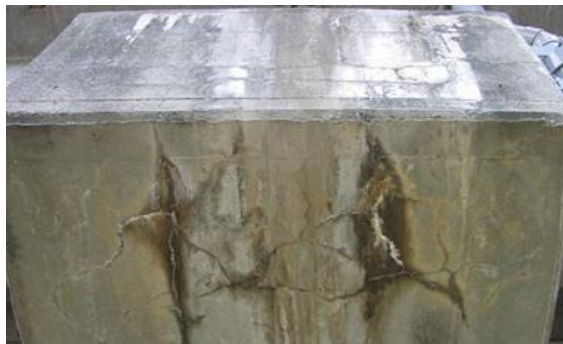
目視で容易に視認できる顕著なひびわれがあり、放置すると雨水の内部への浸入などにより確実に劣化が進展することが見込まれる場合

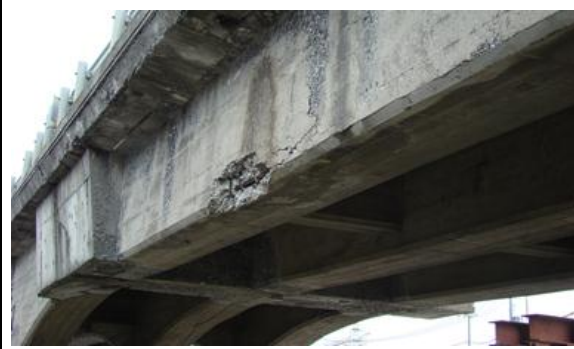
近接目視で容易に視認できるひびわれがあり、内部の鉄筋やPC鋼材の腐食が進行している場合

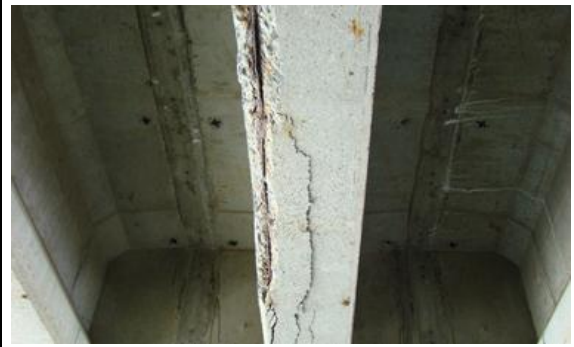
桁に多数のひびわれ、剥離・鉄筋露出が生じており、内部鋼材の腐食が広範囲で進行している場合

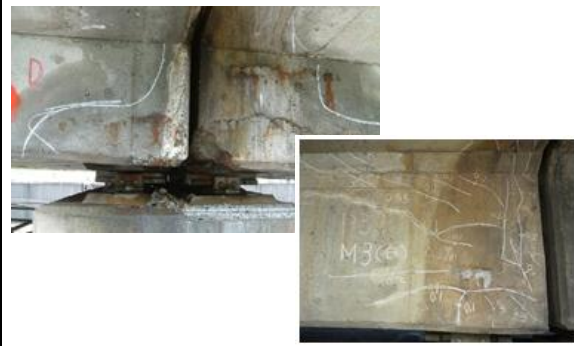
PC橋の桁端部の定着部で内部鋼材の腐食が疑われる顕著なひびわれが多発している場合

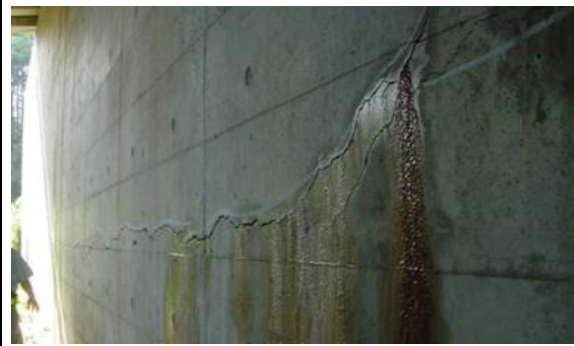
近接目視で容易に視認できるひびわれがあり、顕著な漏水が継続しているなどにより、急速に劣化が進展すると見込まれる場合

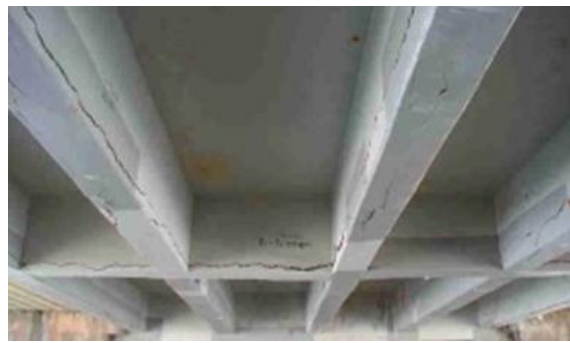
過去に補修・補強した部位からひびわれが生じており、原因の究明が必要と考えられる場合（再劣化によるひびわれでは、変状の全貌が外観目視では判断できないことが多く、内部で劣化が進行している場合、危険な状態となっていることがある。）

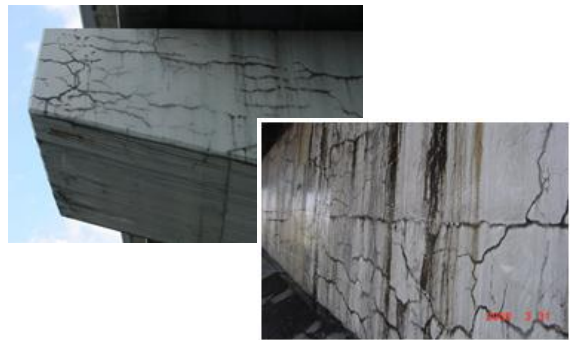
過去に補修・補強した部位からひびわれが生じており、原因の究明が必要と考えられる場合（再劣化によるひびわれでは、変状の全貌が外観目視では判断できないことが多く、内部で劣化が進行している場合、危険な状態となっていることがある。）

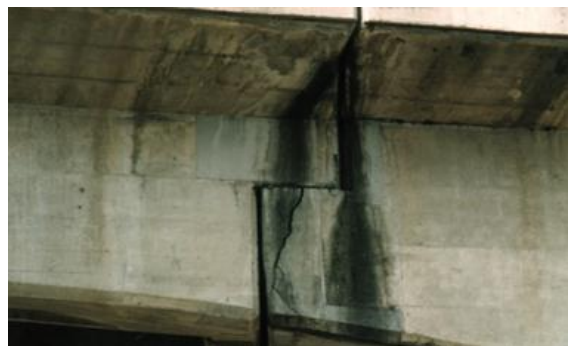
主部材に進展すると耐荷力上深刻な影響が否定できないひびわれが生じている場合で、危険性について外観からだけでは判断が困難な場合
例えば、

- ・ゲルバー構造の支点部
- ・支承の支持力を負担する位置
- ・せん断ひびわれ

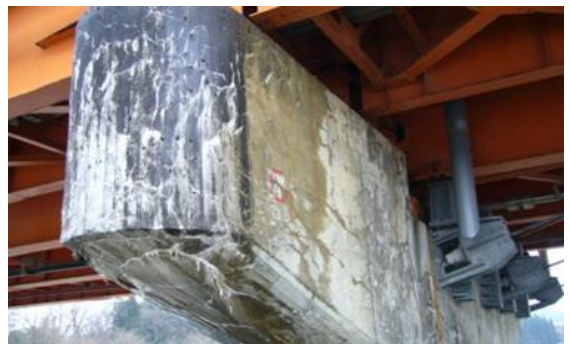
塩害やアルカリ骨材反応を生じている疑いがある場合

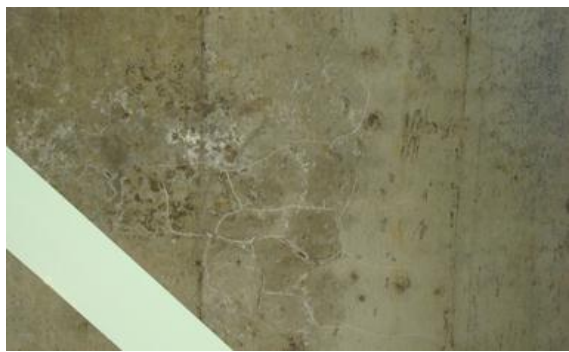
ひびわれは比較的少ないものの、明らかな貫通ひびわれ（漏水、石灰分の析出）がある場合

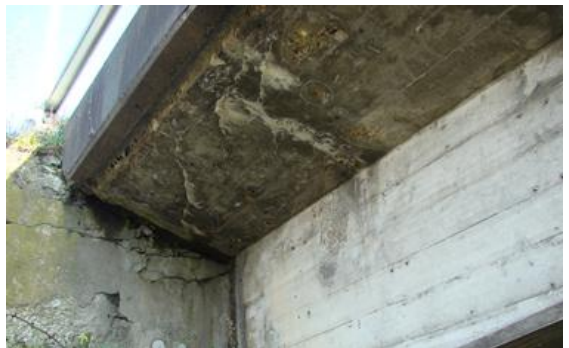
床版内部への雨水の浸入が顕著に生じており、放置すると急速に劣化が進むと見込まれる場合

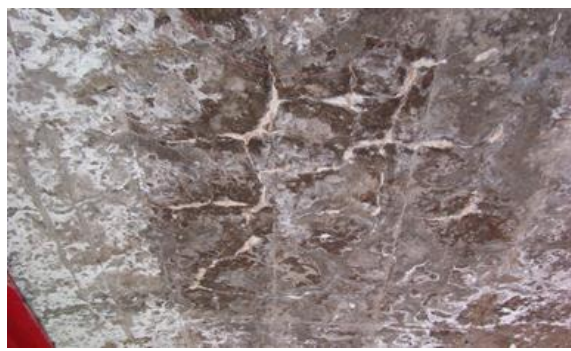
漏水を伴う密に発達した格子状のひびわれが生じている場合
あるいは、床版下面に広く湿ったひびわれ集中箇所がある場合

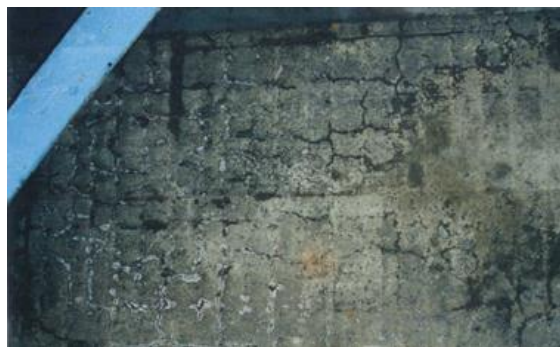
漏水を伴う密に発達した格子状のひびわれが生じている場合
あるいは、床版下面に広く湿ったひびわれ集中箇所がある場合

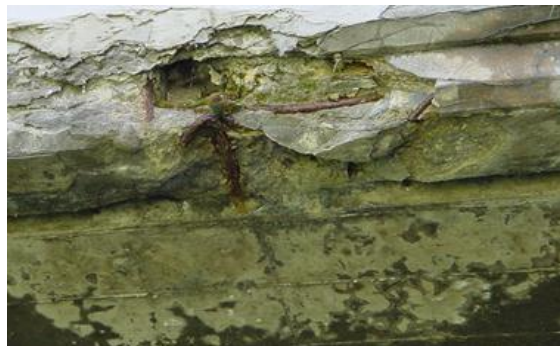
床版内部に雨水が浸入し、広く鉄筋の腐食が進んでいる場合

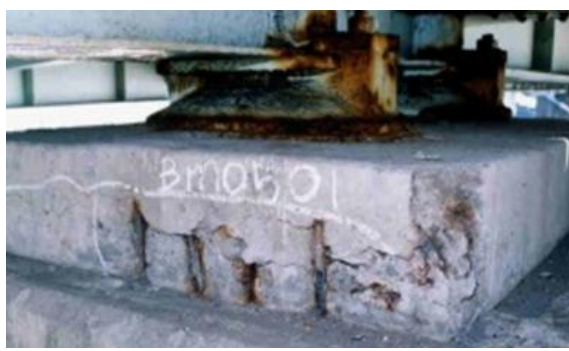
支承の塗装が劣化し、台座コンクリートの剥離が生じている。放置すると劣化が進行し、補修による支承機能の維持が困難となることが見込まれる場合

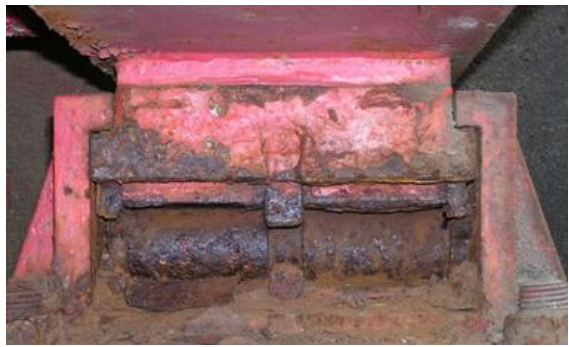
支承本体に腐食が見られ、支承機能が低下しており、放置するとさらに機能が急速に失われていくと考えられる場合

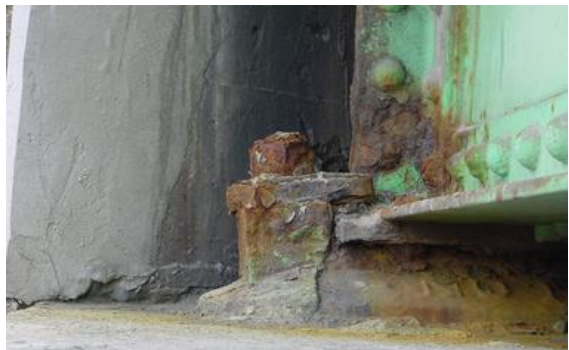
支承部の防食機能が著しく低下し、全体に腐食が進行しつつある場合
放置すると急速に機能回復が困難な状態になると見込まれる場合

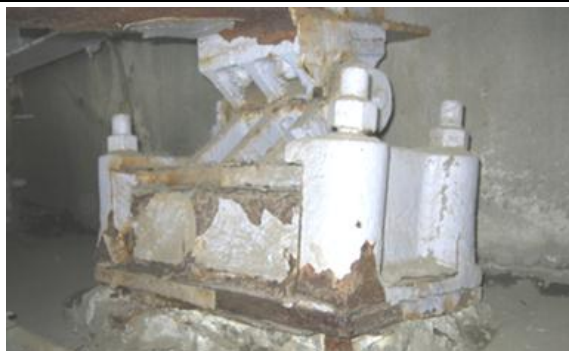
腐食が進行しつつあり、ボルトにも緩みが生じている。放置すると腐食のさらなる進行や地震や温度の作用などにより着実に性能が低下することが見込まれる場合

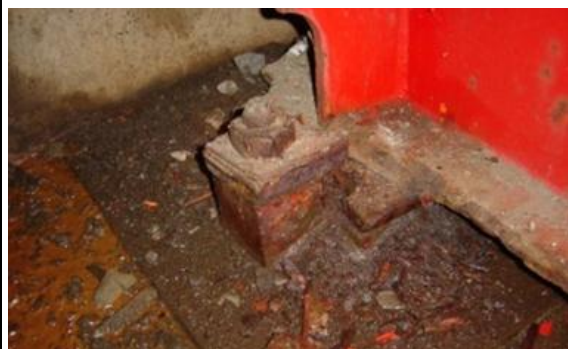
支承本体全体が著しく腐食しており、板厚減少も進行している場合

(このまま腐食が進行すると、耐荷力の低下により、桁の脱落等の重大な災害に至る可能性がある。)

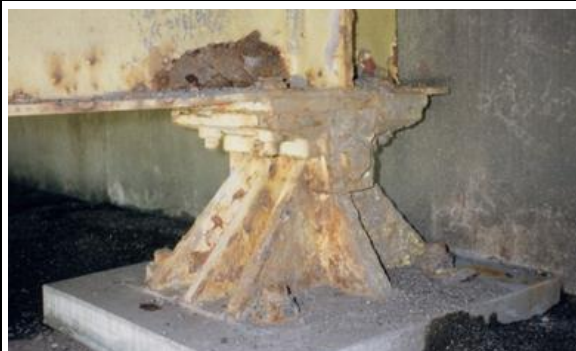
支承や取り付け部の主げた等に板厚減少を伴う著しい腐食が進行している場合

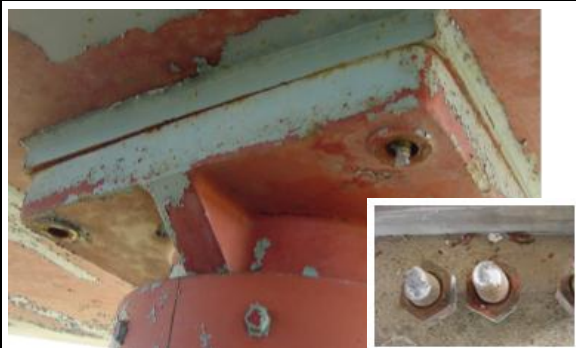
支承の取り付けボルトが破断しており、支持機能が低下している場合

地震などの大きな外力に対して所要の機能が満足できないと考えられる場合。

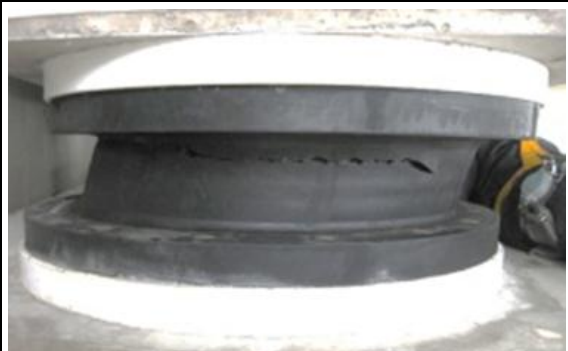
ゴム支承本体に顕著な亀裂が生じている場合

地震などの大きな外力に対して所要の機能が満足できないと考えられる場合

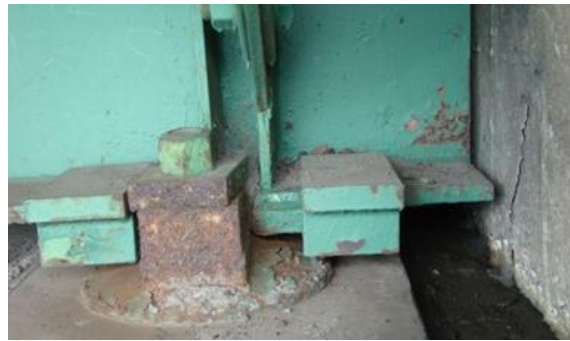
支承および桁端部に遊間の異常が認められ、原因の究明が必要と考えられる場合

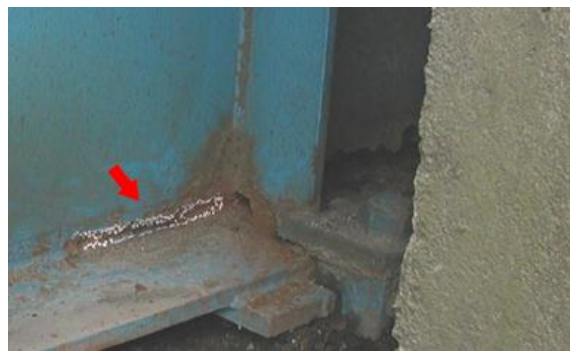
支承近傍にも腐食が広がっており、亀裂の併発が疑われる場合

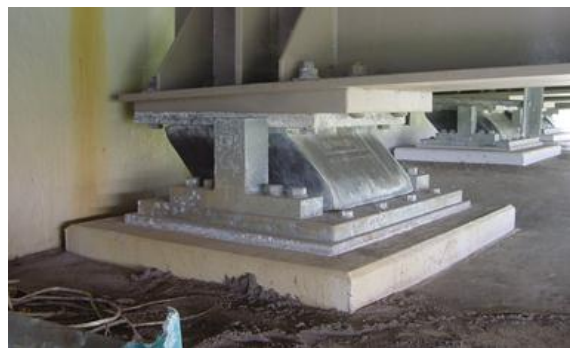
地震後の異常な残留変位により、支承本体の損傷が疑われる場合

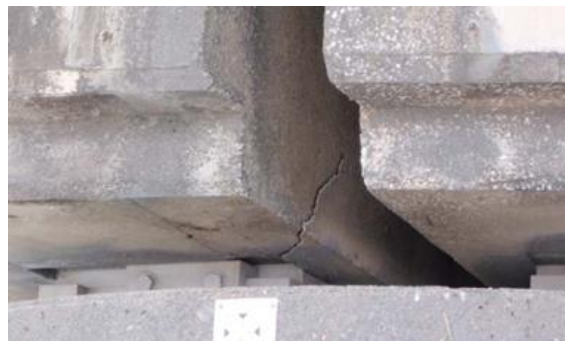
支承取付部の損傷が支承機能に影響を与えている可能性があり、耐荷力の評価が必要な場合

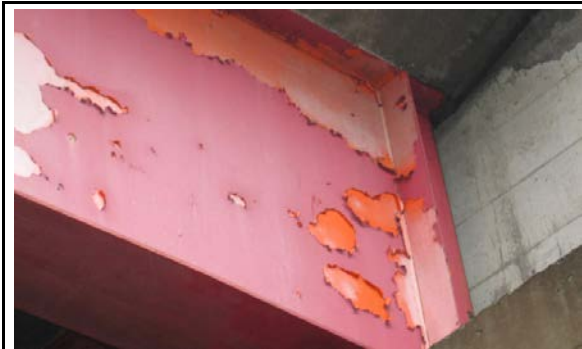
例	発錆は見られないものの、上塗り塗装に顕著な劣化が見られる状態
---	--------------------------------

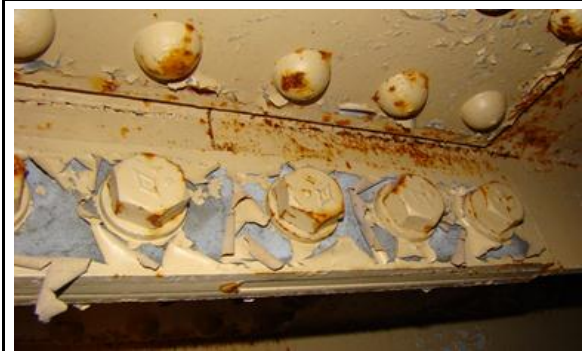
例	発錆は広がっていないものの、塗膜の劣化が進行しており、下塗り塗装が暴露している状態
---	---

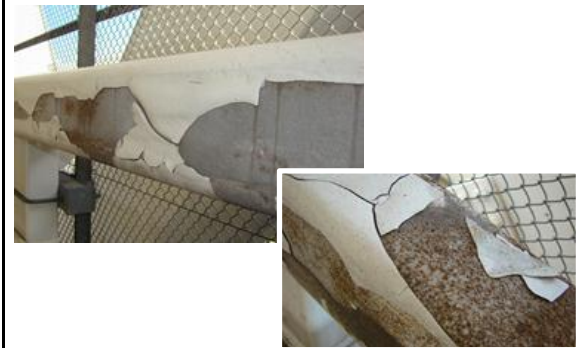
例	めっきの劣化や、めっき面塗装の劣化が見られる状態
---	--------------------------

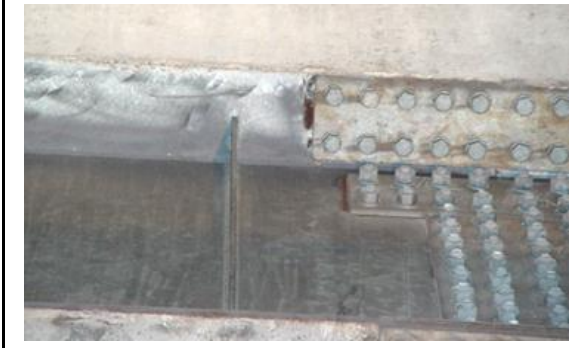
例	めっき部材の表面に錆が見られる状態
---	-------------------

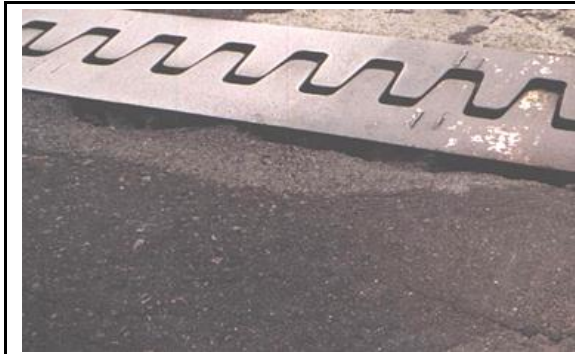
例	<p>伸縮装置との境界で、凹凸が生じている状態</p> <p>（車両からの衝撃荷重により、部分的に損傷が進行することがある。）</p>
---	---

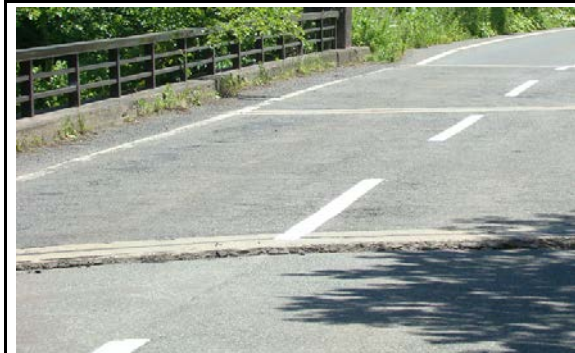
例	<p>土工部との境界で、明確な段差が生じている状態</p> <p>（地震によって、土工部が沈下していることがある）</p>
---	---

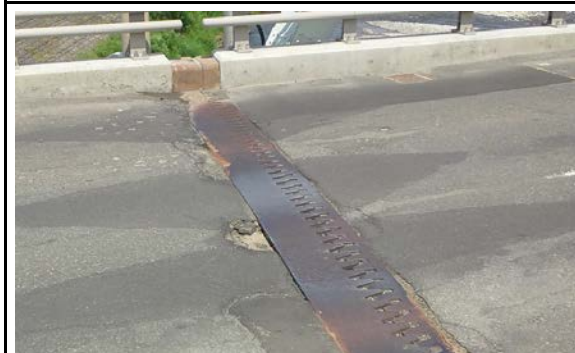
例	<p>径間の境界で、顕著な路面凹凸が生じている状態</p> <p>（下部工の沈下や傾斜、支承の損傷が生じていることがある。）</p>
---	--

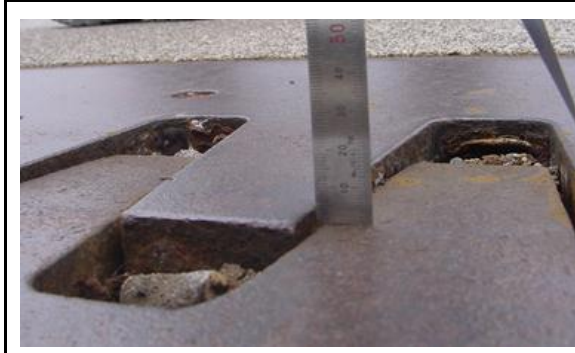
例	<p>伸縮装置に明確な目違いが生じている状態</p> <p>（地震によって、土工部が沈下したり、支承の破壊が生じていることがある）</p>
---	---

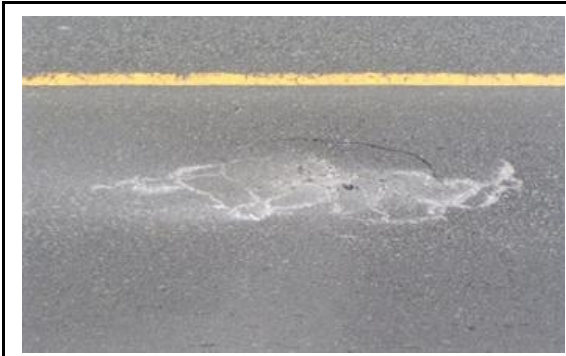
例	<p>舗装表面に特異な損傷が見られる場合、床版が著しく損傷していることもある。</p> <p>(コンクリート床版の上面が土砂化していた例)</p>
---	---

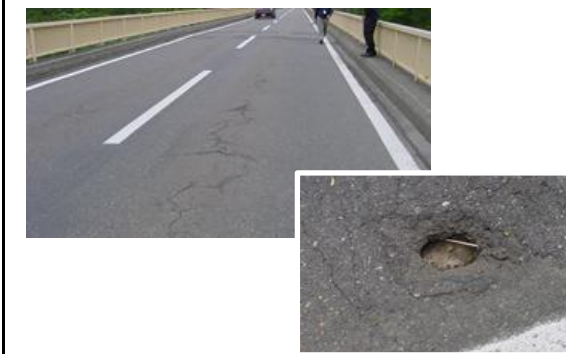
例	<p>舗装表面に特異な損傷が見られる場合、床版が著しく損傷していることもある。</p> <p>例えば、</p> <ul style="list-style-type: none"> ・コンクリート床版の土砂化 ・鋼床版の疲労亀裂
---	--

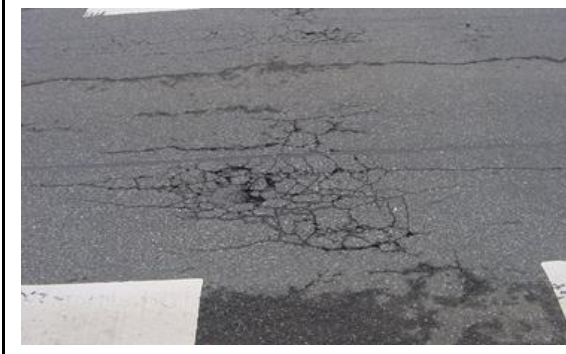
例	<p>舗装表面に特異な損傷が見られる場合、床版が著しく損傷していることもある。</p> <p>例えば、</p> <ul style="list-style-type: none"> ・コンクリート床版の土砂化 ・鋼床版の疲労亀裂
---	--

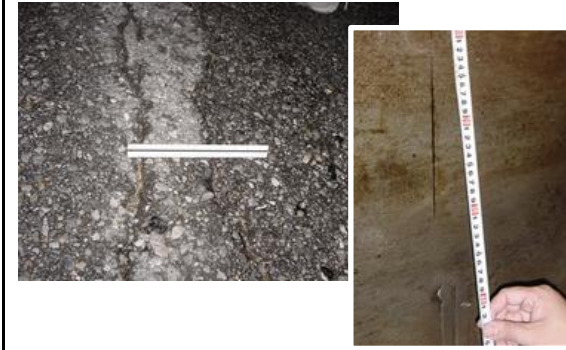
例	<p>舗装表面に特異な損傷が見られる場合、床版が著しく損傷していることもある。</p> <p>(鋼床版にデッキ貫通の亀裂が生じていた例)</p>
---	--

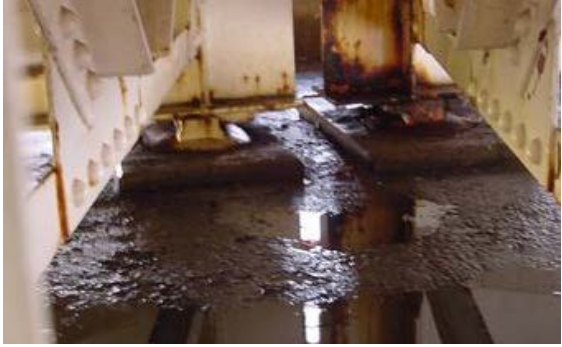
<p>例</p> <p>桁間から顕著な漏水が見られる場合</p> <p>(下部工上面では、漏水などの水が速やかに排除されず、長期の滞水を生じる事がある)</p>
---	--

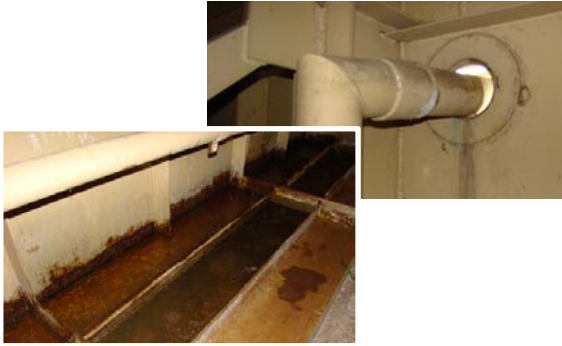
<p>例</p> <p>箱桁内部などの部材内部に、滞水が生じている状態</p> <p>(部材の隙間や、排水施設の破損などにより部材内に漏水すると滞水することがある。)</p>
--	---

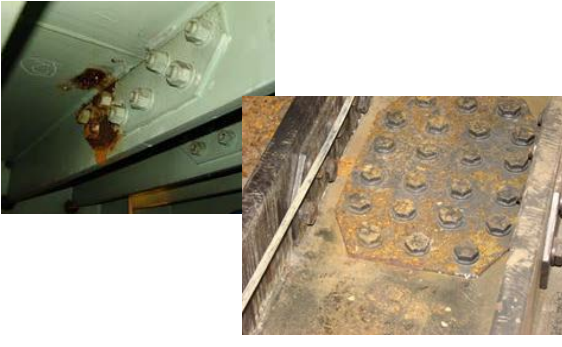
<p>例</p> <p>箱桁内部などの部材内部に、滞水が生じている状態</p> <p>(部材の隙間や、排水施設の破損などにより部材内に漏水すると滞水することがある。)</p>
---	---

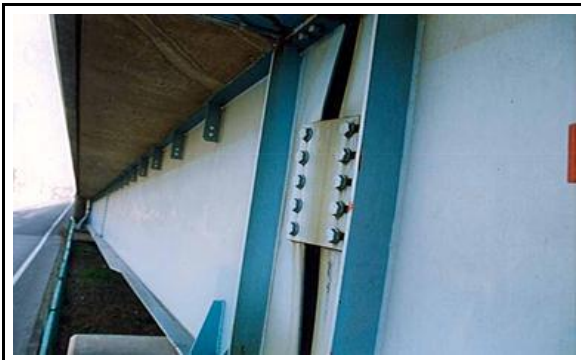
例	部材に大きな変形や欠損が見られる場合 (車両の衝突や部材同士の干渉によって当該部位以外にも様々な変状が生じていることがある。)
---	--

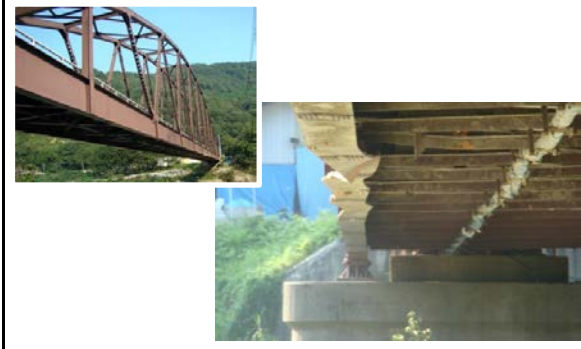
例	主げたに顕著な変形が見られる場合 (洪水や津波の際に、漂流物が衝突して部材を損傷させることがある)
---	--

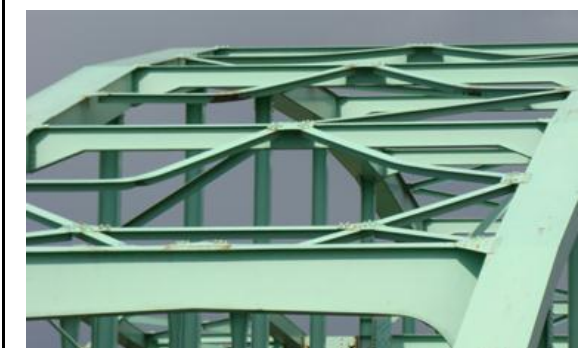
例	上横構などに顕著な変形が見られる場合 (地震時には、大きな水平力によって横方向の部材に変形や破断を生じる事がある)
---	--

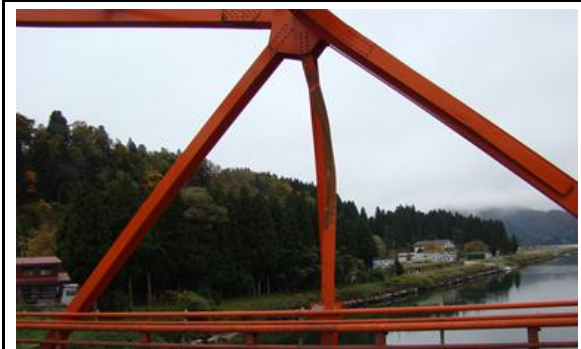
例	トラス橋の鉛直材に顕著な変形が見られる場合 (下路橋では、車両および積載物などの衝突により部材の変形や破断を生じる事がある)
---	---
