速報版 【R6. 8台風第10号】 河川改修による治水効果（八坂川）

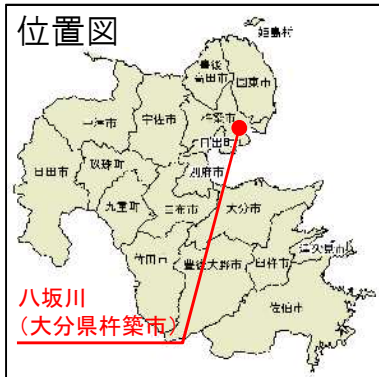
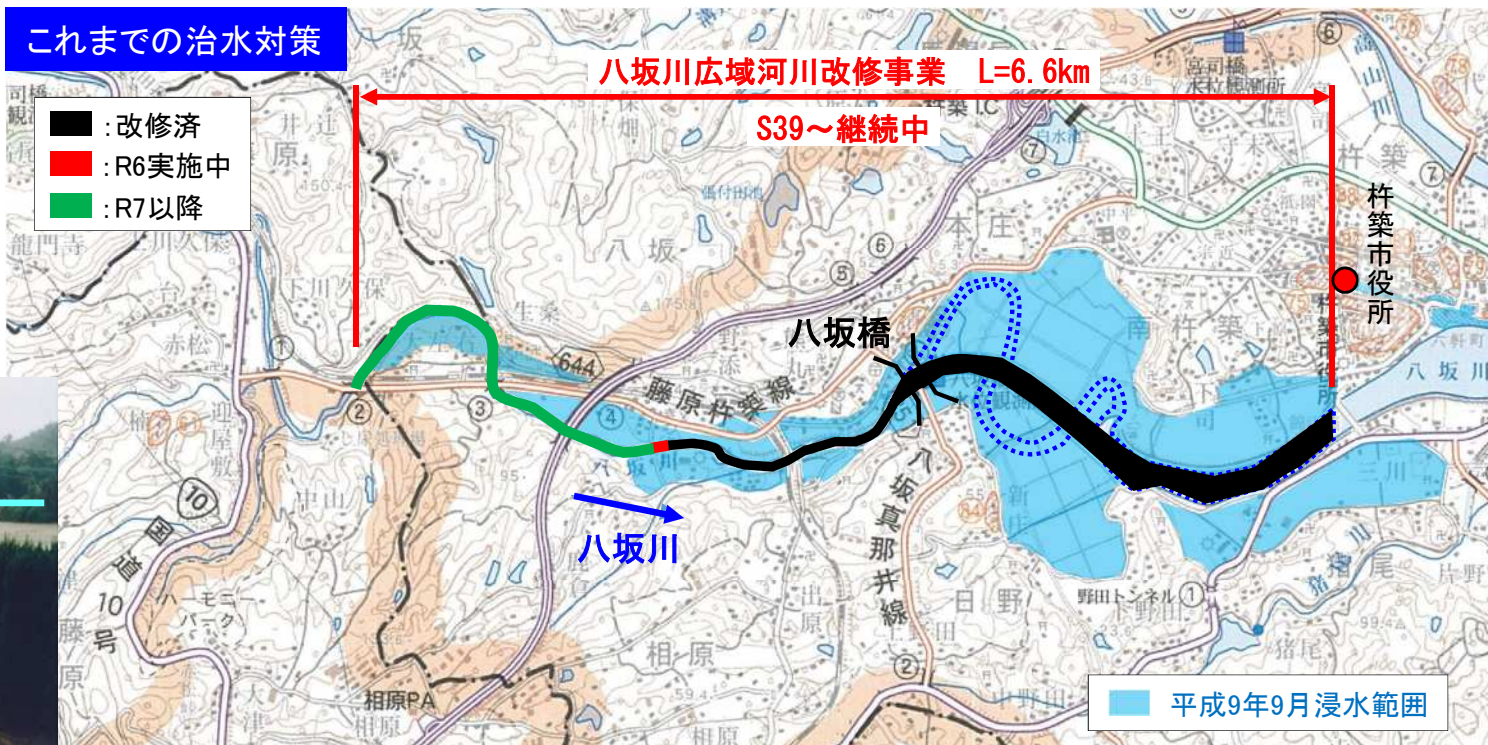
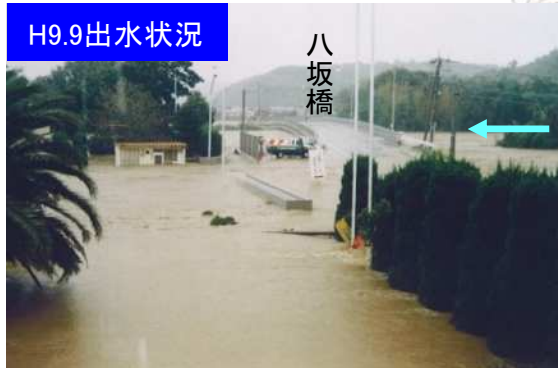
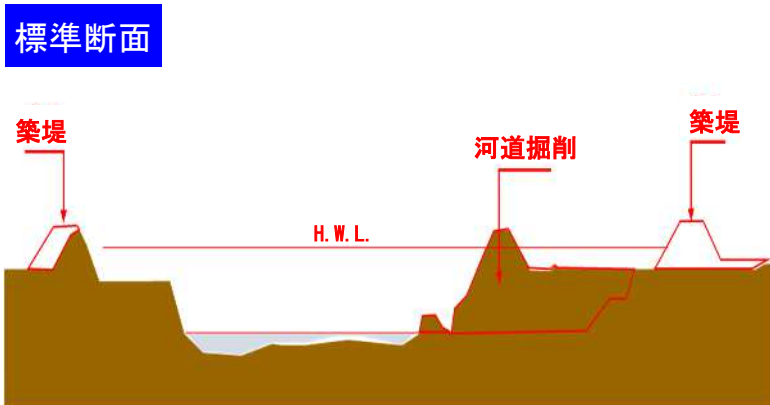
- 八坂川(大分県)では、平成9年9月の台風第19号において229戸の家屋浸水被害が発生
- 5か年加速化対策等を活用して、治水対策を推進
- 今回の出水(令和6年8月台風第10号)では、平成9年台風第19号を上回る総雨量を記録したが、治水対策による水位低下により、家屋浸水は解消

過去の降雨量の比較 ※杵築観測局での観測値

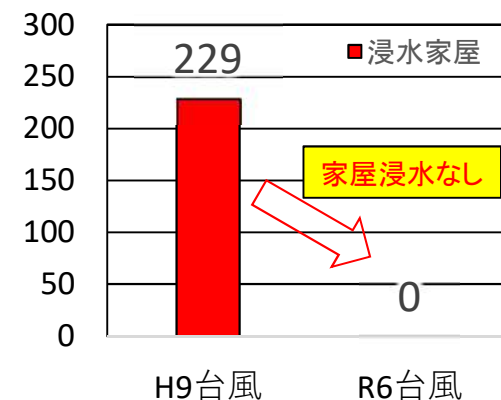
治水効果
