# 複 合 遊 具 定 期 点 検 表

管理番号 4

| 製品名 | 複合遊具 (中) ②ロープウェイ側 | 所在施設名 | るるパーク(大分農業文化公園) | 住所 | 大分県杵築市山香町大字日指1-1 |
| 点検社 | タカオ株式会社 | | | 点検日 | 2022 年 10 月 14 日 |

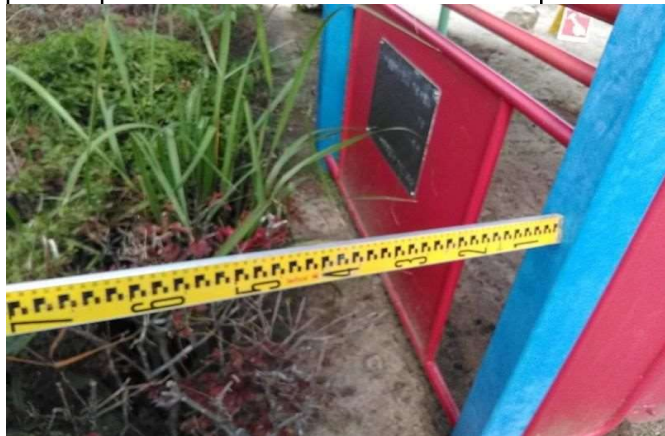
| 写真No. | 安全領域 落下高さ600mm以下の時、全方向<br>1,500mm以上。全領域重複可 300 | 判定 |
|---|---|---|
| 3 | | 否1 |

| 点 検 項 目 | 点検器具 | 判定 | 写真No. | 備 考 |
|---|---|---|---|---|
| 落下高さ600mm以下の時、全方向1,500mm以上。全領域重複可 | メジャー | 1 合 ・ (否) | 3, 4 | 300 |

| 写真No. | 安全領域 落下高さ600mm以下の時、全方向<br>1,500mm以上。全領域重複可 300 | 判定 |

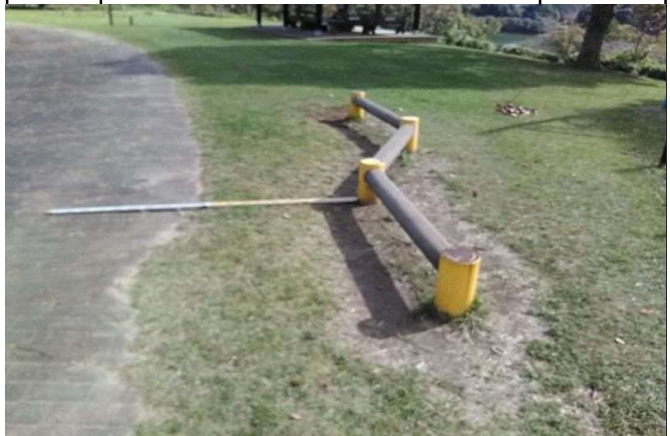
| 写真No. | 安全領域 落下高さ600mm以下の時、全方向<br>1,500mm以上。全領域重複可 300 | 判定 |
|---|---|---|
| 4 | | 否1 |

| 写真No. | 安全領域 落下高さ600mm以下の時、全方向<br>1,500mm以上。全領域重複可 300 | 判定 |

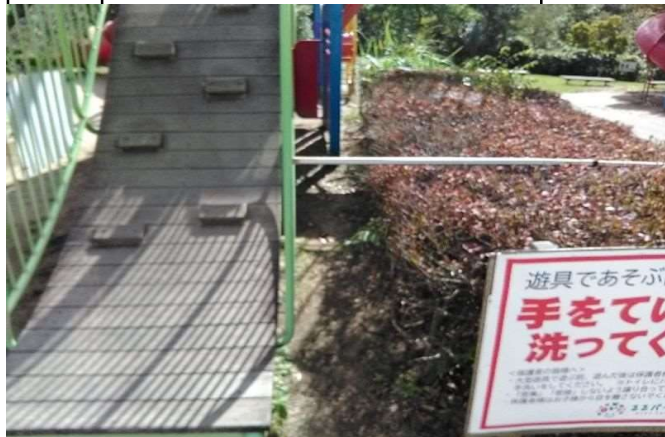
| 写真No. | 安全領域 落下高さ600mmを超える時、全方向<br>1,800mm以上。半分領域重複可 300 | 判定 |
|---|---|---|
| 5 | | 否2 |

| 点 検 項 目 | 点検器具 | 判定 | 写真No. | 備 考 |
|---|---|---|---|---|
| 落下高さ600mmを超える時、全方向1,800mm以上。半分領域重複可 | メジャー | 2 合 ・ (否) | 5～8 | 300 |

| 写真No. | 安全領域 落下高さ600mmを超える時、全方向<br>1,800mm以上。半分領域重複可 300 | 判定 |

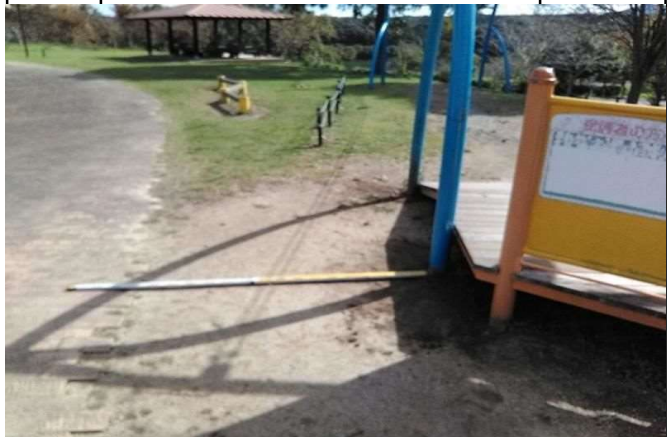
| 写真No. | 安全領域 落下高さ600mmを超える時、全方向<br>1,800mm以上。半分領域重複可 300 | 判定 |
|---|---|---|
| 6 | | 否2 |

| 写真No. | 安全領域 落下高さ600mmを超える時、全方向<br>1,800mm以上。半分領域重複可 300 | 判定 |

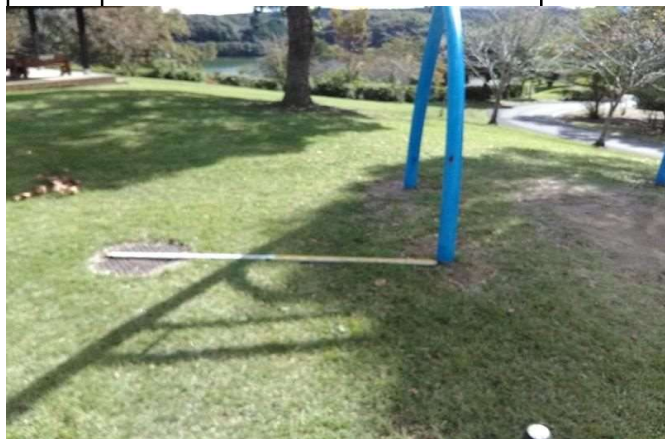
| 7 | | 否2 |

| 写真No. | 安全領域 落下高さ600mmを超える時、全方向1,800mm以上。半分領域重複可 300 | 判定 |

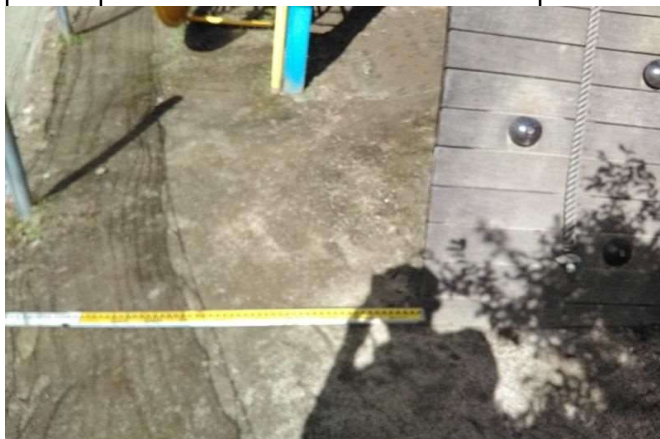
| 8 | | 否2 |

| 写真No. | 安全領域 落下高さ600mmを超える時、全方向1,800mm以上。半分領域重複可 300 | 判定 |

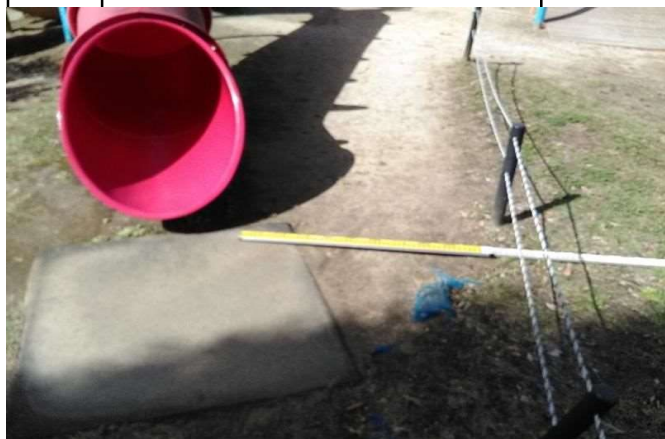
| 9 | | 否2 |

| 点 検 項 目 | 点検器具 | 判定 | 写真No. | 備 考 |
|---|---|---|---|---|
| すべり台 滑り降り口方向は2,000mm以上。全領域重複不可 | メジャー | 2 合 ・ (否) | 9 | 1,100 |

| 写真No. | 安全領域 すべり台 滑り降り口方向は2,000mm以上。全領域重複不可 1100 | 判定 |

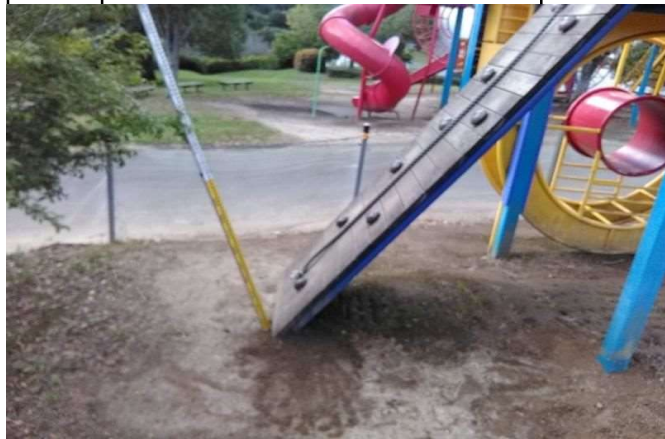
| 11 | | 否1 |

| 点 検 項 目 | 点検器具 | 判定 | 写真No. | 備 考 |
|---|---|---|---|---|
| 上部空間、落下高さ600mm以下 (1,500mm) 600mm超え (1,800mm) | メジャー | 1 合 ・ (否) | 11 | 1,200 |

| 写真No. | 安全領域 上部空間、落下高さ600mm以下(1,500mm) 600mm超え(1,800mm) 1200 | 判定 |

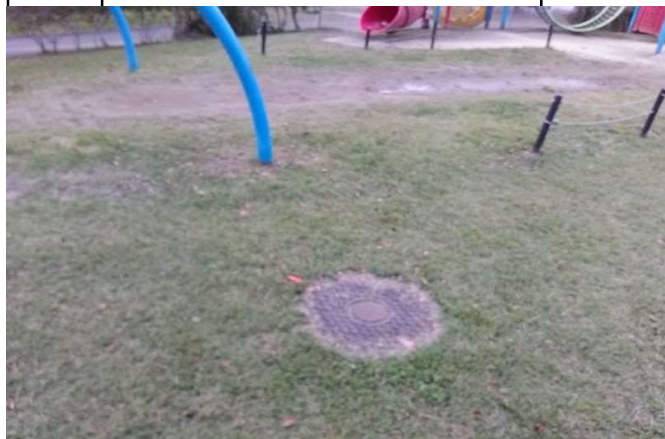
| 写真No. | 安全領域 ※ くぼみ・段差・石ころなどの障害物がないこと マンホール他 | 判定 |
|---|---|---|
| 13 | | 否1 |

| 点 検 項 目 | 点検器具 | 判定 | 写真No. | 備 考 |
|---|---|---|---|---|
| ※ くぼみ・段差・石ころなどの障害物がないこと | 目視 | 1 合 ・ (否) | 13, 14 | マンホール他 |

| 写真No. | 安全領域 ※ くぼみ・段差・石ころなどの障害物がないこと マンホール他 | 判定 |

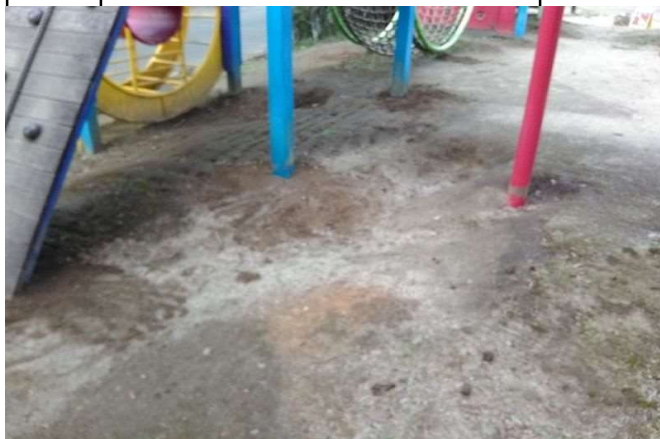
| 写真No. | 安全領域 ※ くぼみ・段差・石ころなどの障害物がないこと マンホール他 | 判定 |
|---|---|---|
| 14 | | 否1 |

| 写真No. | 安全領域 ※ くぼみ・段差・石ころなどの障害物がないこと マンホール他 | 判定 |

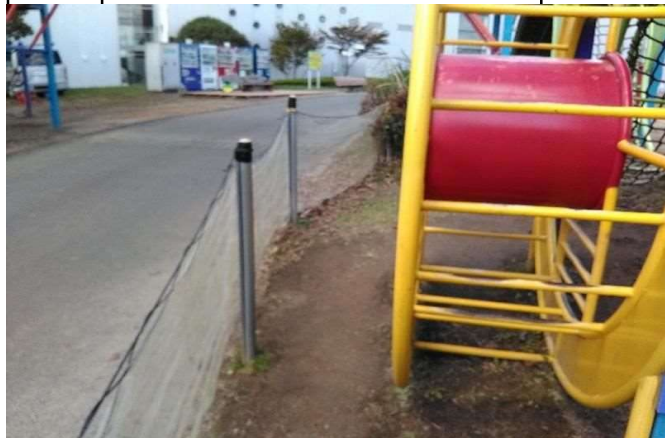
| 写真No. | 動線 足がかりや落下した際の障害物はないか フェンス他 | 判定 |
|---|---|---|
| 15 | | 否2 |

| 点 検 項 目 | 点検器具 | 判定 | 写真No. | 備 考 |
|---|---|---|---|---|
| 足がかりや落下した際の障害物はないか | 目視 | 2 合 ・ (否) | 15, 16 | フェンス他 |

| 写真No. | 動線 足がかりや落下した際の障害物はないか フェンス他 | 判定 |

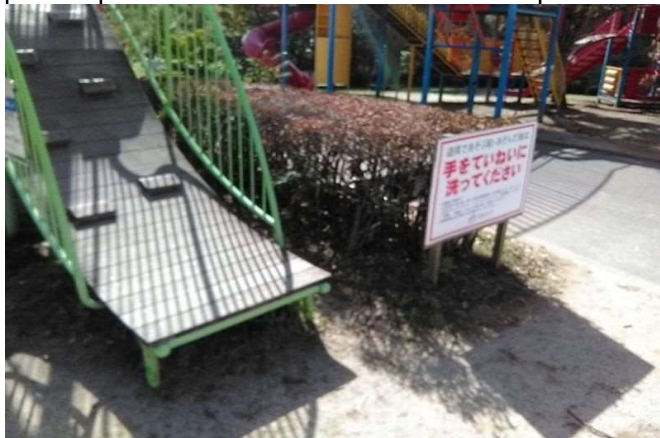
| 写真No. | 動線 足がかりや落下した際の障害物はないか フェンス他 | 判定 |
|---|---|---|
| 16 | | 否2 |

| 写真No. | 動線 足がかりや落下した際の障害物はないか フェンス他 | 判定 |

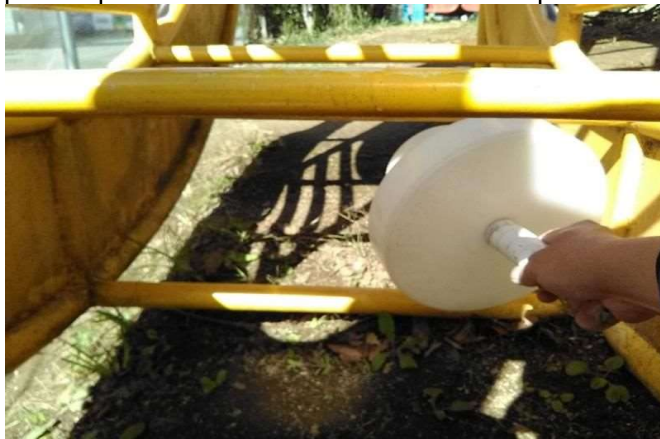
| 写真No. | 規準一般規定 ①頭部・胴体の挟み込み 頭部・胴体の挟み込み(100～230mm) | 判定 |
|---|---|---|
| 18 | | 否2 |

| 写真No. | 規準一般規定 ①頭部・胴体の挟み込み 頭部・胴体の挟み込み(100～230mm) | 判定 |

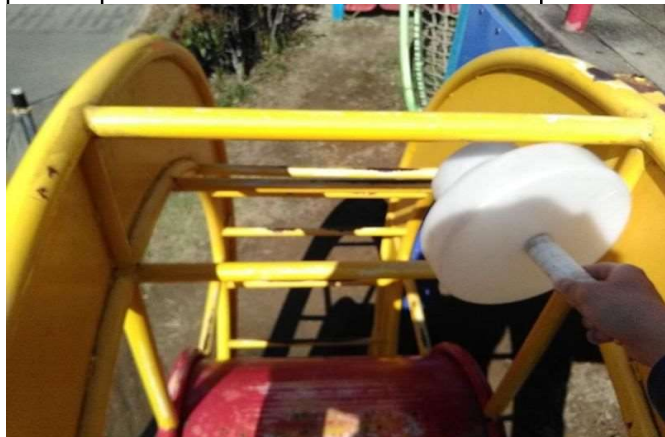
| 19 | | 否3 |

| 写真No. | 規準一般規定 ①頭部・胴体の挟み込み ※落下により首へのダメージが想定される場合はハザードレベルを3とする | 判定 |

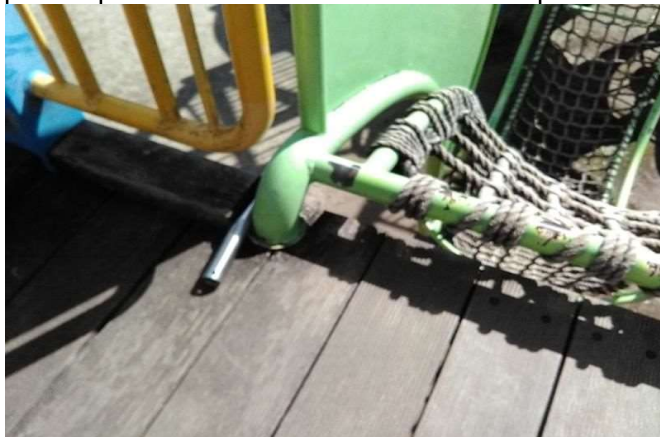
| 20 | | 否2 |

| 写真No. | 規準一般規定 ③指の挟み込み 指の挟み込み (φ8~25mm) | 判定 |

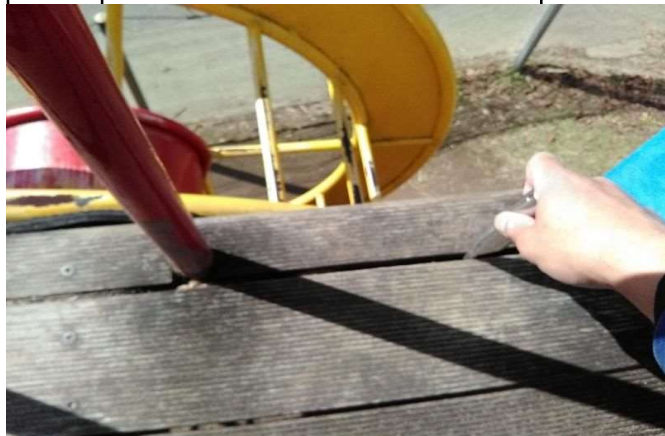
| 21 | | 否2 |

| 写真No. | 規準一般規定 ③指の挟み込み 指の挟み込み (φ8~25mm) | 判定 |

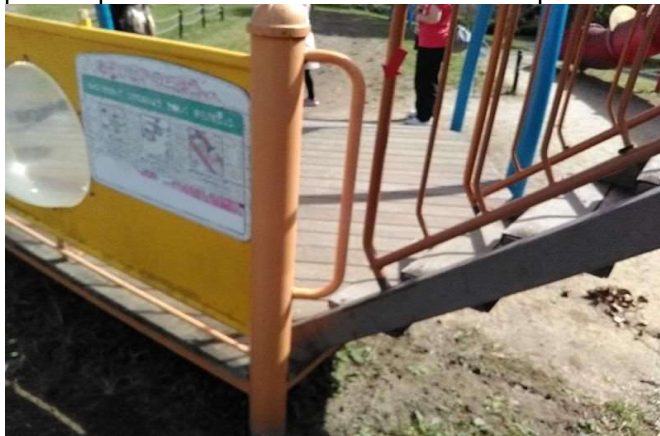
| 22 | | 否2 |

| 写真No. | 規準一般規定 ④絡まり・引っ掛かり 絡まり・引っ掛かり(突出部や隙間) | 判定 |

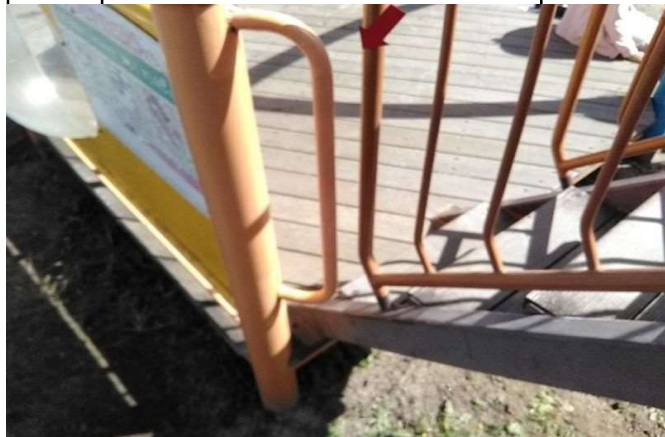
| 23 | | 否1 |

| 写真No. | 規準一般規定 ⑥ボルトナット類による突起 引っ掛かり防止対策 | 判定 |

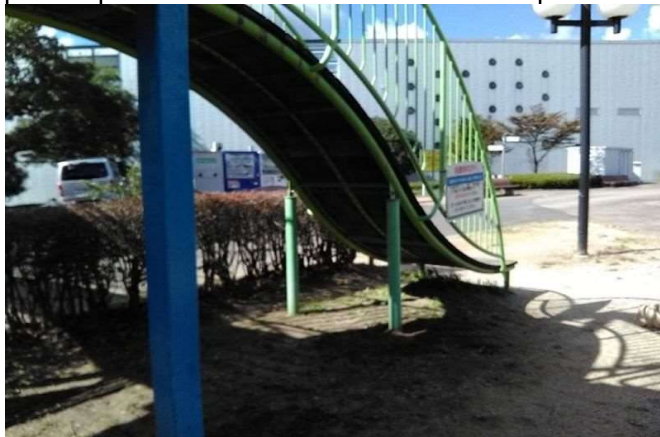
| 24 | | 否2 |

| 写真No. | 規準一般規定 ⑥ボルトナット類による突起 直接衝突の危険がある、ボルト・ナット類の突出対策 | 判定 |

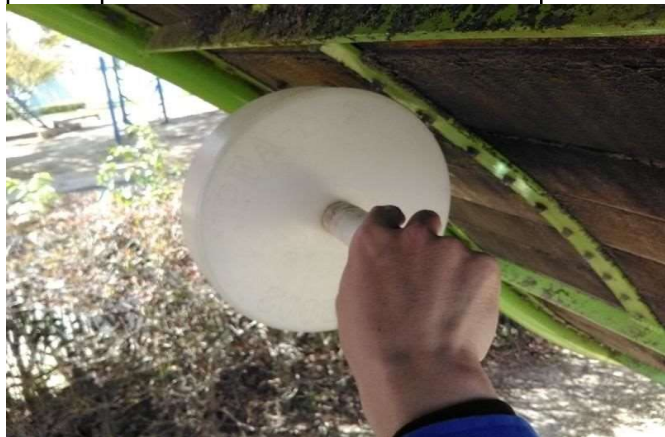
| 25 | | 否2 |

| 写真No. | 規準一般規定 ⑥ボルトナット類による突起 直接衝突の危険がある、ボルト・ナット類の突出対策 | 判定 |

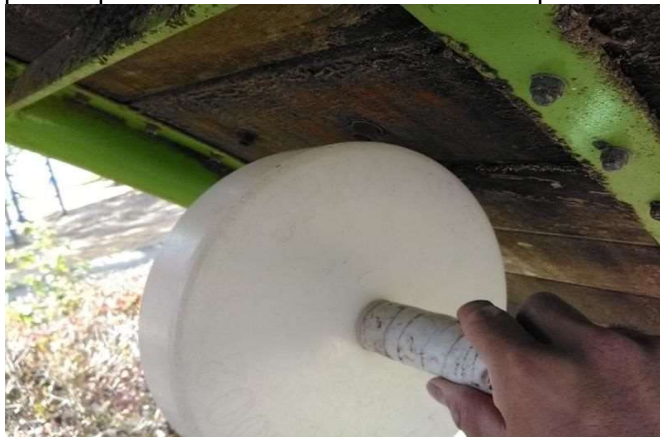
| 26 | | 否2 |

| 写真No. | 規準一般規定 ⑥ボルトナット類による突起 直接衝突の危険がある、ボルト・ナット類の突出対策 | 判定 |

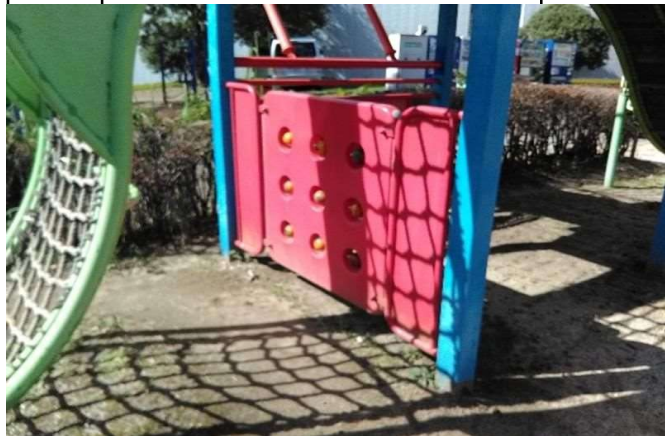
| 27 | | 否2 |

| 写真No. | 規準一般規定 ⑥ボルトナット類による突起 直接衝突の危険がある、ボルト・ナット類の突出対策 | 判定 |

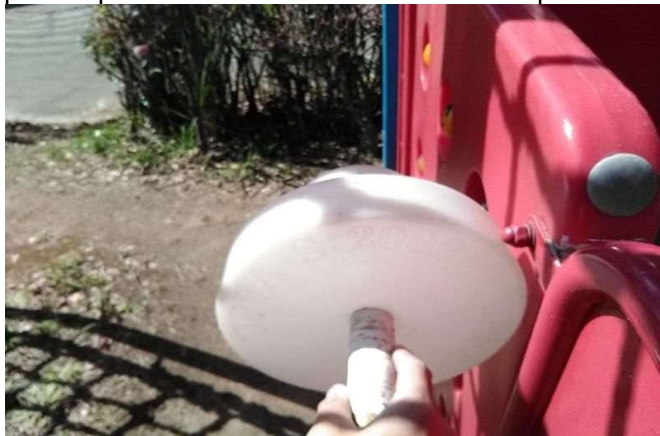
| 28 | | 否2 |

| 写真No. | 規準一般規定 ⑥ボルトナット類による突起 直接衝突の危険がある、ボルト・ナット類の突出対策 | 判定 |

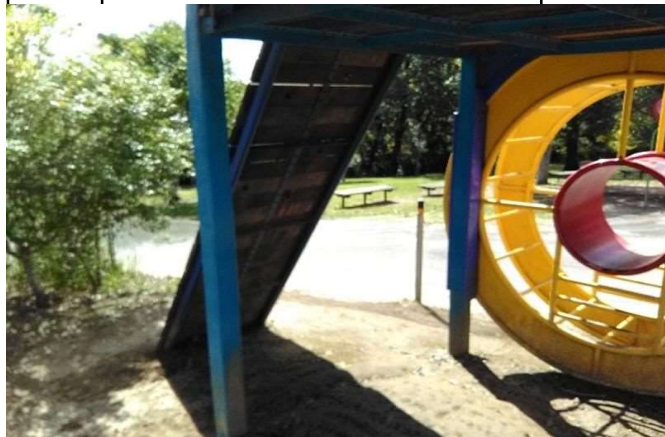
| 29 | | 否2 |

| 写真No. | 規準一般規定 ⑥ボルトナット類による突起 直接衝突の危険がある、ボルト・ナット類の突出対策 | 判定 |

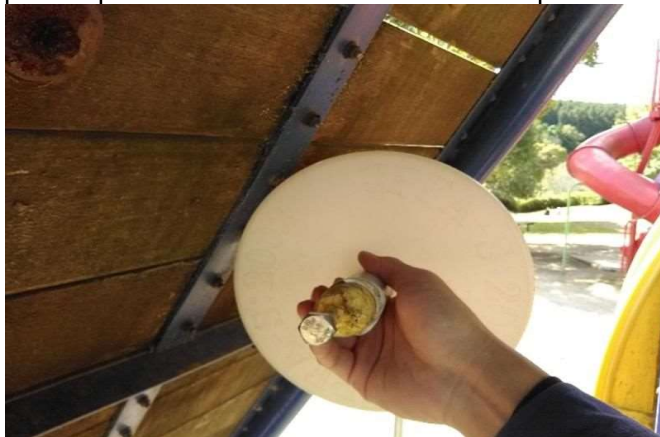
| 30 | | 否2 |

| 写真No. | 規準一般規定 ⑥ボルトナット類による突起 直接衝突の危険がある、ボルト・ナット類の突出対策 | 判定 |

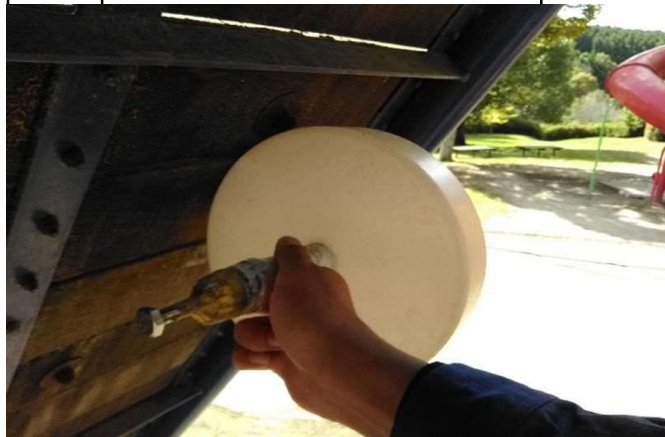
| 31 | | 否2 |

| 写真No. | 規準一般規定 ⑥ボルトナット類による突起 直接衝突の危険がある、ボルト・ナット類の突出対策 | 判定 |

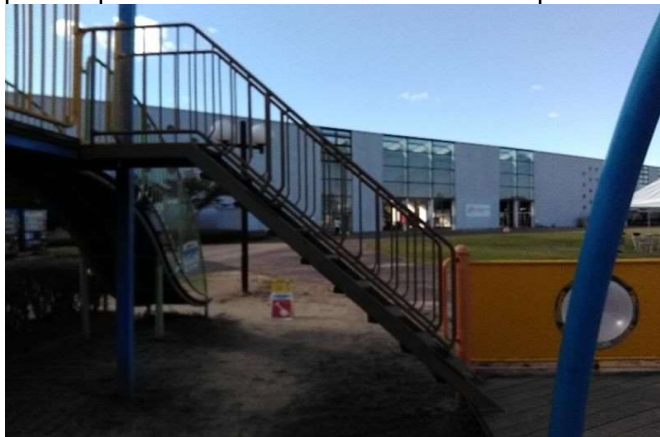
| 32 | | 否2 |

| 写真No. | 規準一般規定 ⑥ボルトナット類による突起 直接衝突の危険がある、ボルト・ナット類の突出対策 | 判定 |

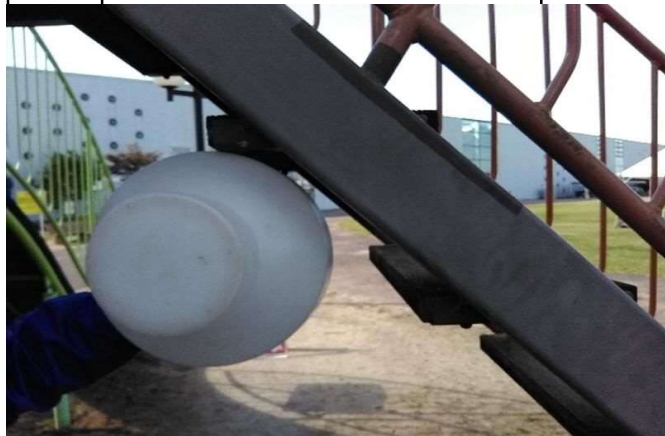
| 33 | | 否2 |

| 写真No. | 規準一般規定 ⑥ボルトナット類による突起 直接衝突の危険がある、ボルト・ナット類の突出対策 | 判定 |

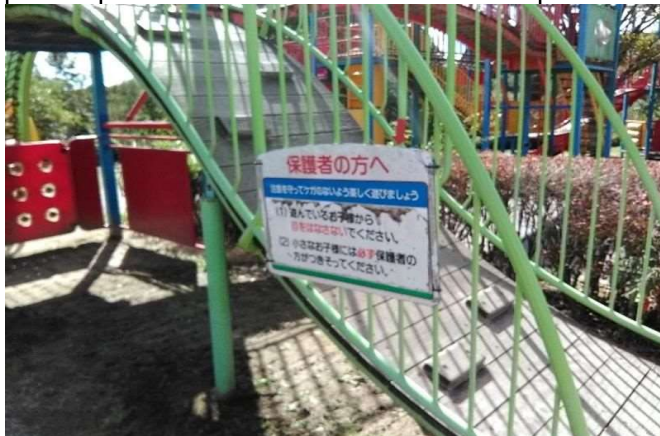
| 34 | | 否1 |

| 写真No. | 規準一般規定 ⑦鋭利な尖端・角・縁 鋭利な尖端・角・縁 | 判定 |

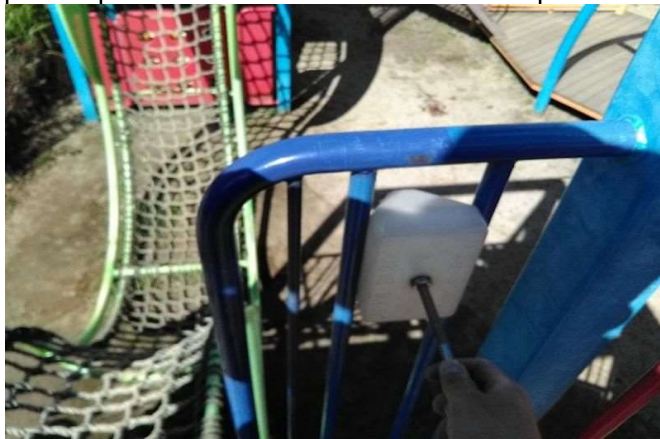
| 42 | | 合 |

| 写真No. | 規準一般規定 ⑧転落・落下 手すり子のスキマ(100mm未満) | 判定 |

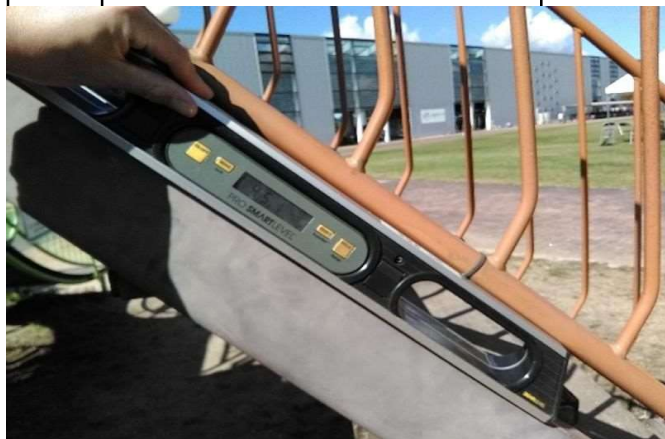
| 43 | | |

| 写真No. | 規準一般規定 ⑨階段・はしご(共通) 傾斜<br>(90°)横棒はしご(75°)踏板はしご(50°)階段<br>(15°) 45.1 | 判定 |

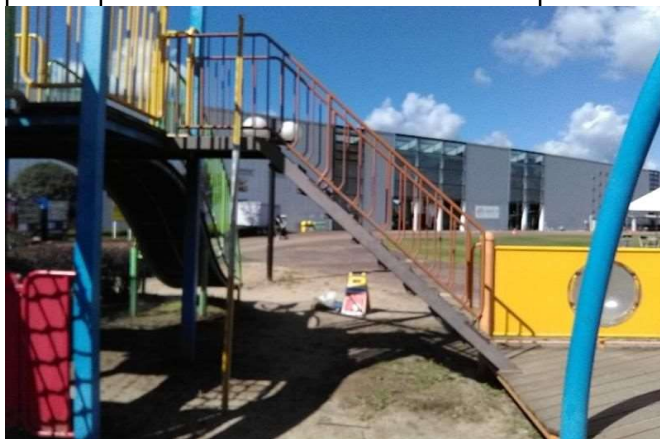
| 44 | | 合 |

| 写真No. | 規準一般規定 ⑨階段・はしご(共通) 落下高さ<br>(幼児用)2,000mm以下(児童用)3,000mm以下<br>2050 | 判定 |

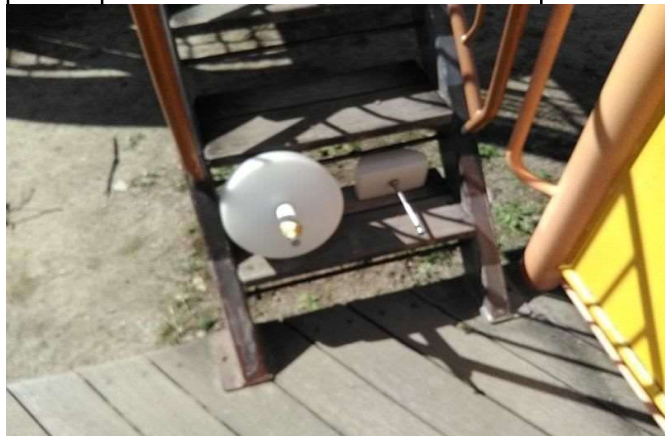
| 45 | | 合 |

| 写真No. | 規準一般規定 ⑨階段・はしご(共通) 段差間には<br>頭部・胴体の挟み込みがない | 判定 |

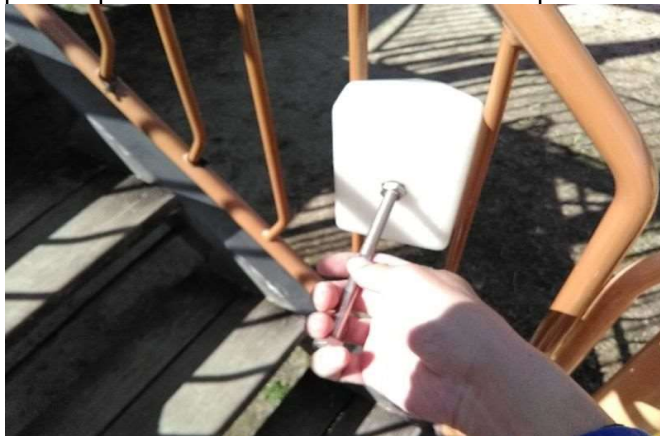
| 46 | | 合 |

| 写真No. | 規準一般規定 ⑨階段・はしご(共通) 手すり子<br>には頭部・胴体の挟み込みがない | 判定 |

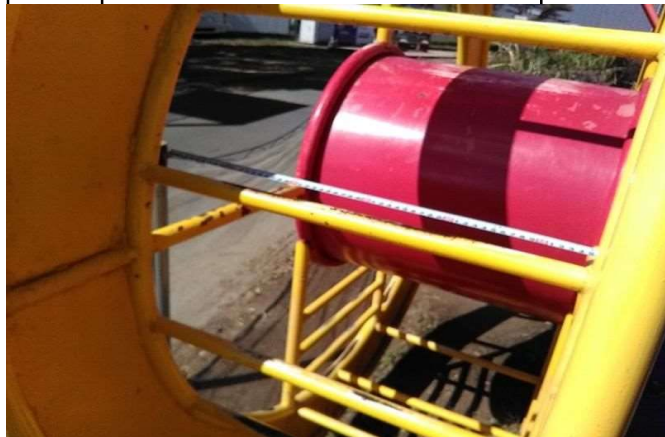
| 47 | | 合 |

| 写真No. | 規準一般規定 ⑨横棒はしご 横棒の長さ (幼<br>児用)300mm以上(児童用)400mm以上 560 | 判定 |

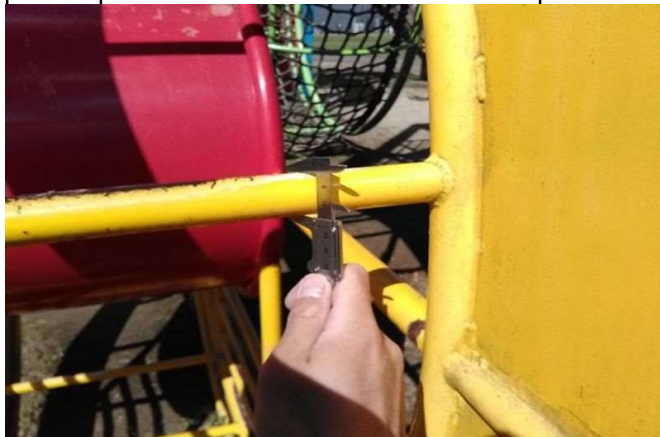
| 48 | | 合 |

| 写真No. | 規準一般規定 ⑨横棒はしご 直径 (幼児<br>用)φ20~40mm (児童用)φ20~50mm 27 | 判定 |

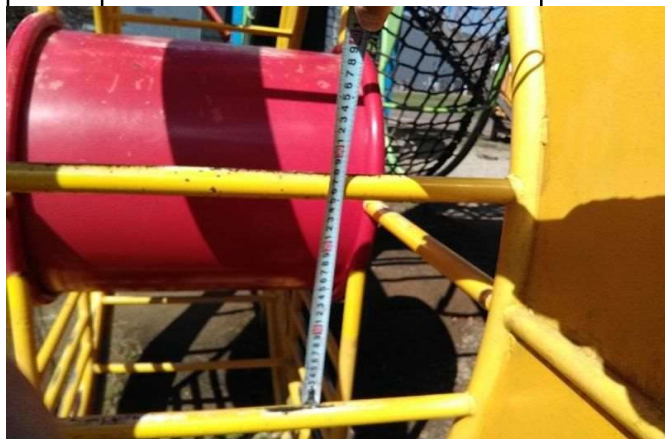
| 49 | | 合 |

| 写真No. | 規準一般規定 ⑨横棒はしご 段差 (幼児用)305mm以下(児童用)305mm以下 275 | 判定 |

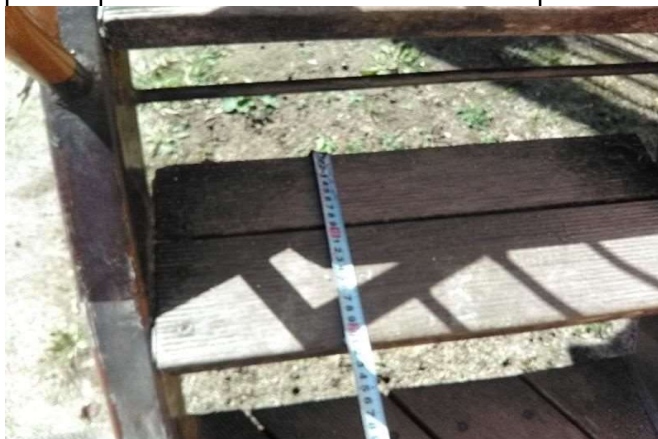
| 50 | | 合 |

| 写真No. | 規準一般規定 ⑨踏み板はしご 奥行 (幼児用)170mm以上(児童用) 75mm以上(板無) 210 | 判定 |

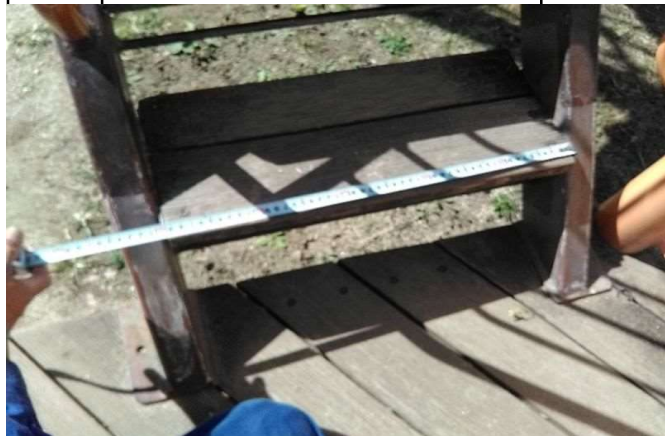
| 51 | | 合 |

| 写真No. | 規準一般規定 ⑨踏み板はしご 踏み板の長さ (幼児用)300mm以上(児童用)400mm以上 490 | 判定 |

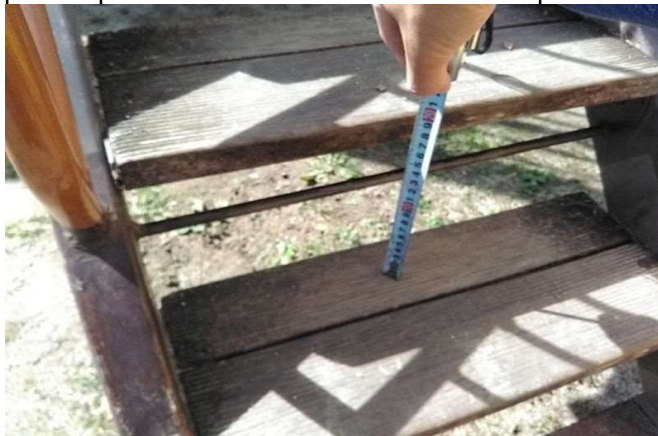
| 52 | | 合 |

| 写真No. | 規準一般規定 ⑨踏み板はしご 段差 (幼児用)220mm以下(児童用)305mm以下 190 | 判定 |

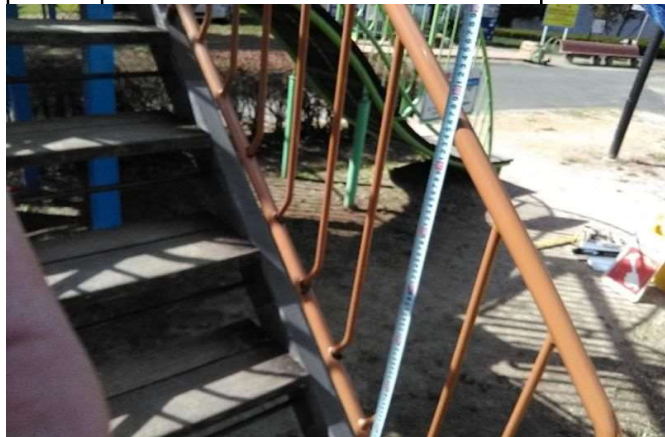
| 53 | | 合 |

| 写真No. | 規準一般規定 ⑩踏み板はしご 手すり高さ(幼児用)500～800mm (児童用)500～800mm 750 | 判定 |

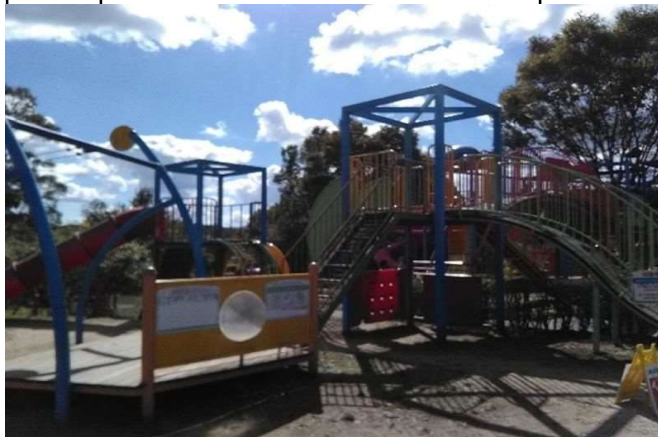
| 54 | | 合 |

| 写真No. | 規準一般規定 ⑩救助対策 救助対策 | 判定 |

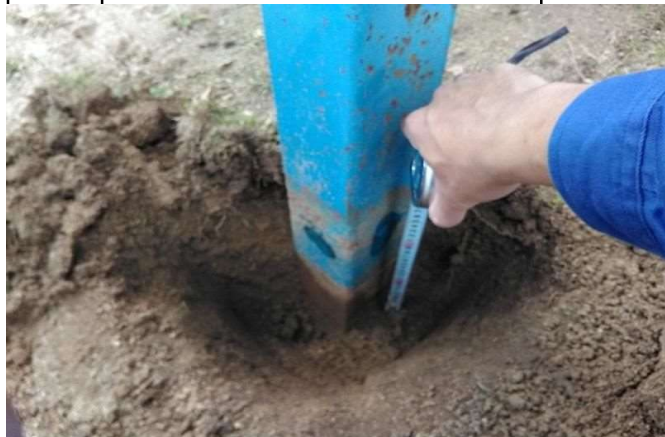
| 55 | | 否1 |

| 写真No. | 規準一般規定 ①基礎の設計 基礎の設計(基礎の天端 土かぶり100mm以上) 基礎露出 | 判定 |

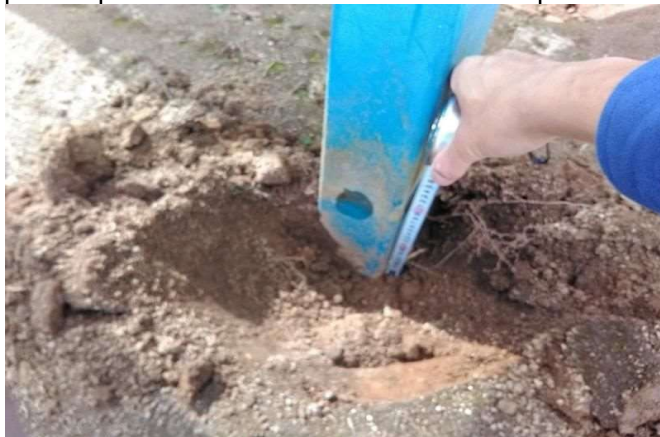
| 56 | | 否1 |

| 写真No. | 規準一般規定 ①基礎の設計 基礎の設計(基礎の天端 土かぶり100mm以上) 基礎露出 | 判定 |

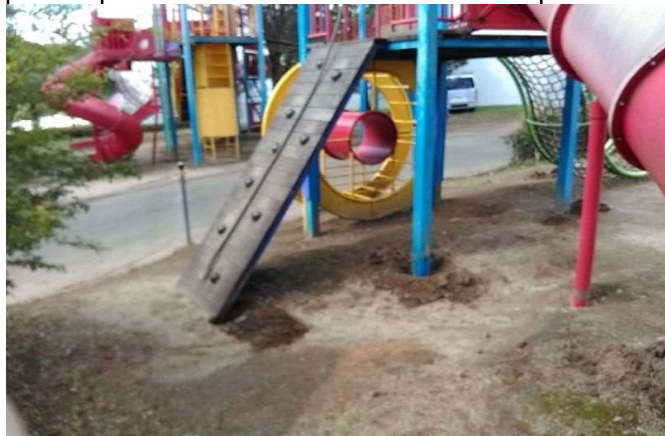
| 57 | | 否1 |

| 写真No. | 規準一般規定 ①基礎の設計 基礎の設計(基礎の天端 土かぶり100mm以上) 基礎露出 | 判定 |

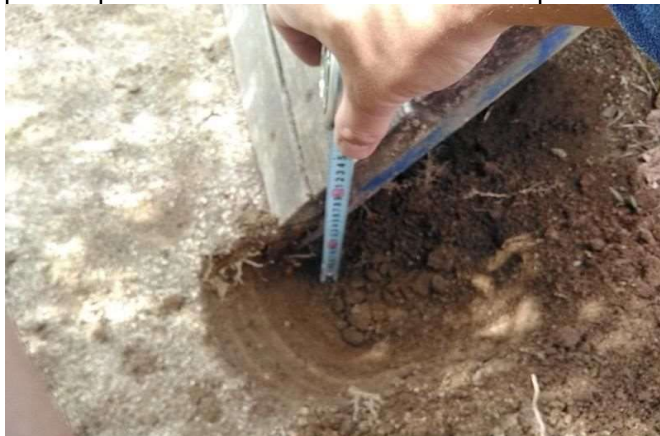
| 58 | | 否1 |

| 写真No. | 規準一般規定 ①基礎の設計 基礎の設計(基礎の天端 土かぶり100mm以上) 基礎露出 | 判定 |

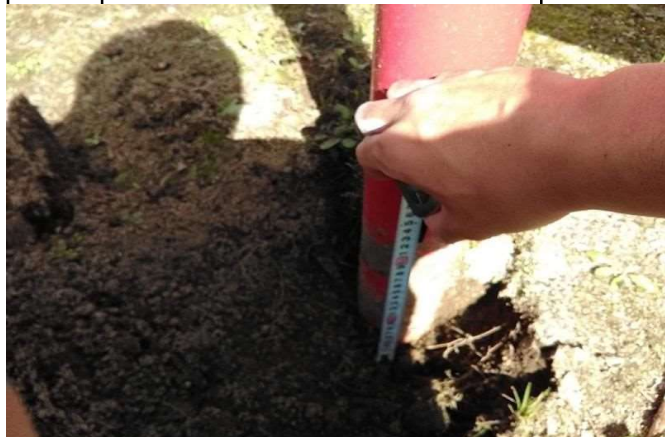
| 59 | | 否1 |

| 写真No. | 規準一般規定 ①基礎の設計 基礎の設計(基礎の天端 土かぶり100mm以上) 基礎露出 | 判定 |

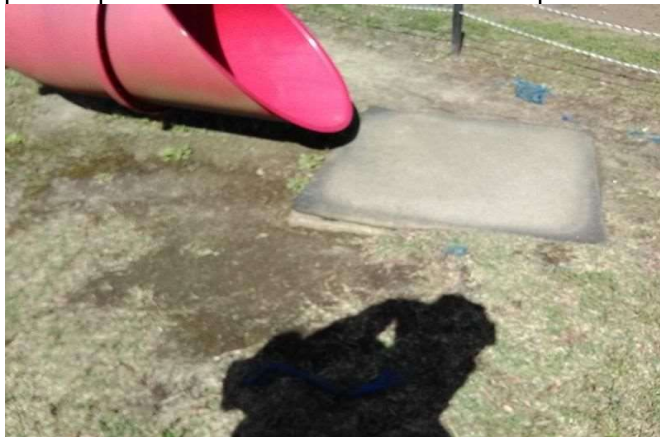
| 60 | | 否1 |

| 写真No. | 規準一般規定 ①基礎の設計 基礎の設計(基礎の天端 土かぶり100mm以上) 基礎露出 | 判定 |

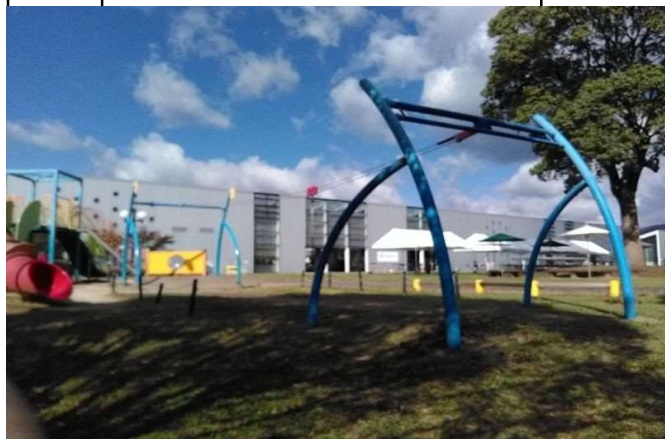
| 61 | | 否1 |

| 写真No. | 規準一般規定 ①基礎の設計 基礎の設計(基礎の天端 土かぶり100mm以上) 基礎露出 | 判定 |

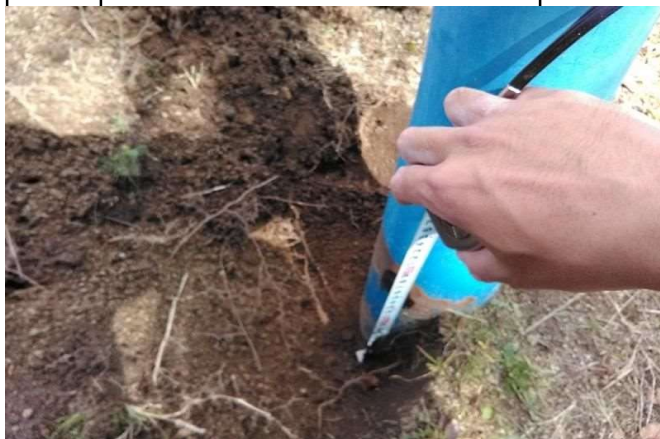
| 62 | | 否1 |

| 写真No. | 規準一般規定 ①基礎の設計 基礎の設計(基礎の天端 土かぶり100mm以上) 基礎露出 | 判定 |

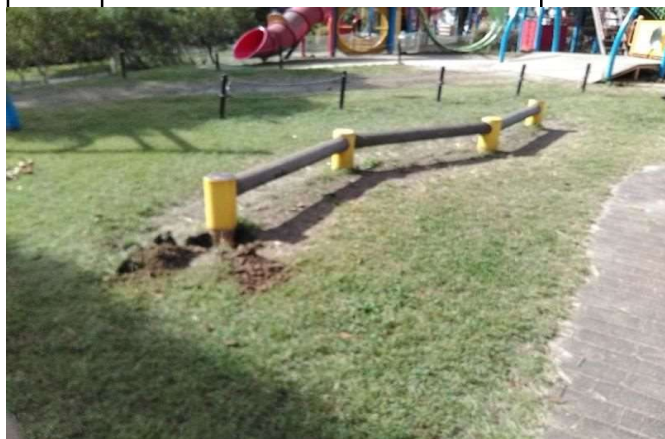
| 63 | | 否1 |

| 写真No. | 規準一般規定 ①基礎の設計 基礎の設計(基礎の天端 土かぶり100mm以上) 基礎露出 | 判定 |

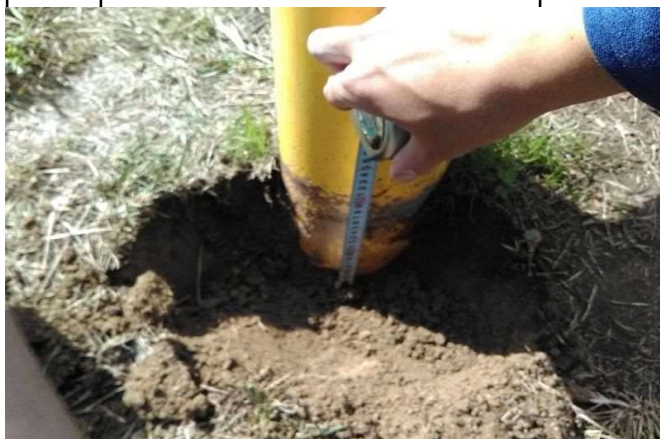
| 64 | | 否1 |

| 写真No. | 規準一般規定 ①基礎の設計 基礎の設計(基礎の天端 土かぶり100mm以上) 基礎露出 | 判定 |

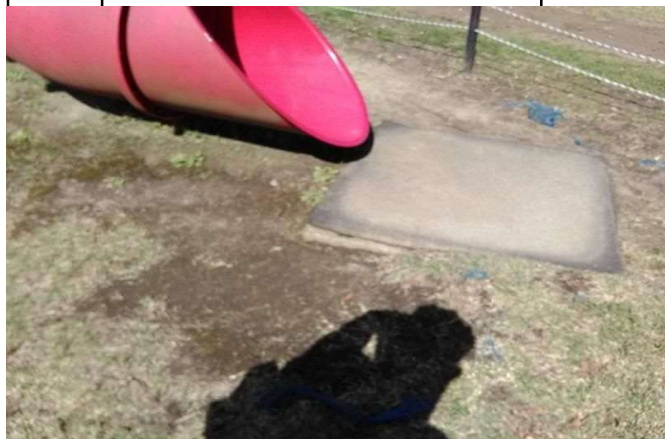
| 65 | | 否2 |

| 写真No. | 規準一般規定 ①基礎の設計 基礎の露出がないこと 基礎露出 | 判定 |

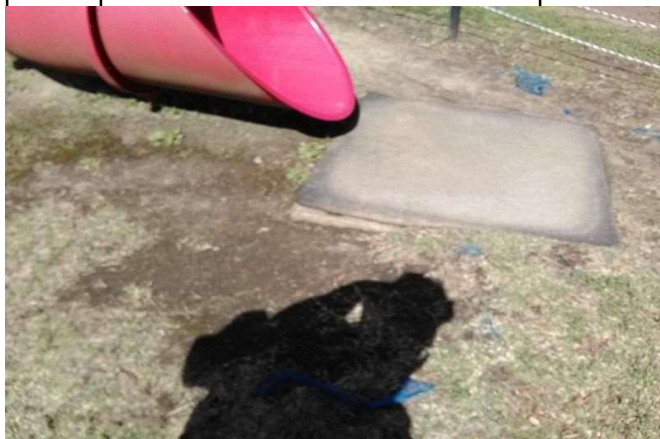
| 66 | | 合 |

| 写真No. | 規準一般規定 ①基礎の設計 *露出基礎への直接落下が想定される場合はハザードレベルを3とする 基礎露出 | 判定 |

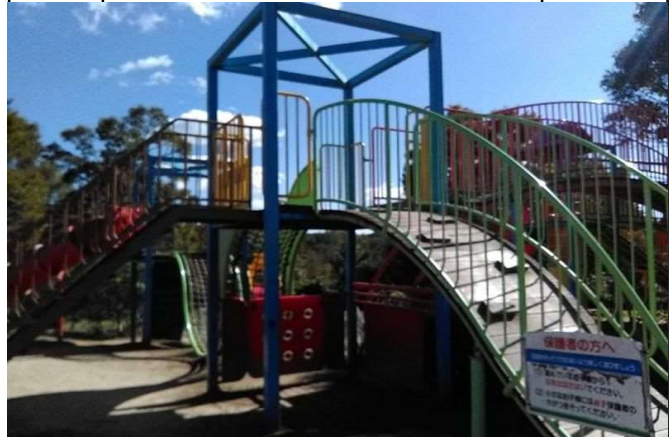
| 写真No. | 劣化 鉄・支柱部 部位全景(外観状況・落下高さ等) | 判定 |
|---|---|---|
| 68 | | |

| 写真No. | 劣化 鉄・支柱部 部位全景(外観状況・落下高さ等) | 判定 |

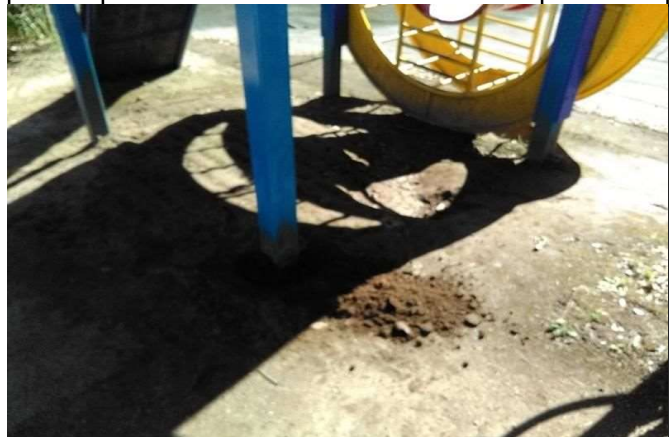
| 写真No. | 劣化 鉄・支柱部 腐食がないか(地際部附近) サビ | 判定 |
|---|---|---|
| 72 | | b |

| 写真No. | 劣化 鉄・支柱部 腐食がないか(地際部附近) サビ | 判定 |

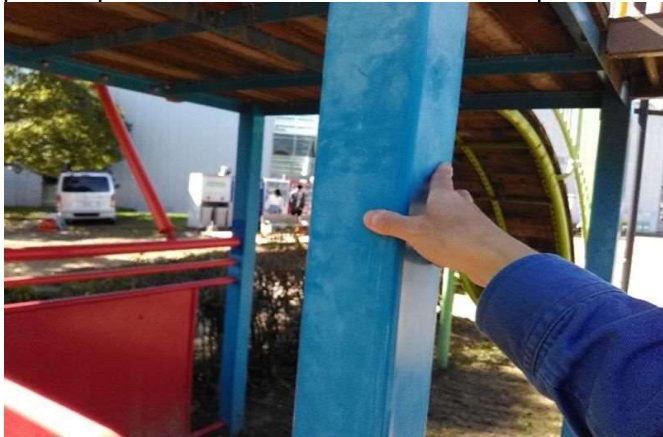
| 写真No. | 劣化 鉄・支柱部 ぐらつきがないか | 判定 |
|---|---|---|
| 79 | | a |

| 写真No. | 劣化 鉄・支柱部 ぐらつきがないか | 判定 |

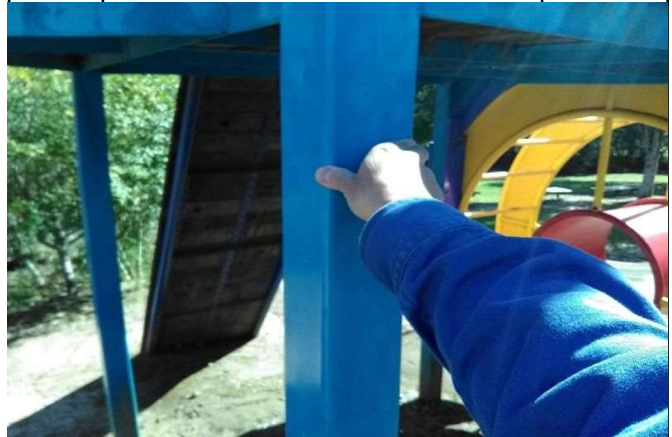
| 写真No. | 劣化 鉄・支柱部 ぐらつきがないか | 判定 |
|---|---|---|
| 80 | | a |

| 写真No. | 劣化 鉄・支柱部 ぐらつきがないか | 判定 |

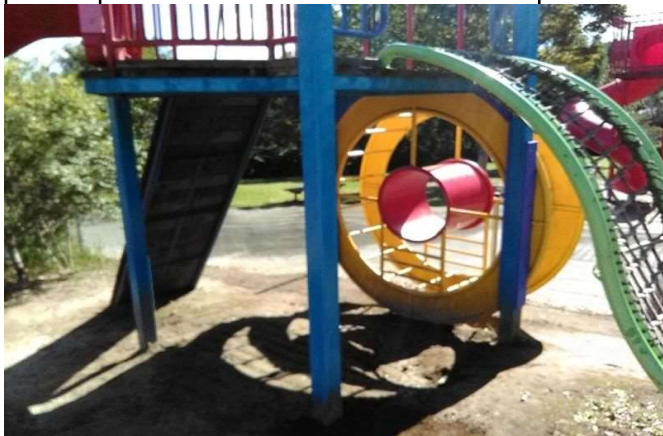
| 写真No. | 劣化 鉄・支柱部 破損など(破損0ヶ所) | 判定 |
|---|---|---|
| 81 | | a |

| 写真No. | 劣化 鉄・支柱部 破損など(破損0ヶ所) | 判定 |

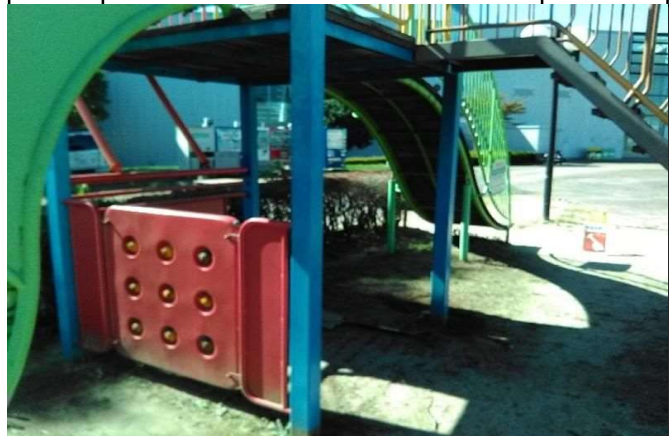
| 写真No. | 劣化 鉄・支柱部 破損など(破損0ヶ所) | 判定 |
|---|---|---|
| 82 | | a |

| 写真No. | 劣化 鉄・支柱部 破損など(破損0ヶ所) | 判定 |

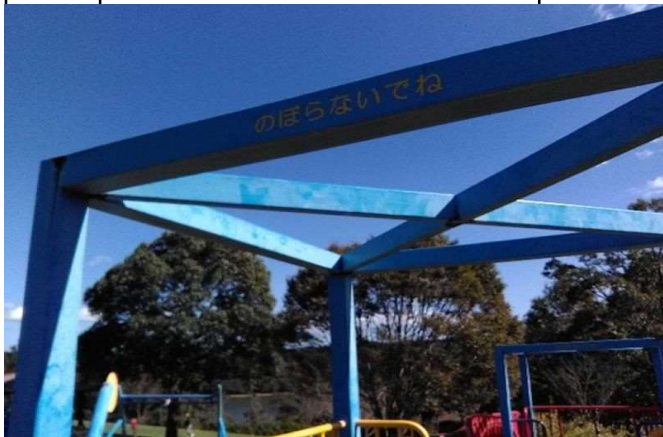
| 写真No. | 劣化 鉄・梁部 部位全景(外観状況・落下高さ等) | 判定 |
|---|---|---|
| 83 | | |

| 写真No. | 劣化 鉄・梁部 部位全景(外観状況・落下高さ等) | 判定 |

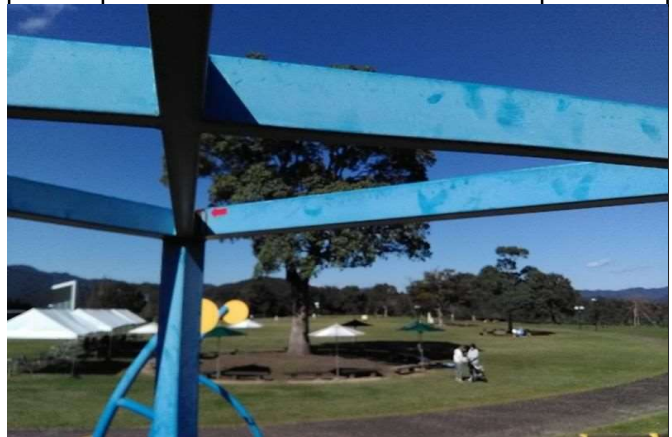
| 写真No. | 劣化 鉄・梁部 部位全景(外観状況・落下高さ等) | 判定 |
|---|---|---|
| 84 | | |

| 写真No. | 劣化 鉄・梁部 部位全景(外観状況・落下高さ等) | 判定 |

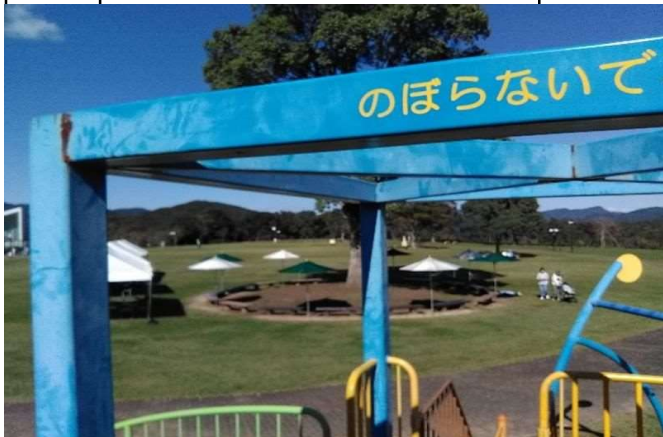
| 写真No. | 劣化 鉄・梁部 破損など(破損 0 ヶ所) | 判定 |
|---|---|---|
| 89 | | a |

| 写真No. | 劣化 鉄・梁部 破損など(破損 0 ヶ所) | 判定 |

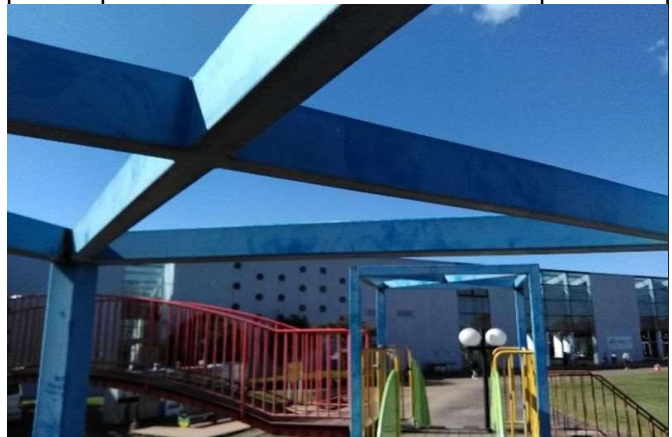
| 写真No. | 劣化 鉄・梁部 破損など(破損 0 ヶ所) | 判定 |
|---|---|---|
| 90 | | a |

| 写真No. | 劣化 鉄・梁部 破損など(破損 0 ヶ所) | 判定 |

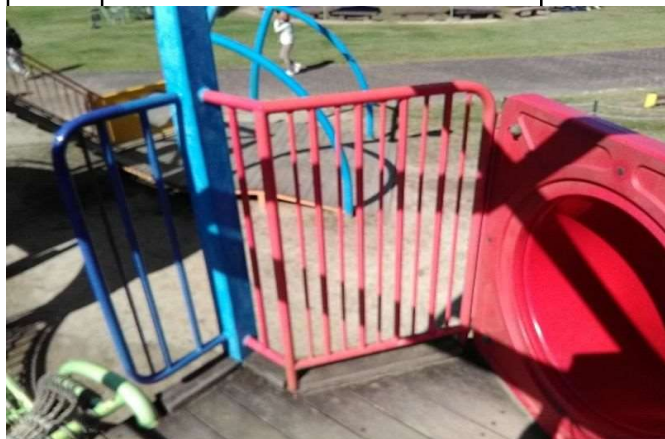
| 写真No. | 劣化 鉄・手すり・柵部 部位全景(外観状況・落下高さ等) | 判定 |
|---|---|---|
| 91 | | |

| 写真No. | 劣化 鉄・手すり・柵部 部位全景(外観状況・落下高さ等) | 判定 |

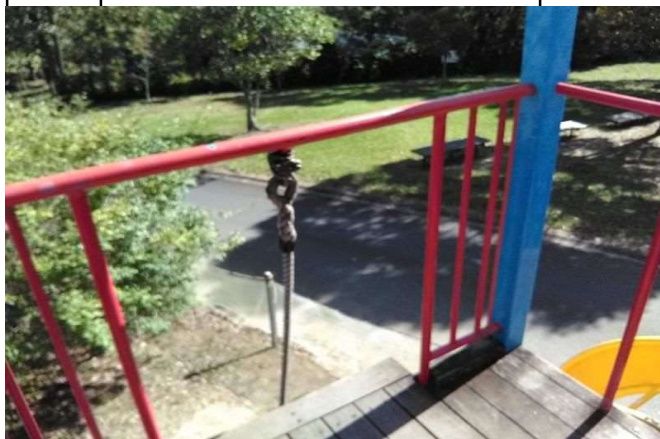
| 写真No. | 劣化 鉄・手すり・柵部 部位全景(外観状況・落下高さ等) | 判定 |
|---|---|---|
| 92 | | |

| 写真No. | 劣化 鉄・手すり・柵部 部位全景(外観状況・落下高さ等) | 判定 |

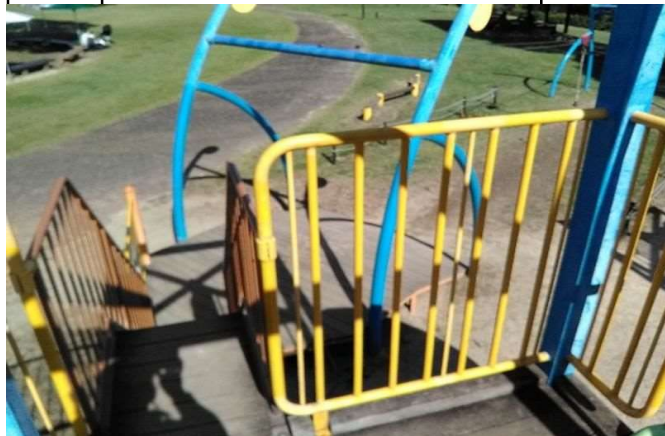
| 写真No. | 劣化 鉄・手すり・柵部 部位全景(外観状況・落下高さ等) | 判定 |
|---|---|---|
| 93 | | |

| 写真No. | 劣化 鉄・手すり・柵部 部位全景(外観状況・落下高さ等) | 判定 |

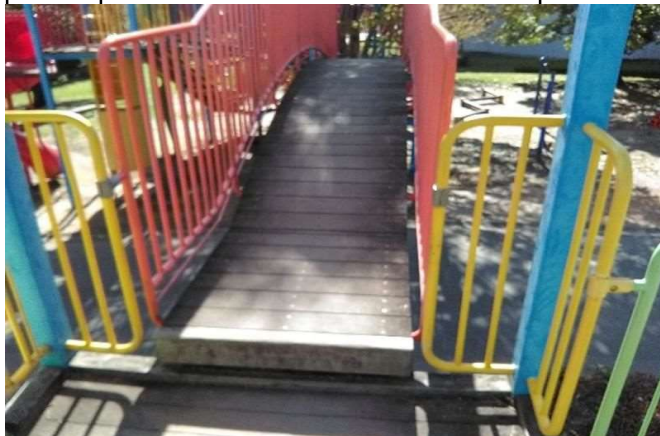
| 写真No. | 劣化 鉄・手すり・柵部 部位全景(外観状況・落下高さ等) | 判定 |
|---|---|---|
| 94 | | |

| 写真No. | 劣化 鉄・手すり・柵部 部位全景(外観状況・落下高さ等) | 判定 |

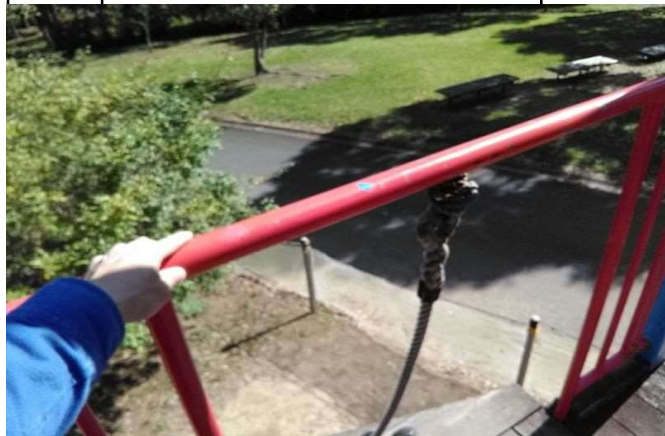
| 写真No. | 劣化 鉄・手すり・柵部 ぐらつきがないか | 判定 |
|---|---|---|
| 99 | | a |

| 写真No. | 劣化 鉄・手すり・柵部 ぐらつきがないか | 判定 |

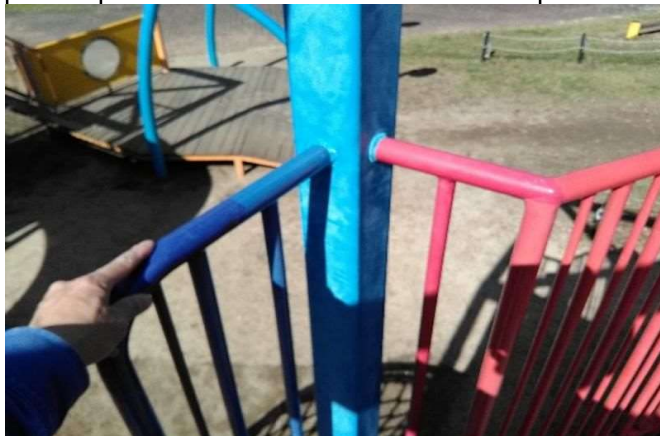
| 写真No. | 劣化 鉄・手すり・柵部 ぐらつきがないか | 判定 |
|---|---|---|
| 100 | | a |

| 写真No. | 劣化 鉄・手すり・柵部 ぐらつきがないか | 判定 |

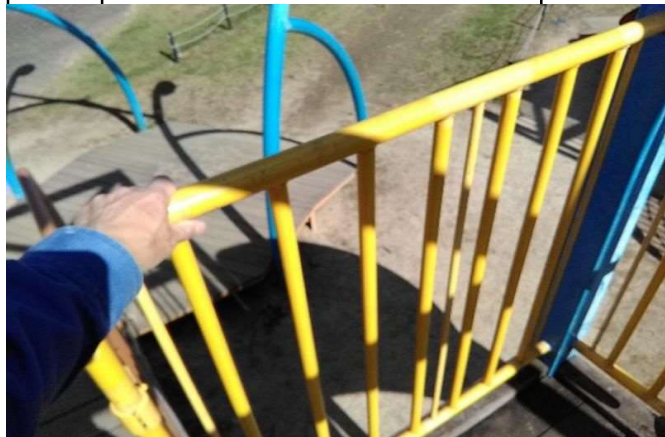
| 写真No. | 劣化 鉄・手すり・柵部 ぐらつきがないか | 判定 |
|---|---|---|
| 101 | | a |

| 写真No. | 劣化 鉄・手すり・柵部 ぐらつきがないか | 判定 |

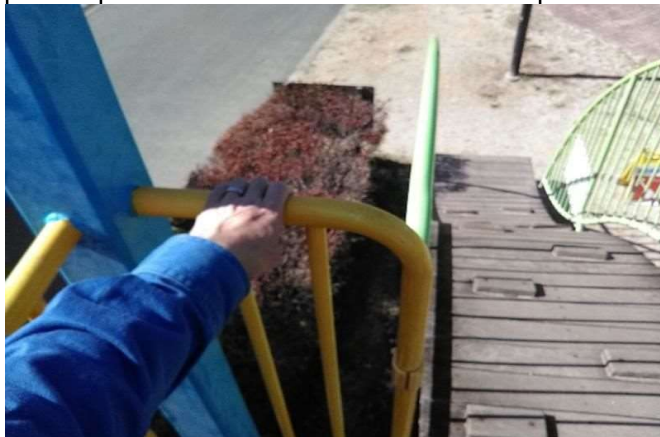
| 写真No. | 劣化 鉄・手すり・柵部 ぐらつきがないか | 判定 |
|---|---|---|
| 102 | | a |

| 写真No. | 劣化 鉄・手すり・柵部 ぐらつきがないか | 判定 |
