# 複 合 遊 具 定 期 点 検 表

管理番号 4

| 製品名 | 複合遊具 (中) ②ロープウェイ側 | 所在施設名 | るるパーク(大分農業文化公園) | 住所 | 大分県杵築市山香町大字日指1-1 |
| 点検社 | タカオ株式会社 | | | 点検日 | 2022 年 10 月 14 日 |

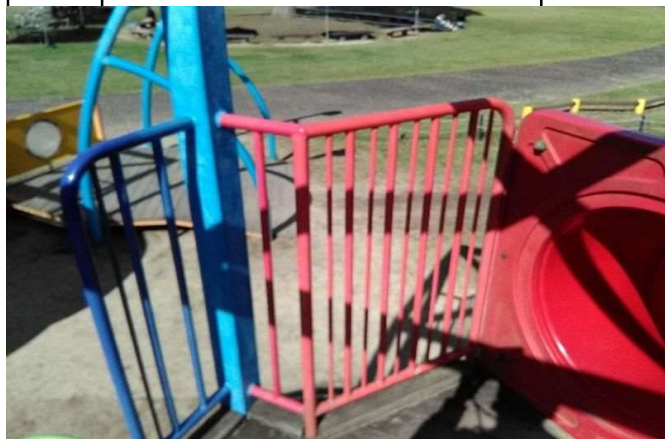
| 写真No. | 劣化 鉄・手すり・柵部 破損など(破損 0 ヶ所) | 判定 |
|---|---|---|
| 103 | | a |

| 写真No. | 劣化 鉄・手すり・柵部 破損など(破損 0 ヶ所) | 判定 |

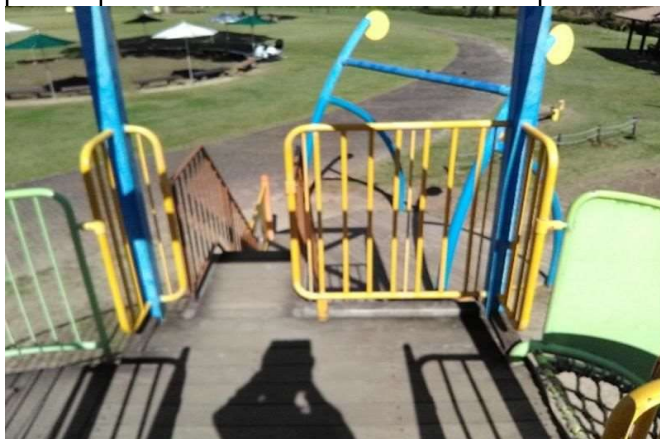
| 写真No. | 劣化 鉄・手すり・柵部 破損など(破損 0 ヶ所) | 判定 |
|---|---|---|
| 104 | | a |

| 写真No. | 劣化 鉄・手すり・柵部 破損など(破損 0 ヶ所) | 判定 |

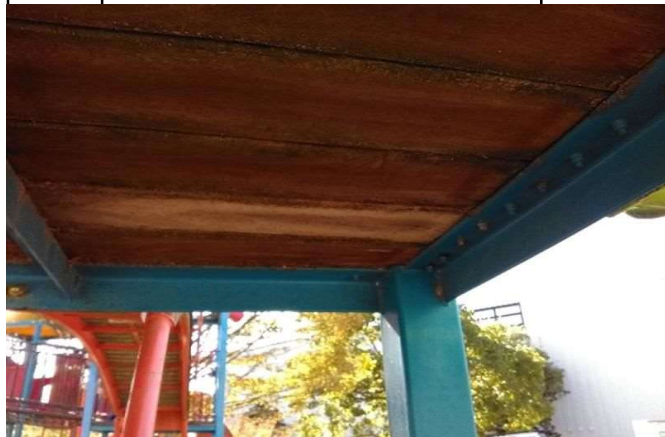
| 写真No. | 劣化 鉄・床部 磨耗・へこみがないか サビ | 判定 |
|---|---|---|
| 109 | | a |

| 写真No. | 劣化 鉄・床部 磨耗・へこみがないか サビ | 判定 |

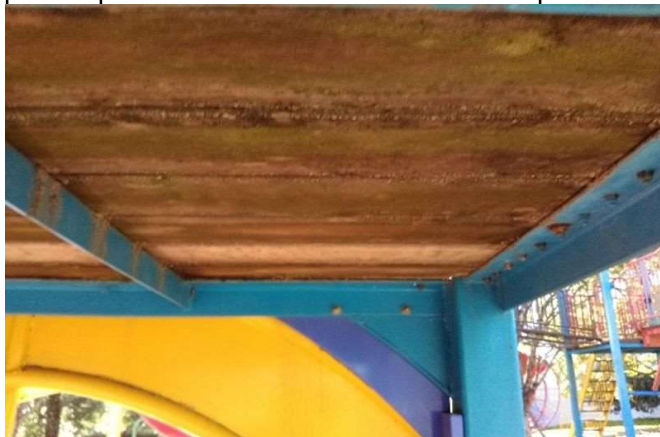
| 写真No. | 劣化 鉄・床部 磨耗・へこみがないか サビ | 判定 |
|---|---|---|
| 110 | | a |

| 写真No. | 劣化 鉄・床部 磨耗・へこみがないか サビ | 判定 |

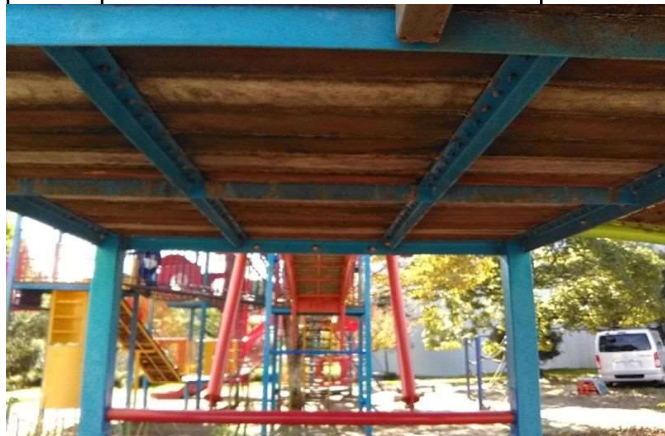
| 写真No. | 劣化 鉄・床部 破損など (破損 0 ヶ所) | 判定 |
|---|---|---|
| 111 | | a |

| 写真No. | 劣化 鉄・床部 破損など (破損 0 ヶ所) | 判定 |

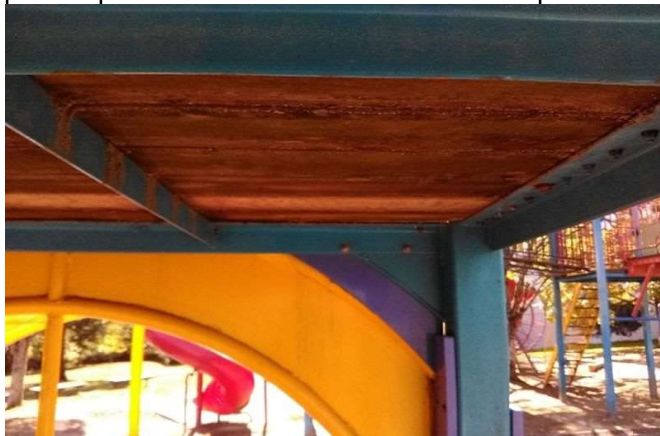
| 写真No. | 劣化 鉄・床部 破損など (破損 0 ヶ所) | 判定 |
|---|---|---|
| 112 | | a |

| 写真No. | 劣化 鉄・床部 破損など (破損 0 ヶ所) | 判定 |

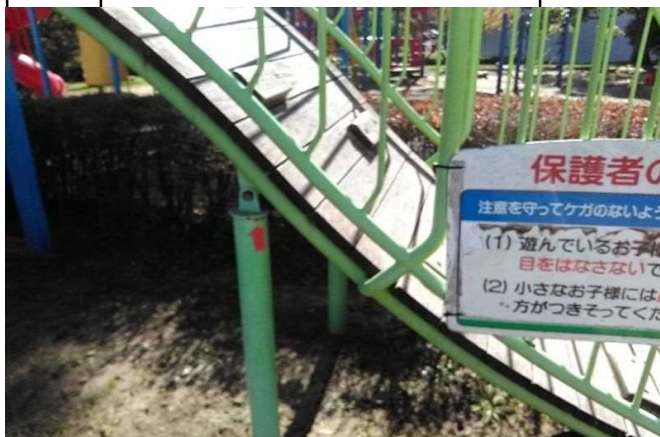
| 写真No. | 劣化<br>サビ | 鉄・登行部 腐食がないか(ササラ・手すり) | 判定 |
|---|---|---|---|
| 124 | | | b |

| 写真No. | 劣化<br>サビ | 鉄・登行部 腐食がないか(ササラ・手すり) | 判定 |

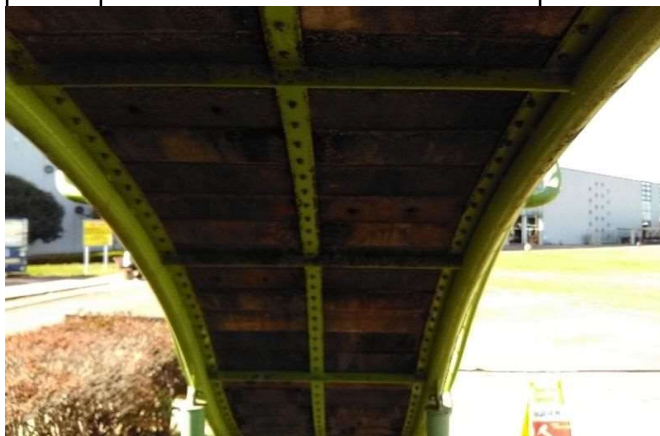
| 写真No. | 劣化<br>サビ | 鉄・登行部 腐食がないか(ササラ・手すり) | 判定 |
|---|---|---|---|
| 126 | | | b |

| 写真No. | 劣化<br>サビ | 鉄・登行部 腐食がないか(ササラ・手すり) | 判定 |

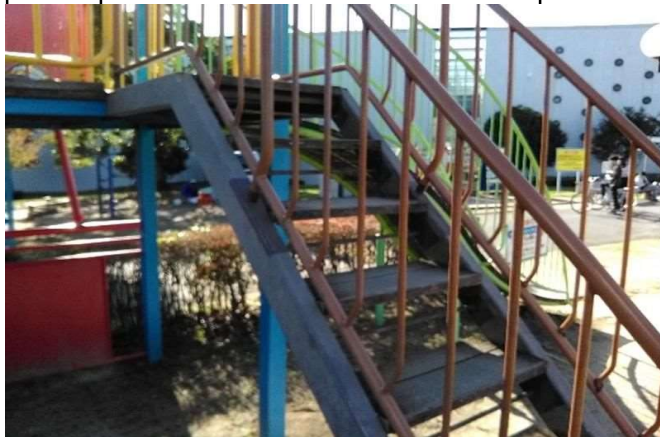
| 写真No. | 劣化<br>サビ | 鉄・登行部 腐食がないか(ササラ・手すり) | 判定 |
|---|---|---|---|
| 128 | | | b |

| 写真No. | 劣化<br>サビ | 鉄・登行部 腐食がないか(ササラ・手すり) | 判定 |

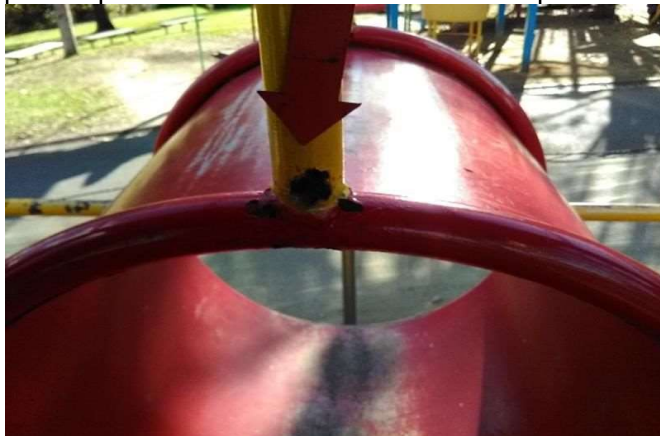
| 写真No. | 劣化<br>サビ | 鉄・登行部 腐食がないか(ササラ・手すり) | 判定 |
|---|---|---|---|
| 130 | | | b |

| 写真No. | 劣化<br>サビ | 鉄・登行部 腐食がないか(ササラ・手すり) | 判定 |

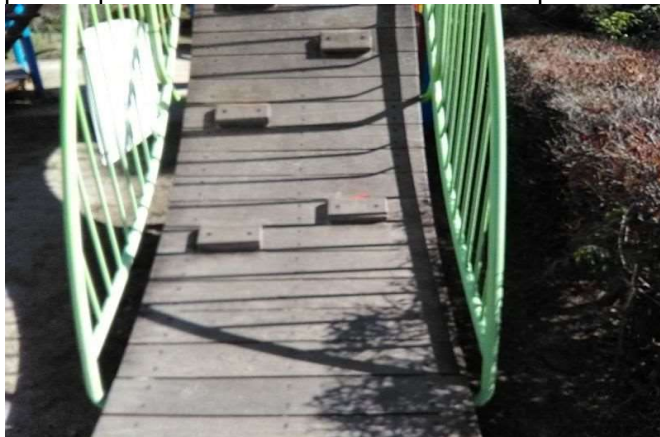
| 写真No. | 劣化<br>摩耗 | 鉄・登行部 腐食・磨耗がないか(踏板) | 判定 |
|---|---|---|---|
| 132 | | | b |

| 写真No. | 劣化<br>摩耗 | 鉄・登行部 腐食・磨耗がないか(踏板) | 判定 |

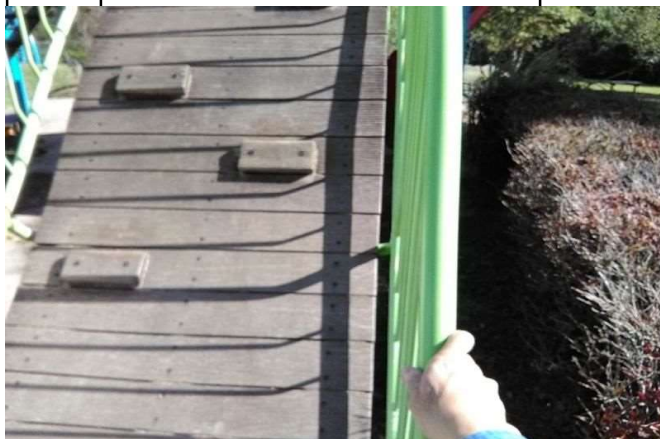
| 写真No. | 劣化 鉄・登行部 ぐらつきがないか | 判定 |
|---|---|---|
| 140 | | <b>a</b> |

| 写真No. | 劣化 鉄・登行部 ぐらつきがないか | 判定 |

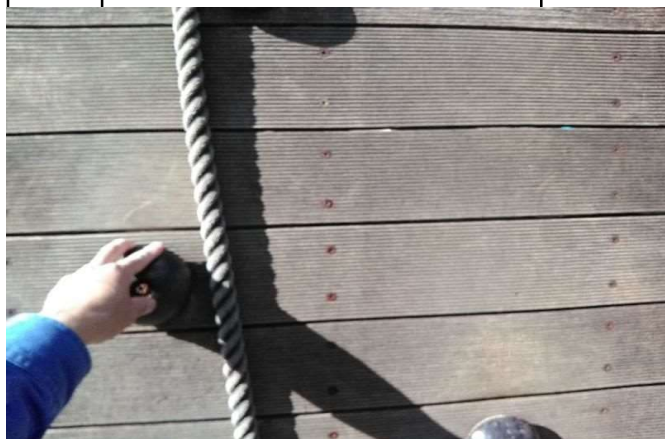
| 写真No. | 劣化 鉄・登行部 ぐらつきがないか | 判定 |
|---|---|---|
| 141 | | <b>a</b> |

| 写真No. | 劣化 鉄・登行部 ぐらつきがないか | 判定 |

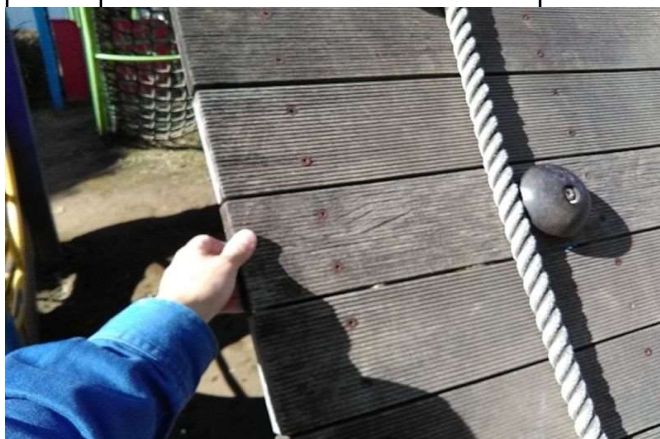
| 写真No. | 劣化 鉄・登行部 ぐらつきがないか | 判定 |
|---|---|---|
| 142 | | <b>a</b> |

| 写真No. | 劣化 鉄・登行部 ぐらつきがないか | 判定 |

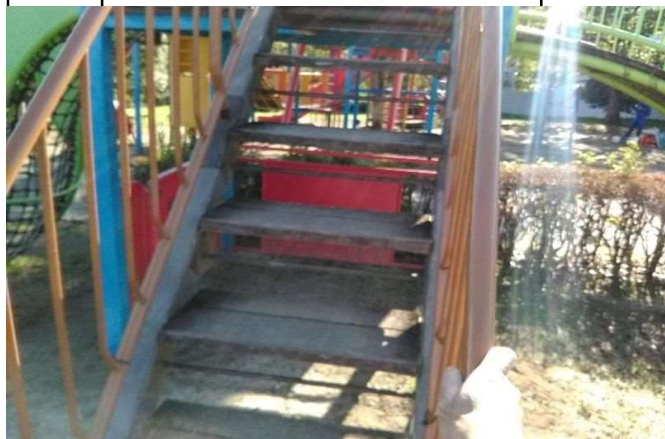
| 写真No. | 劣化 鉄・登行部 ぐらつきがないか | 判定 |
|---|---|---|
| 143 | | <b>a</b> |

| 写真No. | 劣化 鉄・登行部 ぐらつきがないか | 判定 |

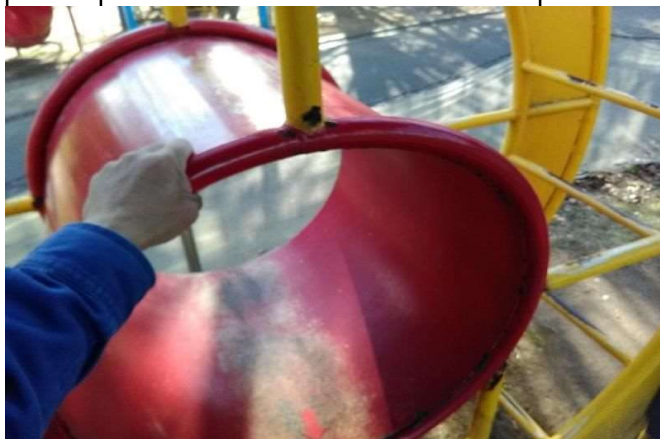
| 写真No. | 劣化 鉄・登行部 ぐらつきがないか | 判定 |
|---|---|---|
| 144 | | <b>a</b> |

| 写真No. | 劣化 鉄・登行部 ぐらつきがないか | 判定 |
