# 点検写真台帳

| 公園 | 1 | るるパーク(大分農業文化公園) | エリア | | | 点検日 | 2022/10/18 |
| 施設 | 2 | 複合遊具(大) ②V字吊り橋・チューブスライダー側 | 総合 | 劣化 | ハザード | ページ | 55 / 77 |

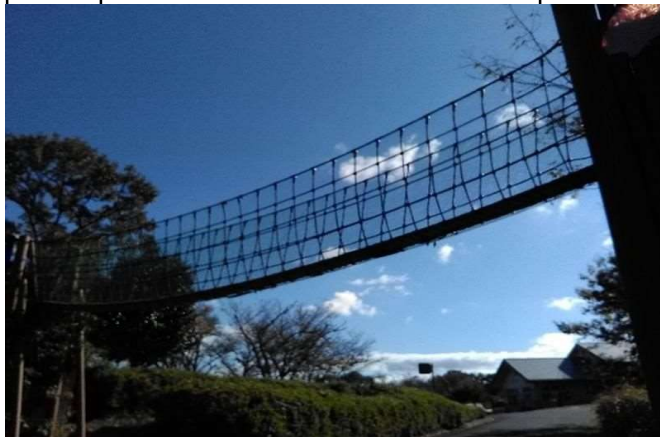
| 写真No. | 劣化 手すり・柵部 10_吊り橋・ネット渡り 部位 全景(外観状況・落下高さ等) | 判定 |
| 326 | 修繕済み | |

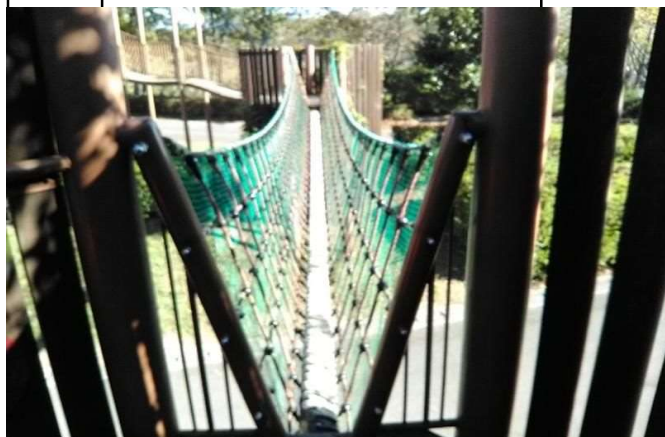
| 写真No. | 劣化 手すり・柵部 10_吊り橋・ネット渡り 部位 全景(外観状況・落下高さ等) | 判定 |
| 327 | 修繕済み | |

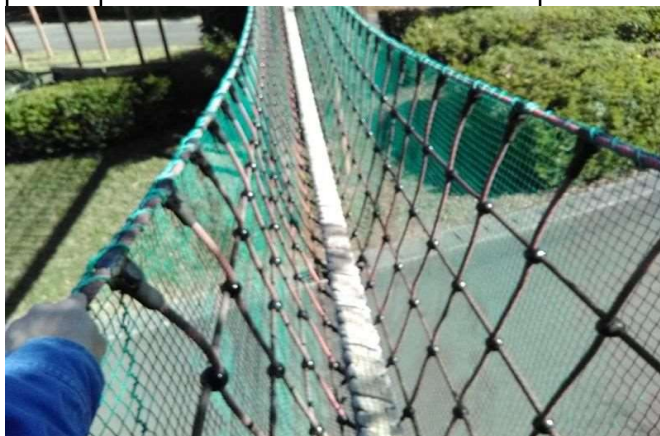
| 写真No. | 劣化 手すり・柵部 10_吊り橋・ネット渡り ぐらつきがないか | 判定 |
| 330 | 修繕済み | a |

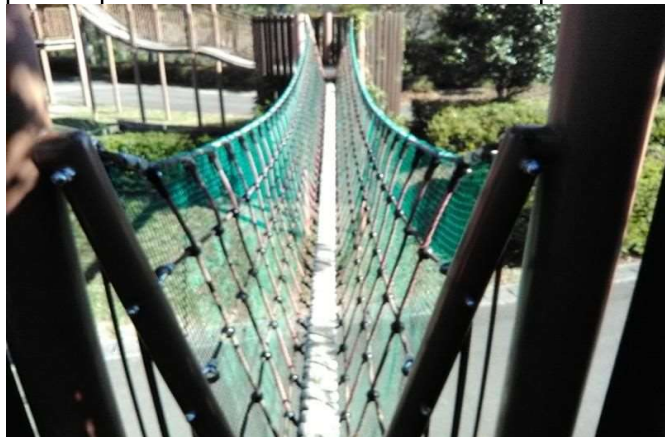
| 写真No. | 劣化 手すり・柵部 10_吊り橋・ネット渡り 破損など (破損 0 ケ所) | 判定 |
| 331 | | a |

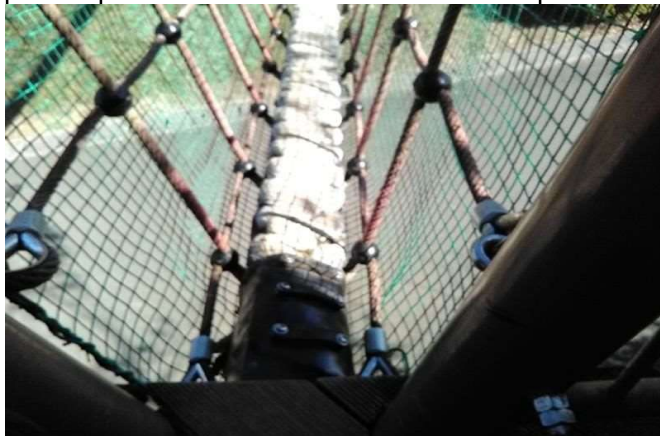
| 写真No. | 劣化 歩行部 10_吊り橋・ネット渡り 腐食・腐朽がないか (全数点検) | 判定 |
| 334 | | a |

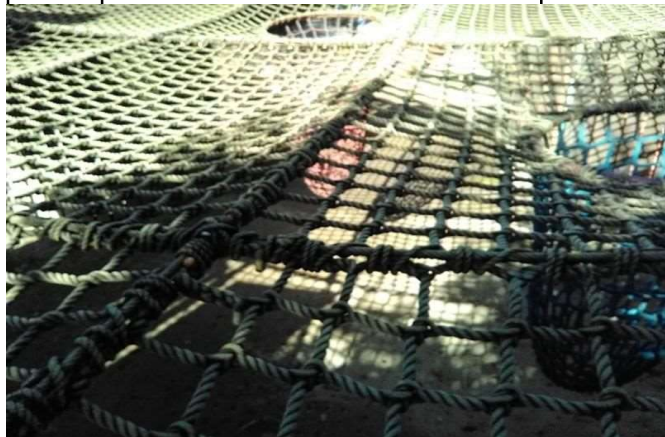
| 写真No. | 劣化 歩行部 10_吊り橋・ネット渡り 腐食・腐朽がないか (全数点検) | 判定 |
| 335 | | a |

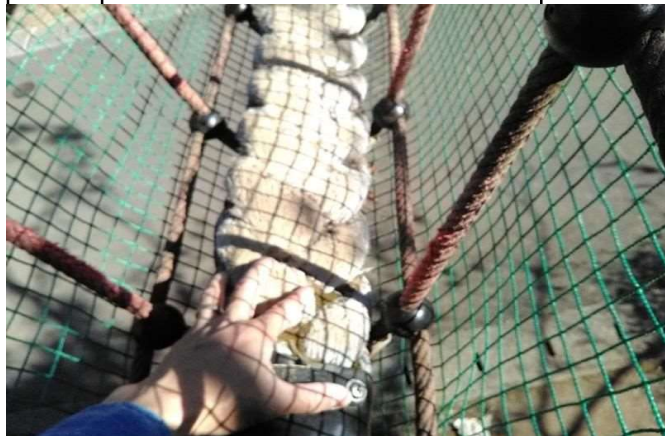
| 写真No. | 劣化 歩行部 10_吊り橋・ネット渡り 滑り易くなっているか | 判定 |
| 339 | | a |

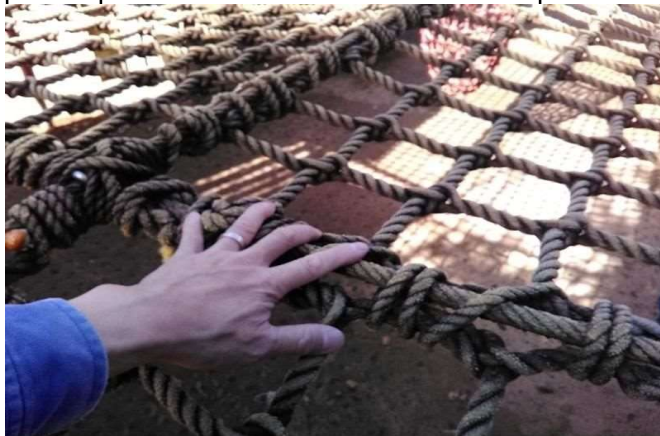
| 写真No. | 劣化 歩行部 10_吊り橋・ネット渡り 滑り易くなっているか | 判定 |
| 340 | | a |

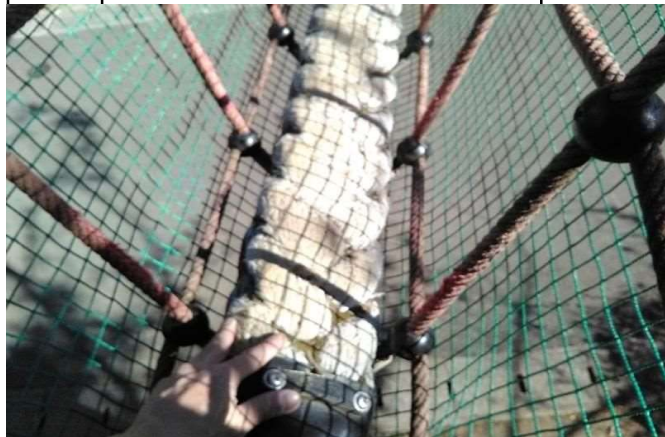
| 写真No. | 劣化 歩行部 10_吊り橋・ネット渡り 角・突起がないか | 判定 |
| 341 | | a |

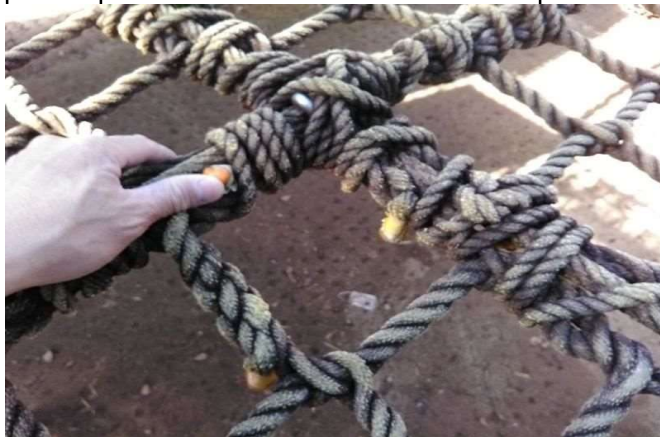
| 写真No. | 劣化 歩行部 10_吊り橋・ネット渡り 角・突起がないか | 判定 |
| 342 | | a |

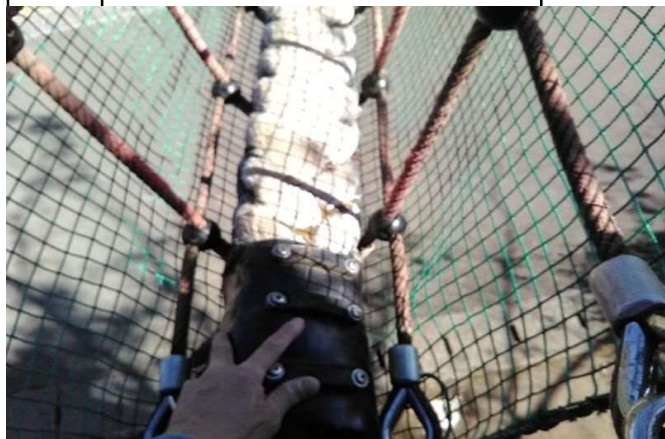
| 写真No. | 劣化 歩行部 10_吊り橋・ネット渡り ぐらつきがないか | 判定 |
| 343 | | a |

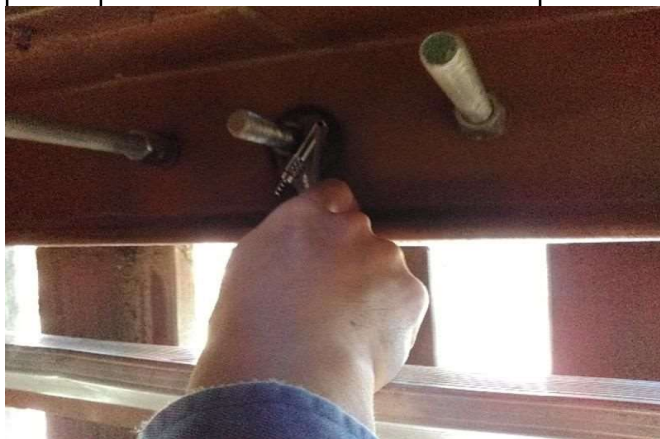
| 写真No. | 劣化 歩行部 10_吊り橋・ネット渡り ぐらつきがないか | 判定 |
| 344 | | a |

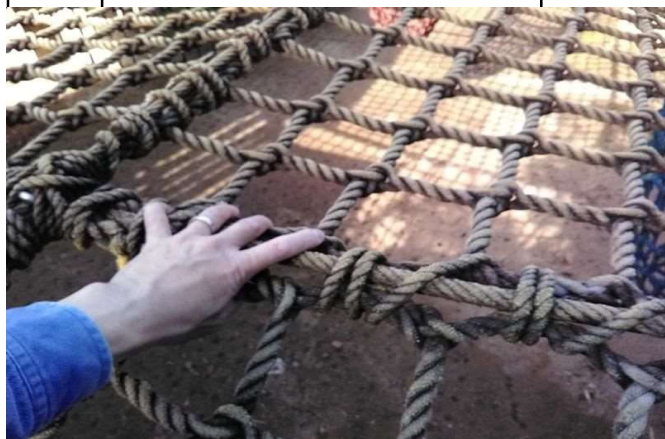
| 写真No. | 劣化 歩行部 10_吊り橋・ネット渡り ぐらつきがないか | 判定 |
| 345 | | a |

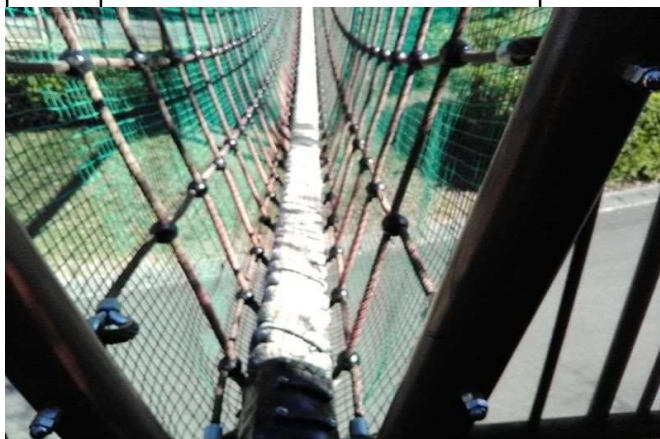
| 写真No. | 劣化 歩行部 10_吊り橋・ネット渡り 破損など(破損 0 ヶ所) | 判定 |
| 346 | | a |

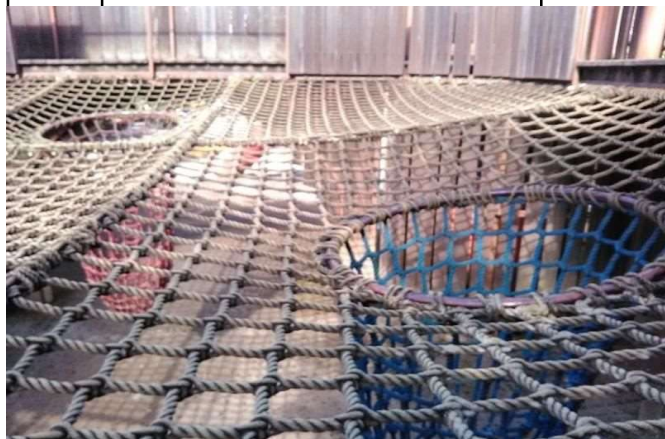
| 写真No. | 劣化 歩行部 10_吊り橋・ネット渡り 破損など(破損 0 ヶ所) | 判定 |
| 347 | | a |

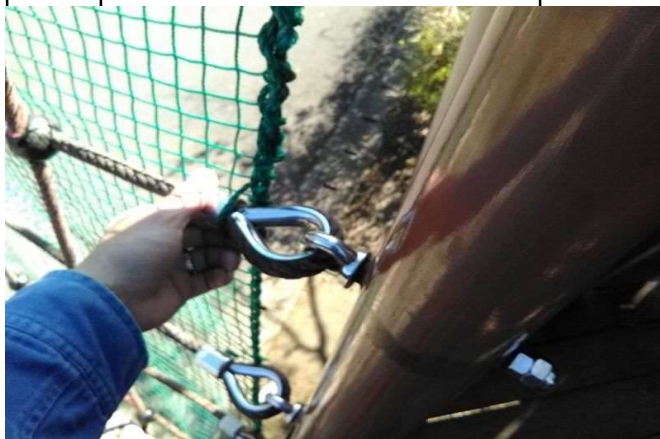
| 写真No. | 劣化 チェーン 10_吊り橋・ネット渡り 腐食がないか | 判定 |
| 350 | | a |

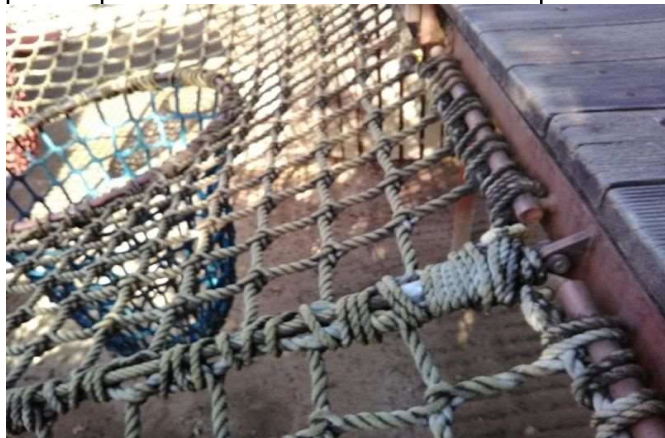
| 写真No. | 劣化 チェーン 10_吊り橋・ネット渡り 腐食がないか | 判定 |
| 351 | | a |

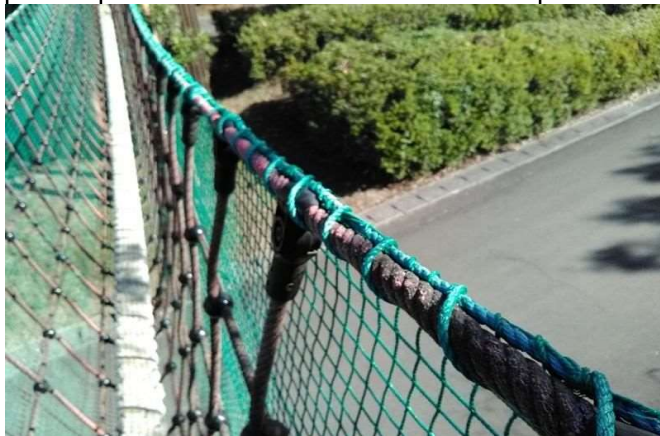
| 写真No. | 劣化 チェーン 10_吊り橋・ネット渡り 磨耗がないか(取付部附近以外) | 判定 |
| 358 | | a |

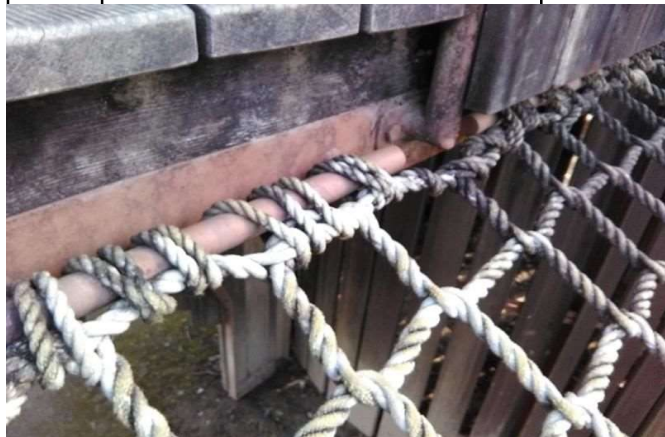
| 写真No. | 劣化 チェーン 10_吊り橋・ネット渡り 磨耗がないか(取付部附近以外) | 判定 |
| 359 | | a |

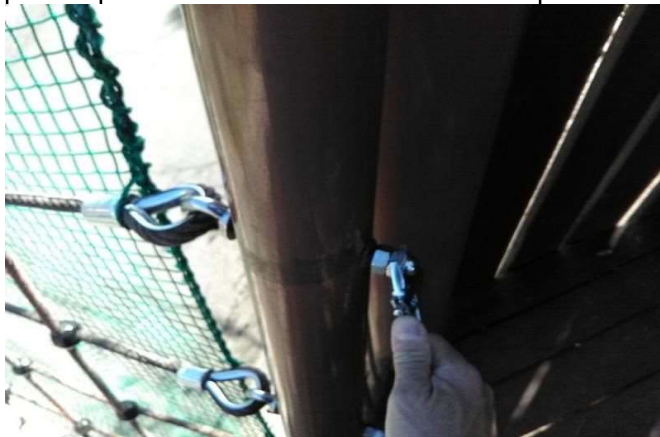
| 写真No. | 劣化 チェーン 10_吊り橋・ネット渡り 止め金具が緩んでないか | 判定 |
| 360 | | a |

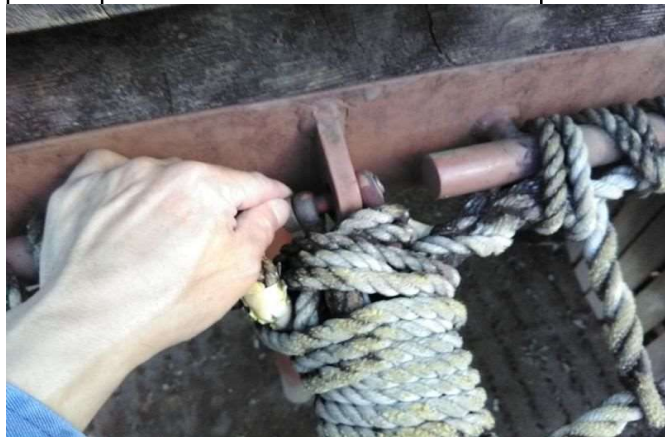
| 写真No. | 劣化 チェーン 10_吊り橋・ネット渡り 止め金具が緩んでないか | 判定 |
| 361 | | a |

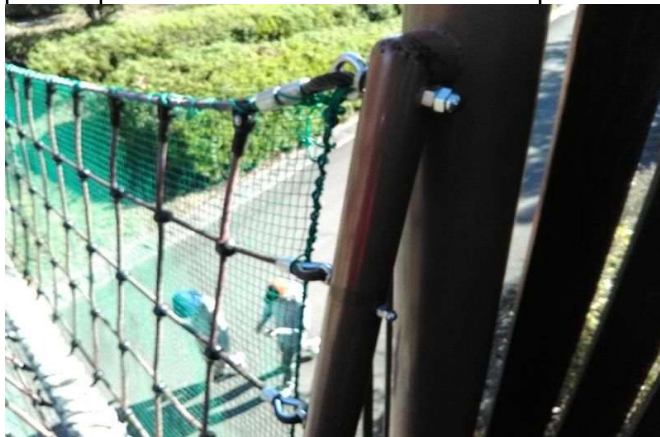
| 写真No. | 劣化 チェーン 10_吊り橋・ネット渡り 破損など(破損 0 ヶ所) | 判定 |
| 362 | | a |

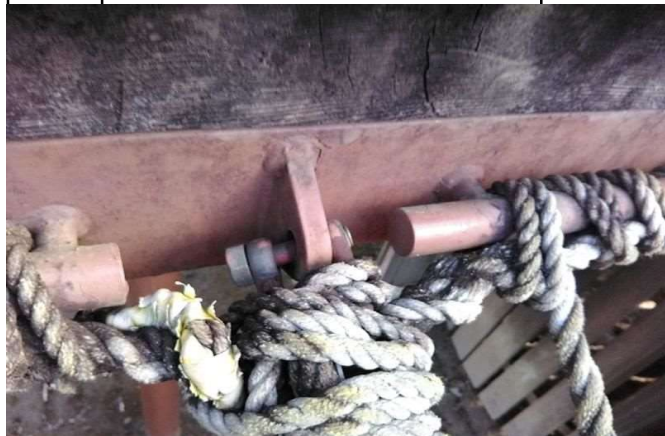
| 写真No. | 劣化 チェーン 10_吊り橋・ネット渡り 破損など(破損 0 ヶ所) | 判定 |
| 363 | | a |

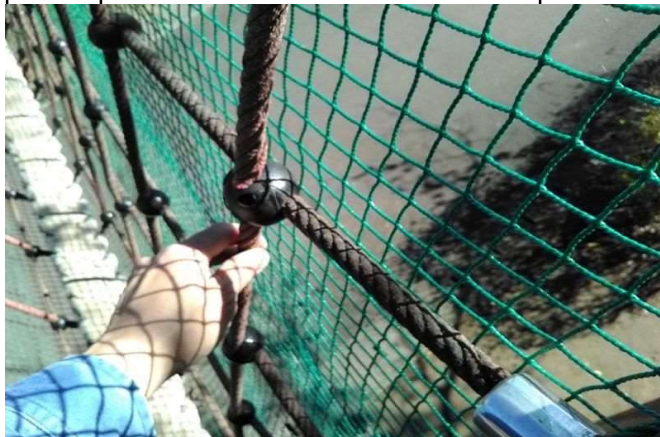
| 写真No. | 劣化 ワイヤロープ 10_吊り橋・ネット渡り 磨耗・腐食がないか(締結部附近) | 判定 |
| 366 | | a |

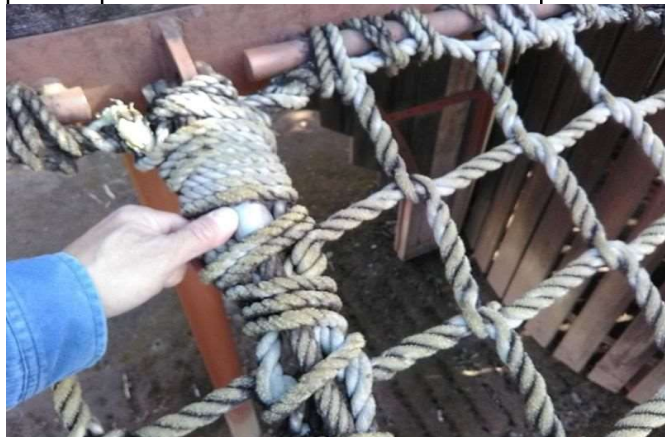
| 写真No. | 劣化 ワイヤロープ 10_吊り橋・ネット渡り 磨耗・腐食がないか(締結部附近) | 判定 |
| 367 | | a |

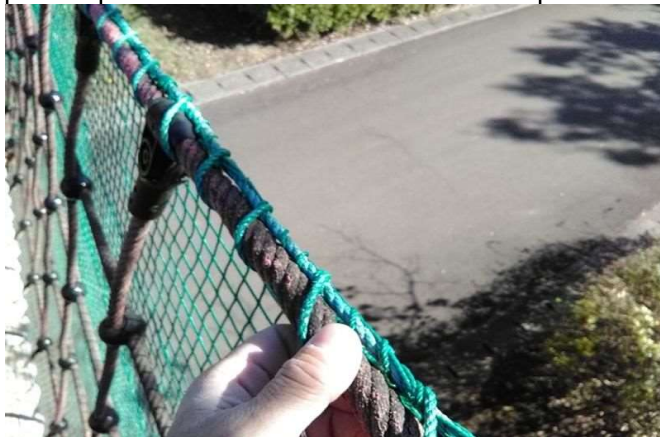
| 写真No. | 劣化 ワイヤロープ 10_吊り橋・ネット渡り 磨耗・腐食がないか(締結部附近以外) | 判定 |
| 368 | | a |

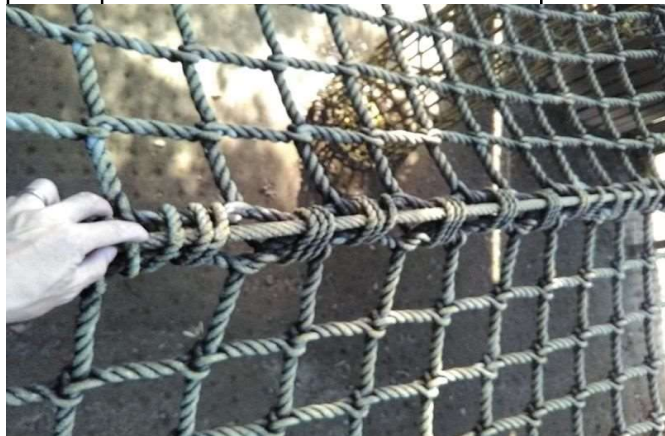
| 写真No. | 劣化 ワイヤロープ 10_吊り橋・ネット渡り 磨耗・腐食がないか(締結部附近以外) | 判定 |
| 369 | | a |

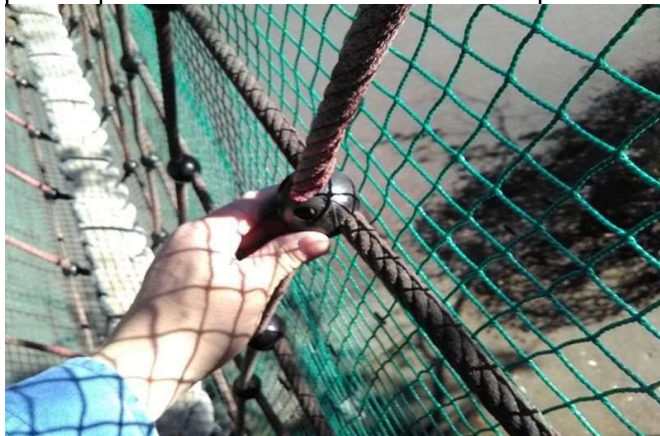
| 写真No. | 劣化 ワイヤロープ 10_吊り橋・ネット渡り 止め金具が緩んでないか | 判定 |
| 370 | | a |

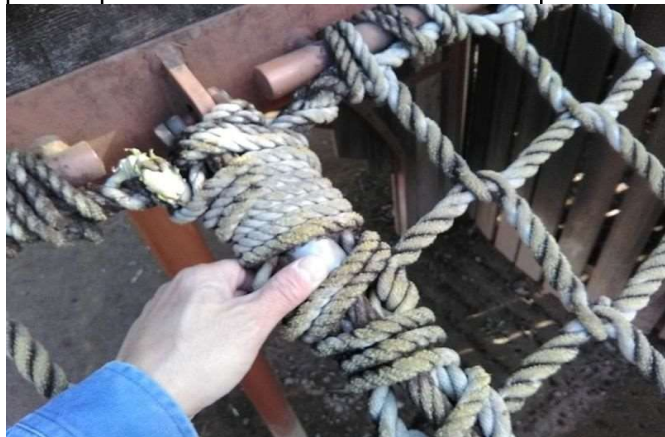
| 写真No. | 劣化 ワイヤロープ 10_吊り橋・ネット渡り 止め金具が緩んでないか | 判定 |
| 371 | | a |

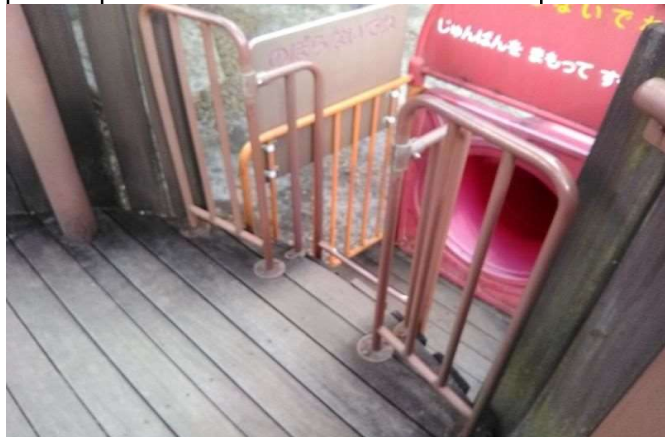
| 写真No. | 規準 登はん要素 手すりの無い太鼓はしご・ネットクライマー・横棒はしご等を付けた時、踊り場側に手すり等を設ける | 判定 |
| 379 | | 合 |

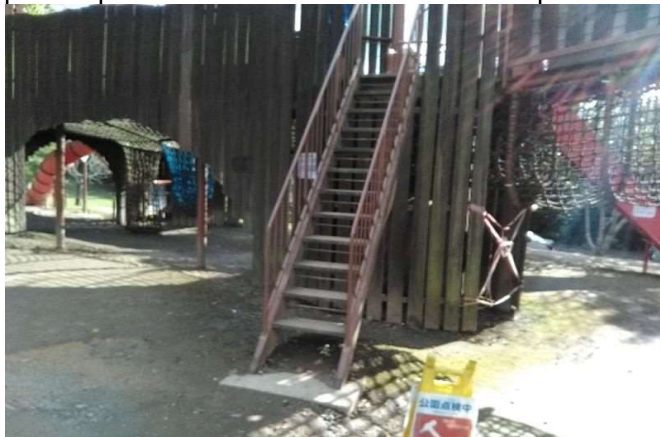
| 写真No. | 規準 登はん要素 大人が容易に救助できない高さの踊り場には、登はん運動要素だけでなく階段・はしごを設けることが望ましい | 判定 |
| 380 | | 合 |

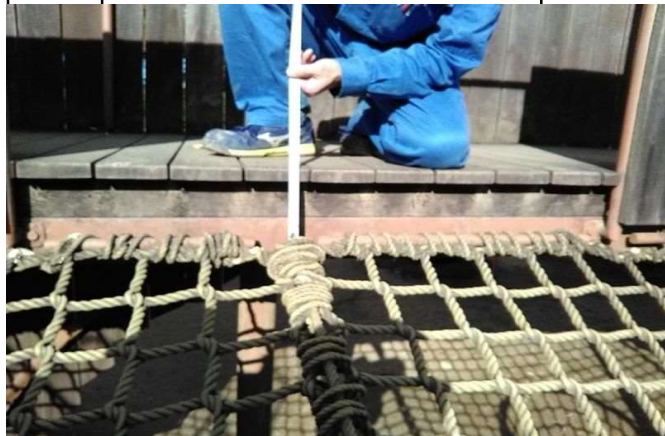
| 写真No. | 規準 通行要素 隣り合った踊り場間の段差は児童用305mm以下 155 | 判定 |
| 381 | | 合 |

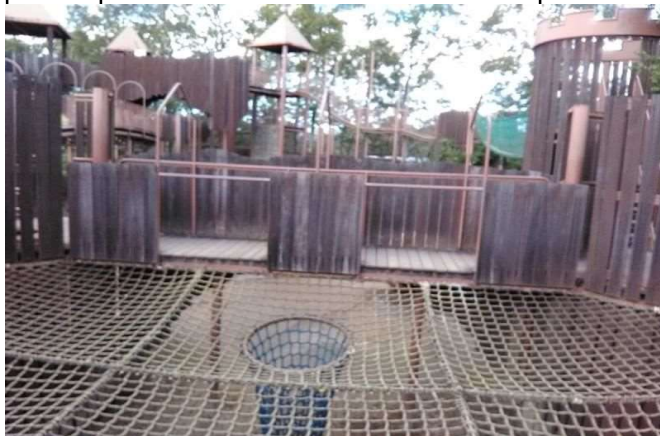
| 写真No. | 規準 通行要素 上段踊り場から下段踊り場の落下防止柵等へ容易に登れない高さ・構造とする | 判定 |
| 382 | | 合 |

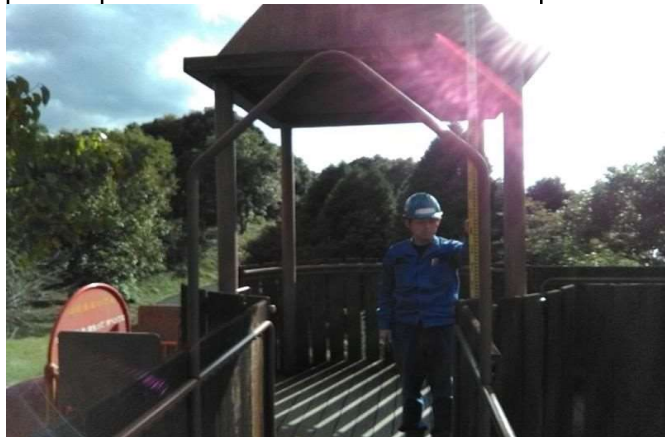
| 写真No. | 規準 屋根部 屋根に容易に登れない構造とする | 判定 |
| 383 | | 合 |

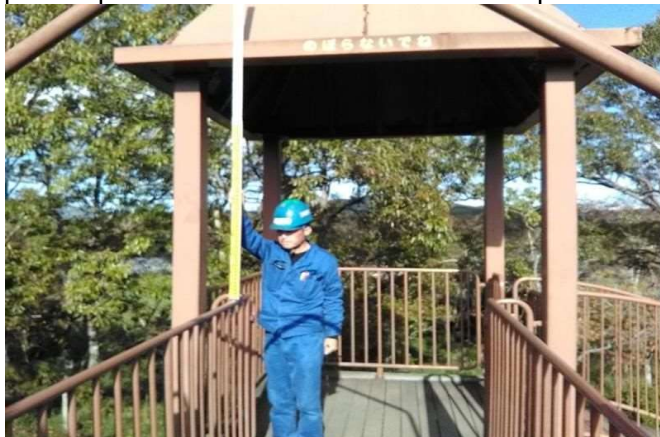
| 384 | | 合 |

| 写真No. | 規準 屋根部 屋根に容易に登れない構造とする | 判定 |

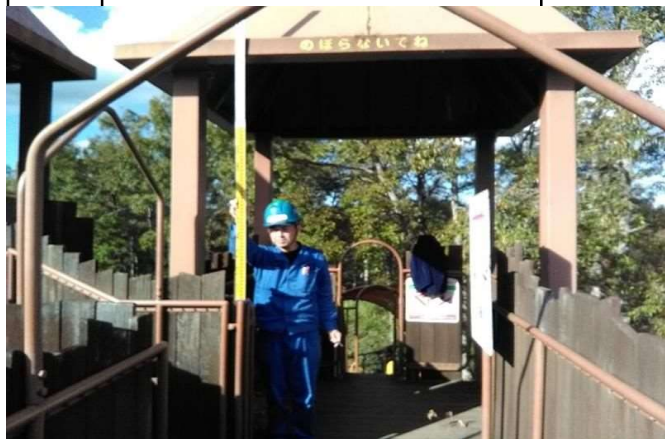
| 385 | | 合 |

| 写真No. | 規準 屋根部 屋根に容易に登れない構造とする | 判定 |

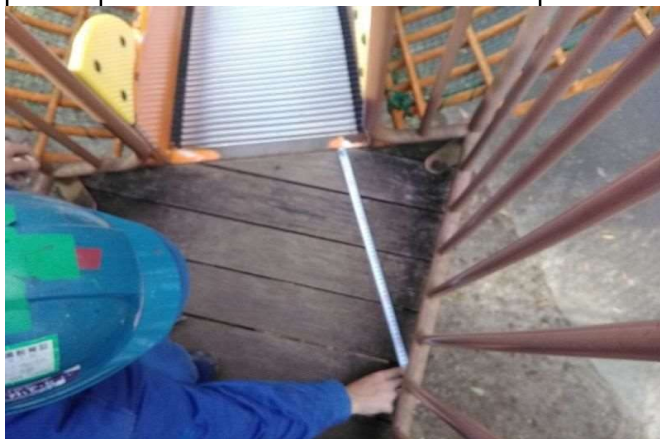
| 386 | | 合 |

| 写真No. | 規準 出発部 1_すべり台 滑降部と同幅以上、奥行300mm以上の水平部がある | 判定 |

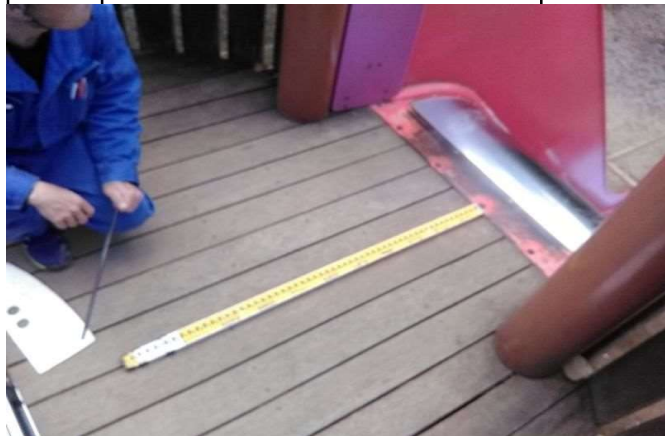
| 387 | | 合 |

| 写真No. | 規準 出発部 1_すべり台 滑降部と同幅以上、奥行300mm以上の水平部がある | 判定 |

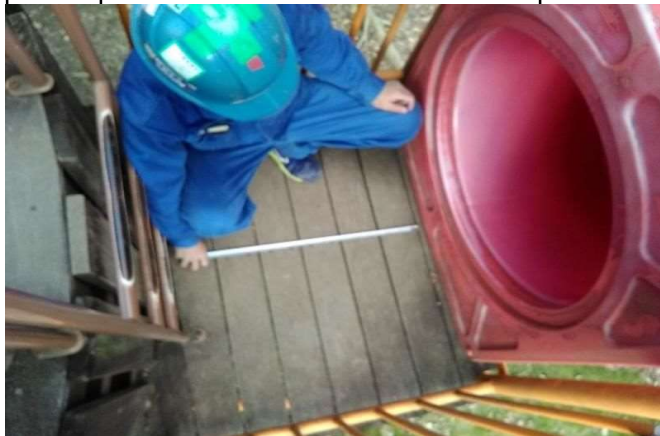
| 388 | | 合 |

| 写真No. | 規準 出発部 1_すべり台 滑降部と同幅以上、奥行300mm以上の水平部がある | 判定 |

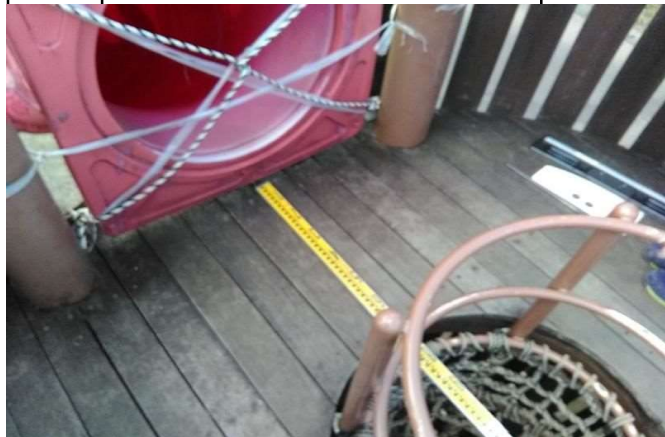
| 389 | | 合 |

| 写真No. | 規準 出発部 1_すべり台 滑降部と同幅以上、奥行300mm以上の水平部がある | 判定 |

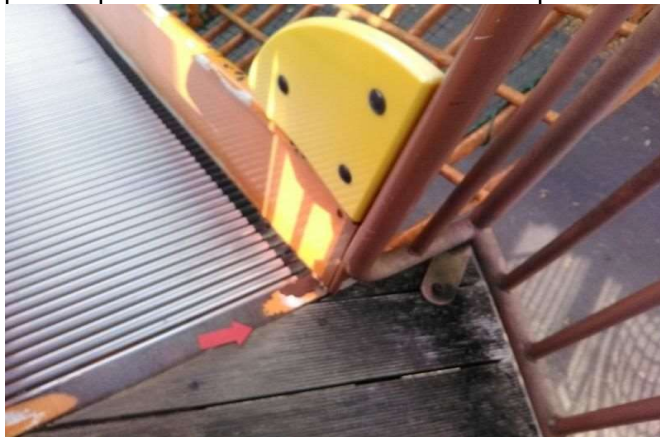
| 390 | | 合 |

| 写真No. | 規準 出発部 1_すべり台 出発部と滑降部との継ぎ目は有害な段差や隙間のないこと | 判定 |

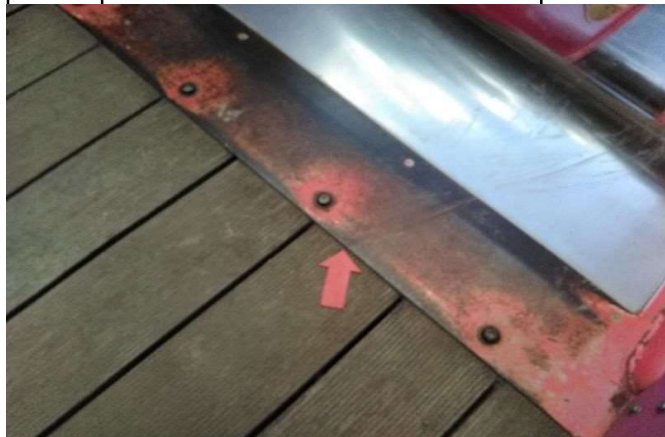
| 写真No. | 規準 出発部 1_すべり台 出発部と滑降部との<br>継ぎ目は有害な段差や隙間のないこと | 判定 |
|---|---|---|
| 391 | | 合 |

| 写真No. | 規準 出発部 1_すべり台 出発部と滑降部との<br>継ぎ目は有害な段差や隙間のないこと | 判定 |

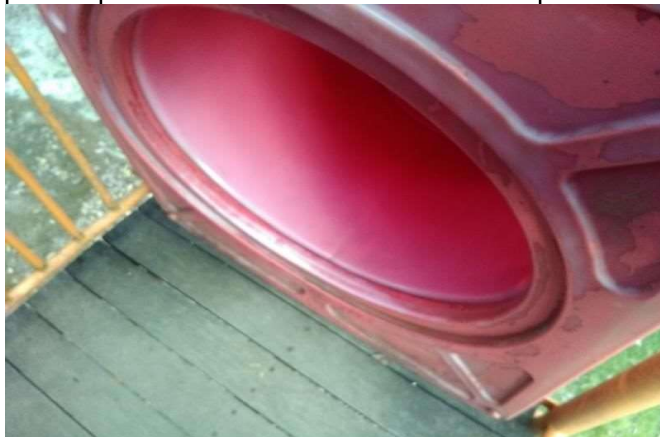
| 写真No. | 規準 出発部 1_すべり台 出発部と滑降部との<br>継ぎ目は有害な段差や隙間のないこと | 判定 |
|---|---|---|
| 392 | | 合 |

| 写真No. | 規準 出発部 1_すべり台 出発部と滑降部との<br>継ぎ目は有害な段差や隙間のないこと | 判定 |

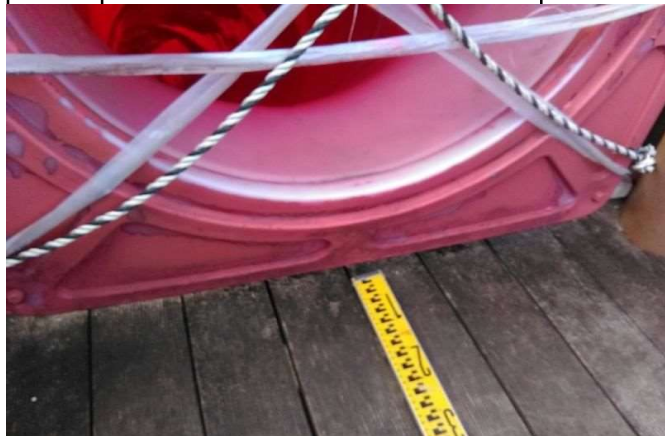
| 写真No. | 規準 出発部 1_すべり台 出発部と滑降部との<br>継ぎ目は有害な段差や隙間のないこと | 判定 |
|---|---|---|
| 393 | | 合 |

| 写真No. | 規準 出発部 1_すべり台 出発部と滑降部との<br>継ぎ目は有害な段差や隙間のないこと | 判定 |

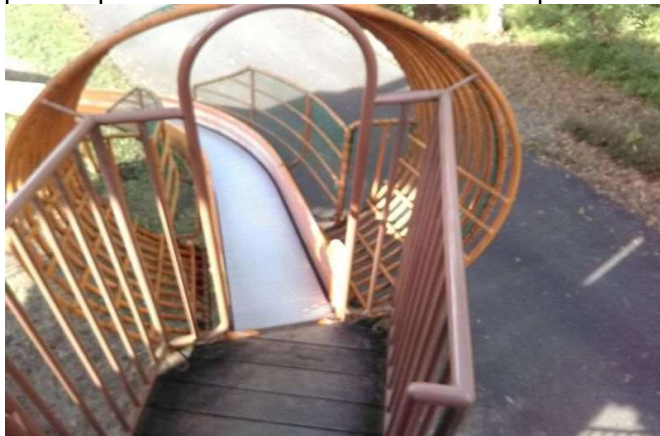
| 写真No. | 規準 出発部 1_すべり台 着座姿勢に導くガイド<br>ドバーを設ける(落下高さ>600の時) | 判定 |
|---|---|---|
| 394 | | 合 |

| 写真No. | 規準 出発部 1_すべり台 着座姿勢に導くガイド<br>ドバーを設ける(落下高さ>600の時) | 判定 |

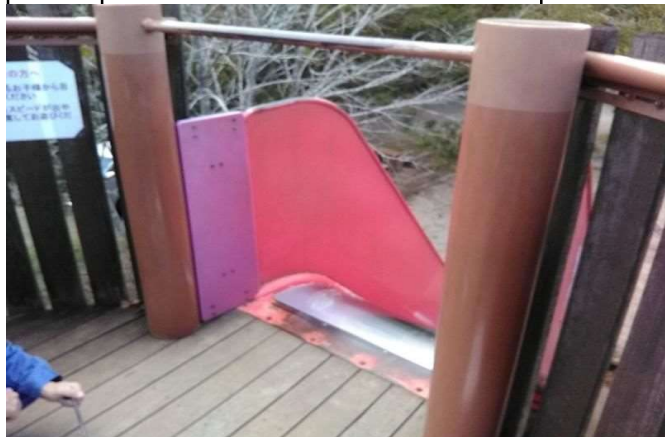
| 写真No. | 規準 出発部 1_すべり台 着座姿勢に導くガイド<br>ドバーを設ける(落下高さ>600の時) | 判定 |
|---|---|---|
| 395 | | 合 |

| 写真No. | 規準 出発部 1_すべり台 着座姿勢に導くガイド<br>ドバーを設ける(落下高さ>600の時) | 判定 |

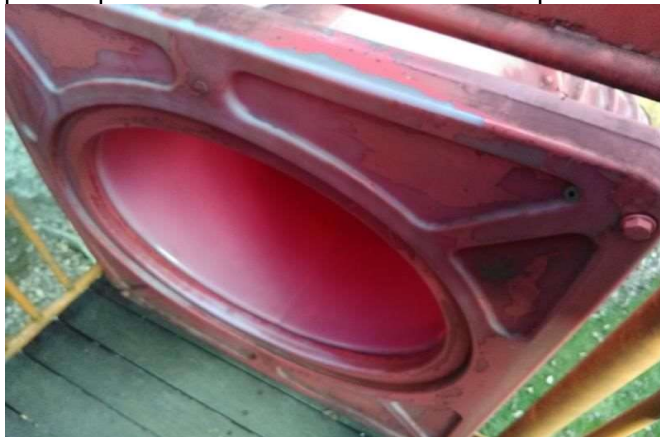
| 写真No. | 規準 出発部 1_すべり台 着座姿勢に導くガイド<br>ドバーを設ける(落下高さ>600の時) | 判定 |
|---|---|---|
| 396 | | 合 |

| 写真No. | 規準 出発部 1_すべり台 着座姿勢に導くガイド<br>ドバーを設ける(落下高さ>600の時) | 判定 |

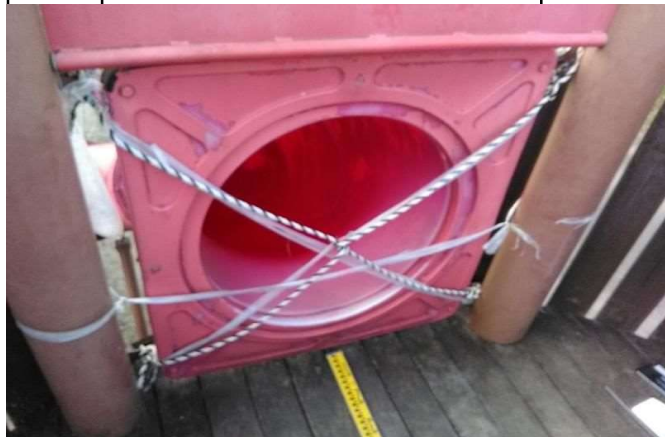
| 397 | | 合 |

| 写真No. | 規準 出発部 1_すべり台 着座姿勢に導くガイドバーを設ける(落下高さ>600の時) | 判定 |

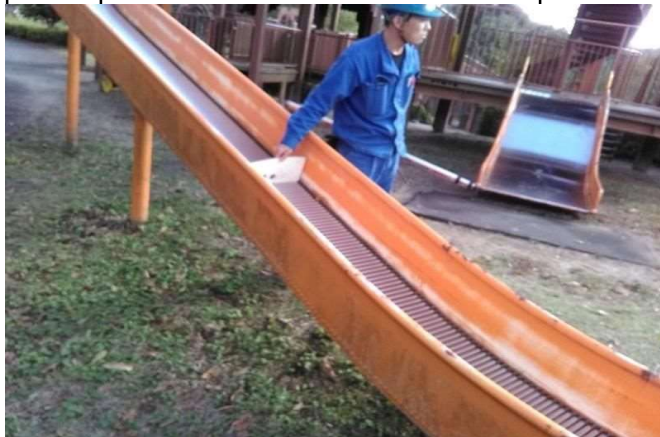
| 398 | | 合 |

| 写真No. | 規準 滑降部 1_すべり台 安全な滑降姿勢が維持でき、確実に着地できる構造 | 判定 |

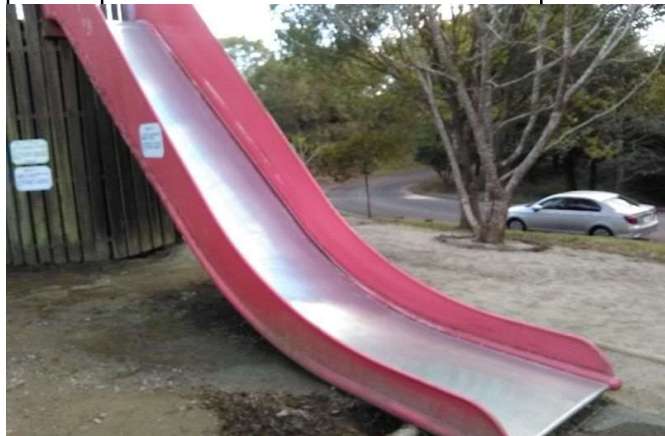
| 399 | | 合 |

| 写真No. | 規準 滑降部 1_すべり台 安全な滑降姿勢が維持でき、確実に着地できる構造 | 判定 |

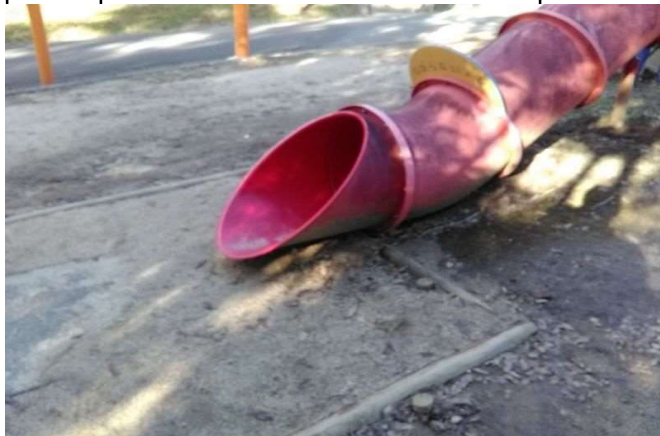
| 400 | | 合 |

| 写真No. | 規準 滑降部 1_すべり台 安全な滑降姿勢が維持でき、確実に着地できる構造 | 判定 |

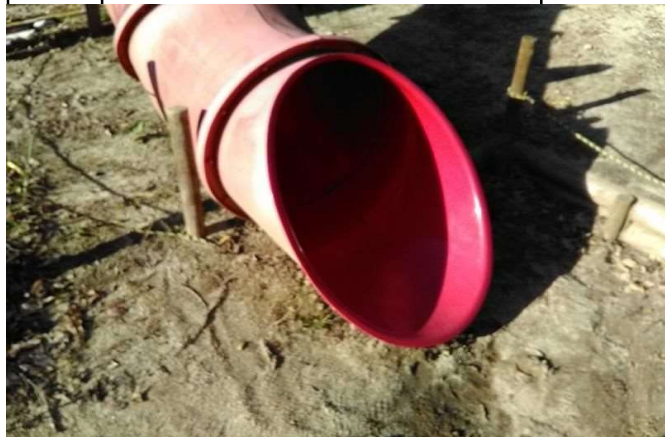
| 401 | | 合 |

| 写真No. | 規準 滑降部 1_すべり台 安全な滑降姿勢が維持でき、確実に着地できる構造 | 判定 |

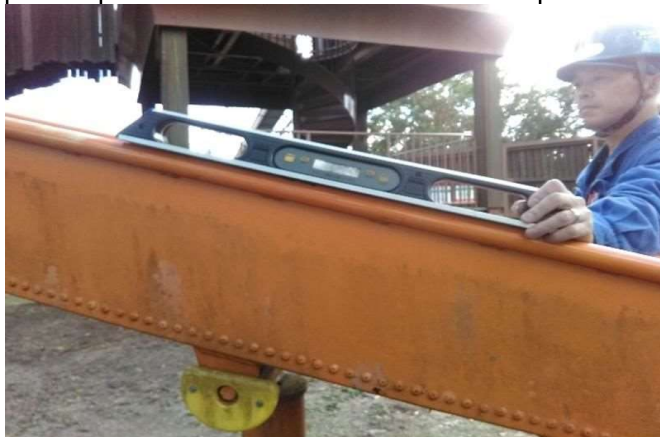
| 402 | | 合 |

| 写真No. | 規準 滑降部 1_すべり台 傾斜角度は45°(60°)以下とし、平均で35°以下とする 16°最大45.7° | 判定 |

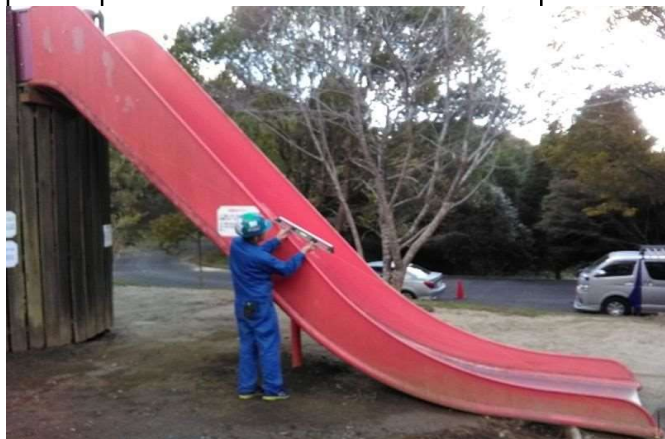
| 403 | | 合 |

| 写真No. | 規準 滑降部 1_すべり台 傾斜角度は45°<br>(60° )以下とし、平均で35° 以下とする 16°<br>最大45.7° | 判定 |

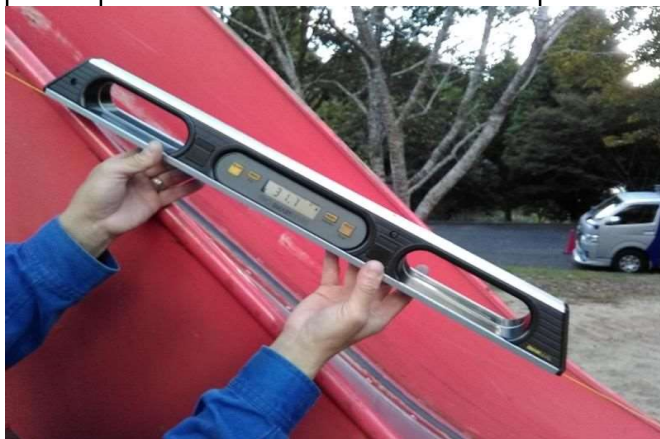
| 404 | | 合 |

| 写真No. | 規準 滑降部 1_すべり台 傾斜角度は45°<br>(60° )以下とし、平均で35° 以下とする 16°<br>最大45.7° | 判定 |

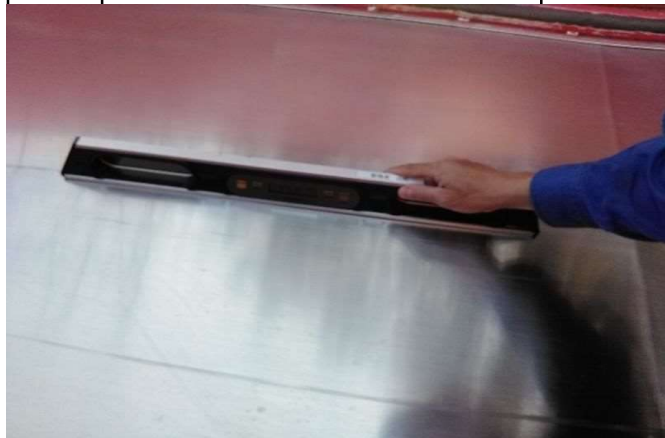
| 405 | | 合 |

| 写真No. | 規準 滑降部 1_すべり台 傾斜角度は45°<br>(60° )以下とし、平均で35° 以下とする 16°<br>最大45.7° | 判定 |

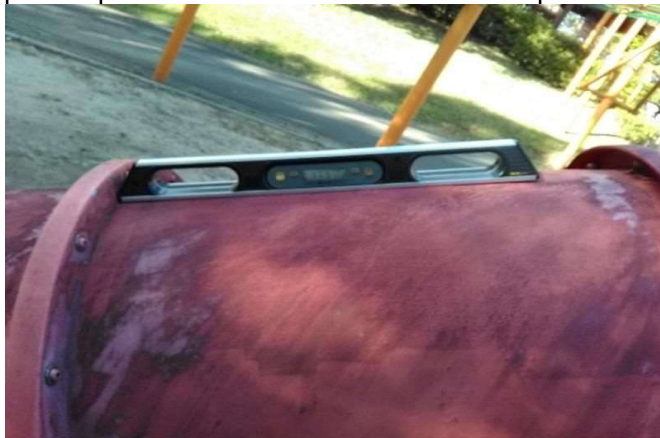
| 406 | | 合 |

| 写真No. | 規準 滑降部 1_すべり台 傾斜角度は45°<br>(60° )以下とし、平均で35° 以下とする 16°<br>最大45.7° | 判定 |

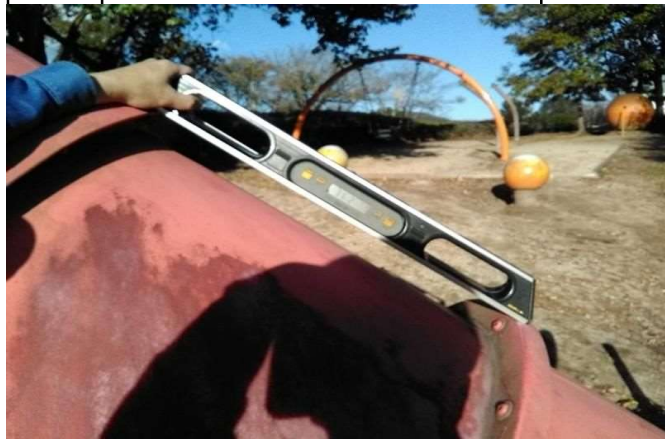
| 407 | | 合 |

| 写真No. | 規準 滑降部 1_すべり台 傾斜角度は45°<br>(60° )以下とし、平均で35° 以下とする 16°<br>最大45.7° | 判定 |

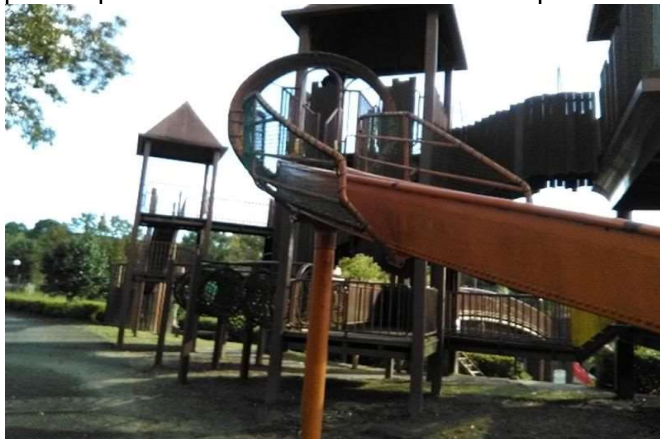
| 408 | | 合 |

| 写真No. | 規準 滑降部 1_すべり台 カーブの場合はバンク等の飛び出し防止対策がある | 判定 |

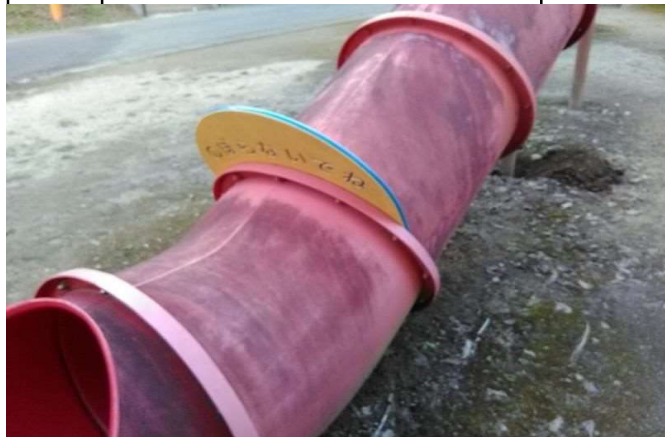
| 409 | | 合 |

| 写真No. | 規準 滑降部 1_すべり台 トンネル等の形式では上部に容易に登れないような配慮 | 判定 |

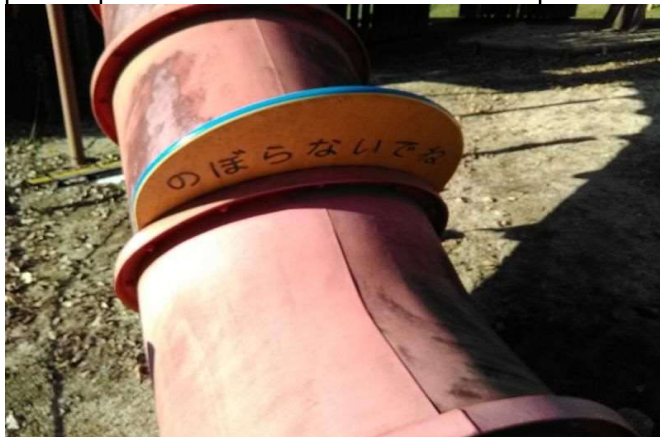
| 410 | | 合 |

| 写真No. | 規準 滑降部 1_すべり台 トンネル等の形式では上部に容易に登れないような配慮 | 判定 |

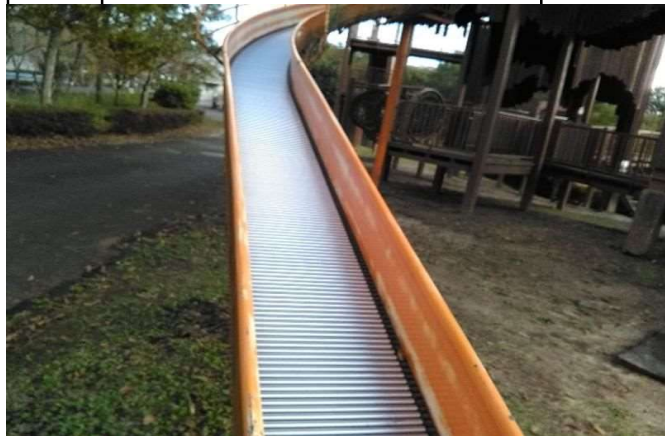
| 写真No. | 規準 滑降面 1_すべり台 安全を阻害するようなへこみや突起物がないこと | 判定 |
| 411 | | 否2 |

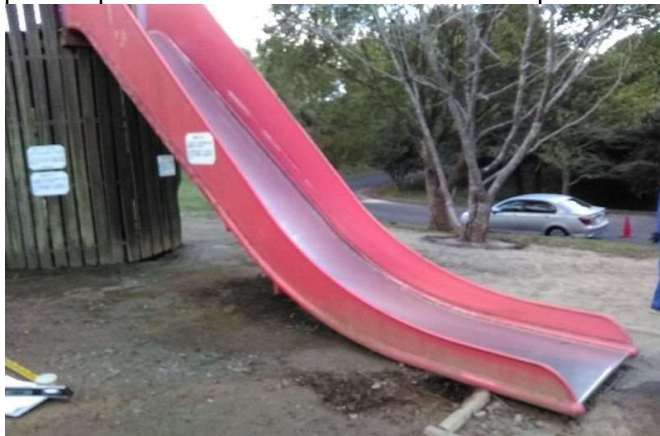
| 写真No. | 規準 滑降面 1_すべり台 安全を阻害するようなへこみや突起物がないこと | 判定 |
| 412 | | 否2 |

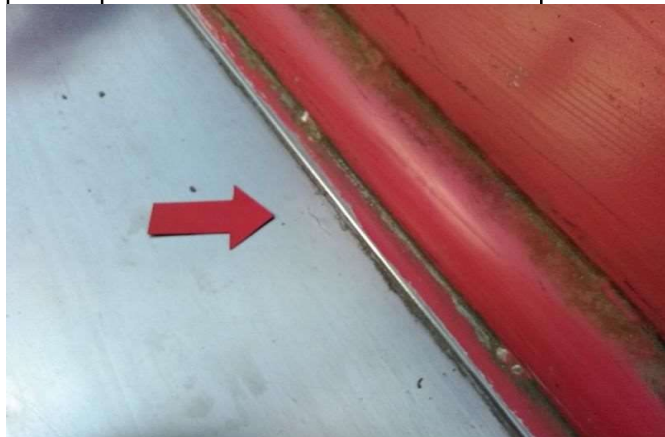
| 写真No. | 規準 滑降面 1_すべり台 安全を阻害するようなへこみや突起物がないこと | 判定 |
| 413 | | 否2 |

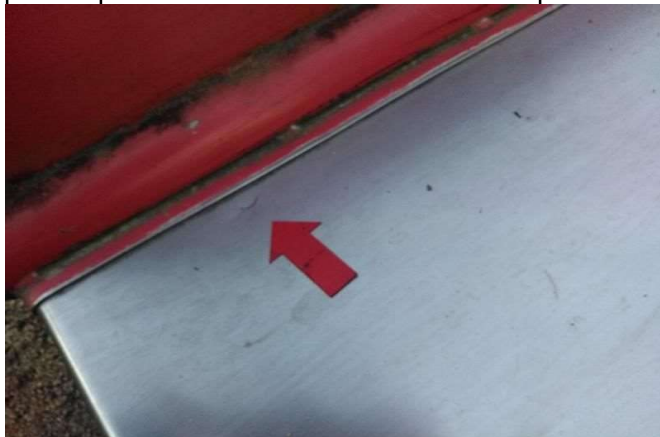
| 写真No. | 規準 滑降面 1_すべり台 安全を阻害するようなへこみや突起物がないこと | 判定 |
| 414 | | 否2 |

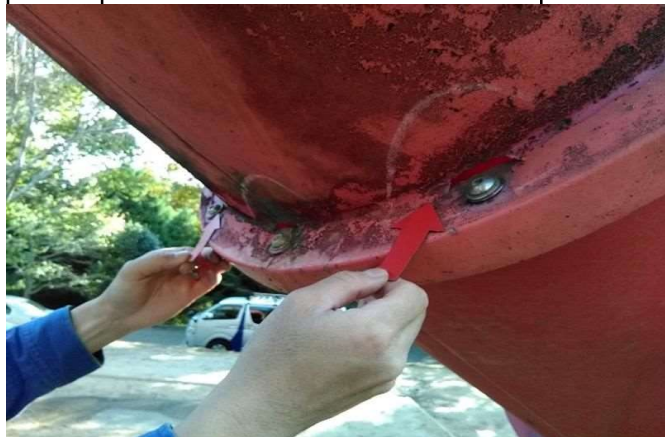
| 写真No. | 規準 滑降面 1_すべり台 安全を阻害するようなへこみや突起物などがないこと | 判定 |
| 415 | | 否2 |

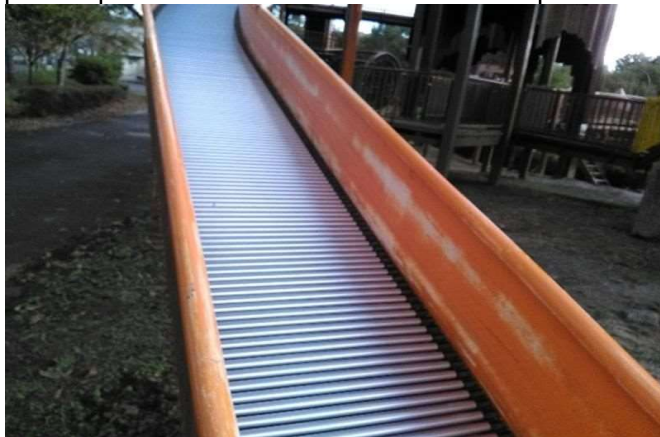
| 写真No. | 規準 滑降面 1_すべり台 継ぎ目が生じる時は、隙間・段差が無く滑らかな表面仕上げ | 判定 |
|---|---|---|
| 416 | | 合 |

| 写真No. | 規準 滑降面 1_すべり台 継ぎ目が生じる時は、隙間・段差が無く滑らかな表面仕上げ | 判定 |

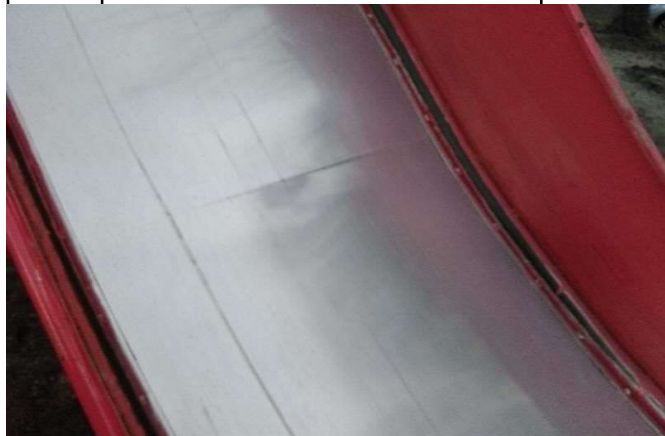
| 写真No. | 規準 滑降面 1_すべり台 継ぎ目が生じる時は、隙間・段差が無く滑らかな表面仕上げ | 判定 |
|---|---|---|
| 417 | | 合 |

| 写真No. | 規準 滑降面 1_すべり台 継ぎ目が生じる時は、隙間・段差が無く滑らかな表面仕上げ | 判定 |

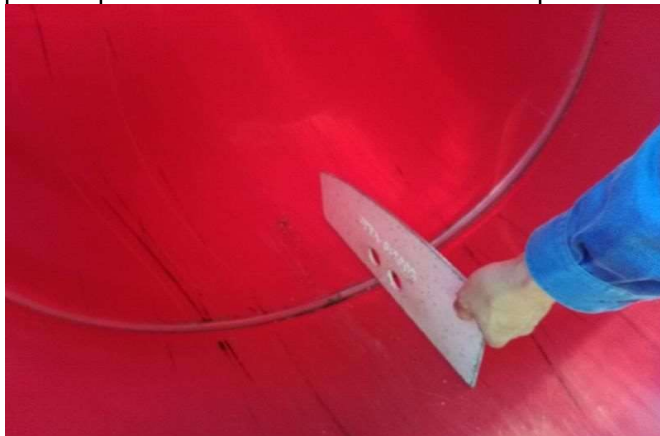
| 写真No. | 規準 滑降面 1_すべり台 継ぎ目が生じる時は、隙間・段差が無く滑らかな表面仕上げ | 判定 |
|---|---|---|
| 418 | | 合 |

| 写真No. | 規準 滑降面 1_すべり台 継ぎ目が生じる時は、隙間・段差が無く滑らかな表面仕上げ | 判定 |

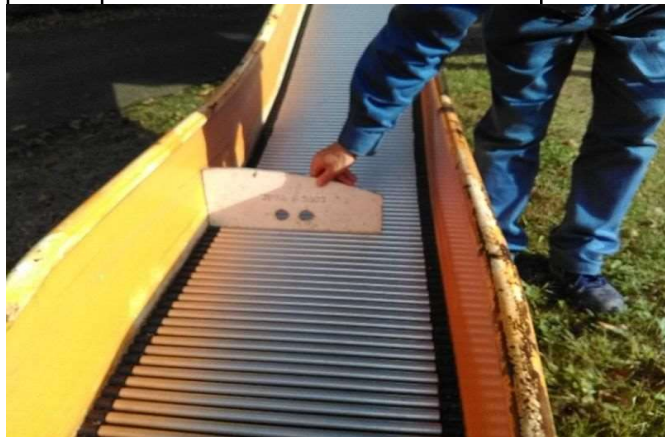
| 写真No. | 規準 滑降面 1_すべり台 有効幅は、幼児用300mm以上、児童用360mm以上 | 判定 |
|---|---|---|
| 419 | | 合 |

| 写真No. | 規準 滑降面 1_すべり台 有効幅は、幼児用300mm以上、児童用360mm以上 | 判定 |

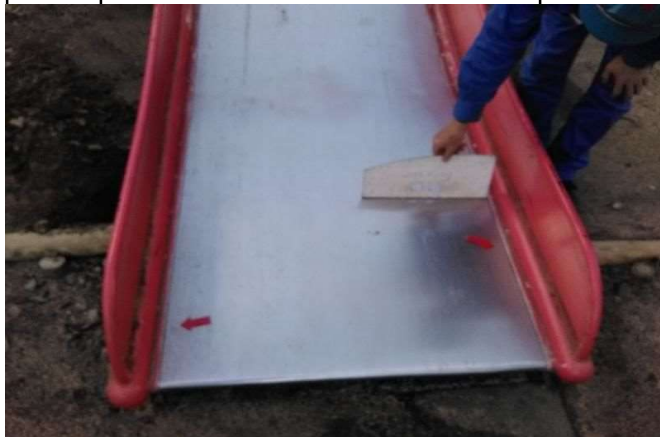
| 写真No. | 規準 滑降面 1_すべり台 有効幅は、幼児用300mm以上、児童用360mm以上 | 判定 |
|---|---|---|
| 420 | | 合 |

| 写真No. | 規準 滑降面 1_すべり台 有効幅は、幼児用300mm以上、児童用360mm以上 | 判定 |

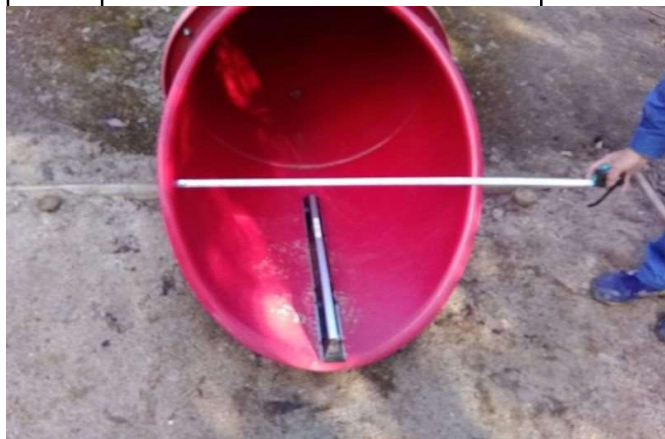
| 421 | | 合 |

| 写真No. | 規準 滑降面 1_すべり台 チューブ形状は短径580mm以上とする 660 | 判定 |

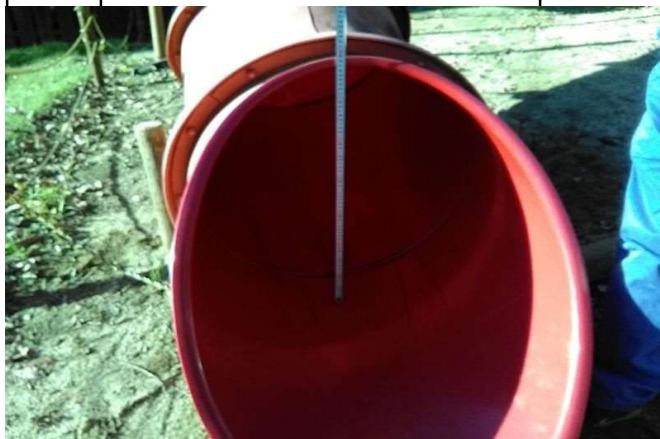
| 422 | | 合 |

| 写真No. | 規準 滑降面 1_すべり台 チューブ形状は短径580mm以上とする 660 | 判定 |

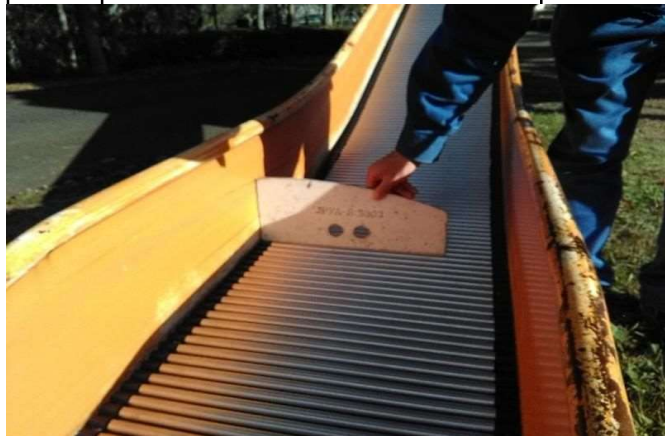
| 423 | | 合 |

| 写真No. | 規準 側壁 1_すべり台 落下高さ>1,500mm、側壁の高さは150mm以上 | 判定 |
