# 点検写真台帳

| 公園 | 1 | るるパーク(大分農業文化公園) | エリア | | | 点検日 | 2022/10/18 |
| 施設 | 2 | 複合遊具(大) ②V字吊り橋・チューブスライダー側 | 総合 | 劣化 | ハザード | ページ | 55 / 77 |

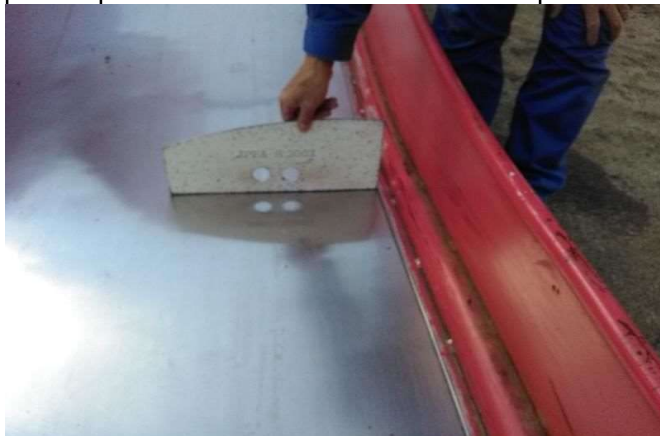
| 424 | | 合 |

| 写真No. | 規準 側壁 1_すべり台 落下高さ>1,500mm、側壁の高さは150mm以上 | 判定 |

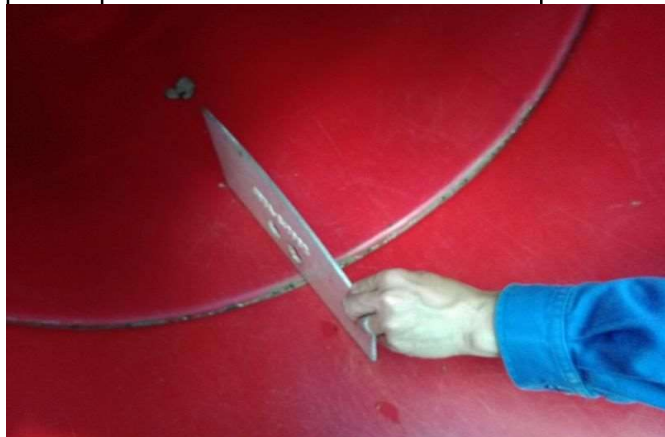
| 425 | | 合 |

| 写真No. | 規準 側壁 1_すべり台 継ぎ目が生じる時は、隙間・段差が無く滑らかな表面仕上げ | 判定 |

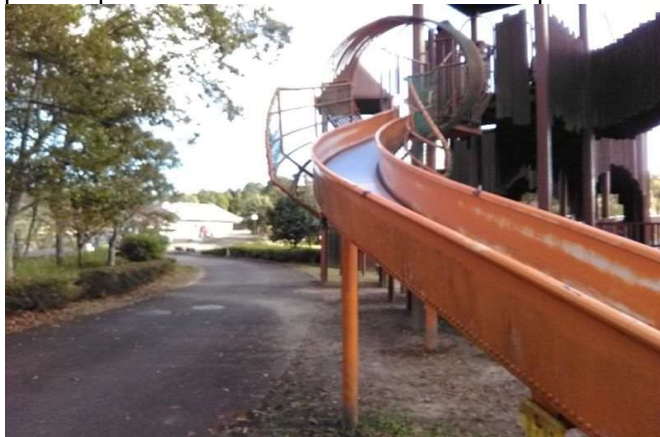
| 426 | | 合 |

| 写真No. | 規準 側壁 1_すべり台 落下高さ2,000mmを超える時、側壁とは別に落下防止対策をする | 判定 |

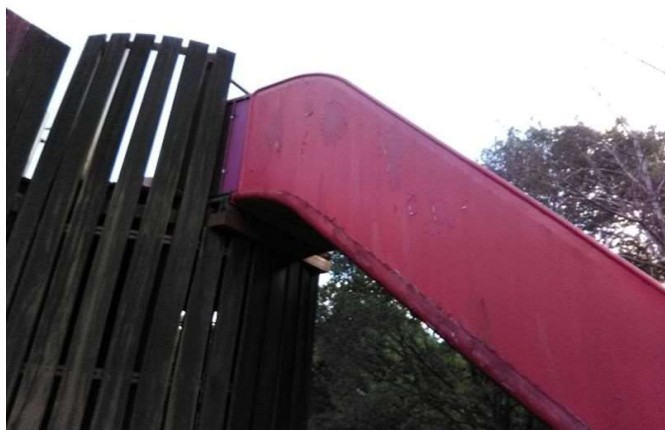
| 427 | | 合 |

| 写真No. | 規準 側壁 1_すべり台 落下高さ2,000mmを超える時、側壁とは別に落下防止対策をする | 判定 |

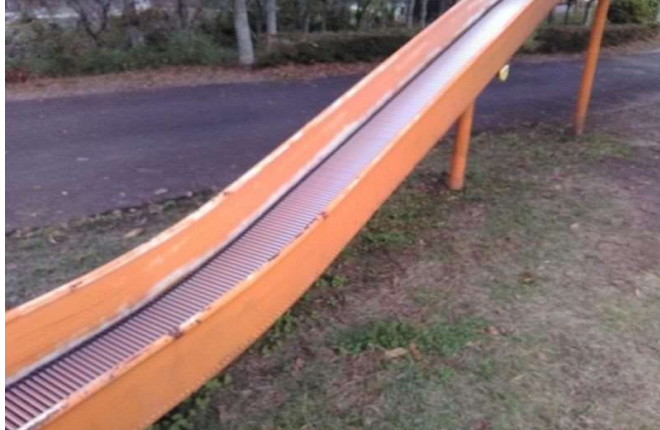
| 428 | | 否2 |

| 写真No. | 規準 側壁 1_すべり台 内面は安全を阻害するようなへこみや突起物がないこと | 判定 |

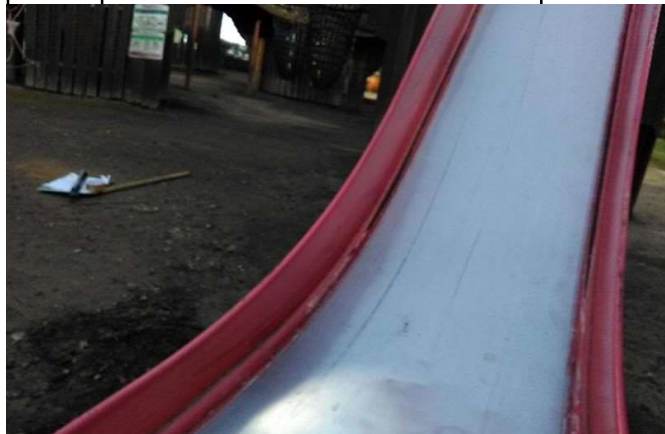
| 429 | | 否2 |

| 写真No. | 規準 側壁 1_すべり台 内面は安全を阻害するようなへこみや突起物がないこと | 判定 |

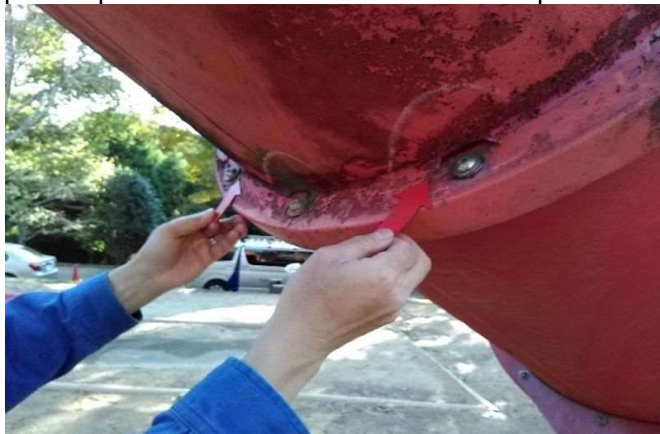
| 写真No. | 規準 側壁 1_すべり台 内面は安全を阻害するようなへこみや突起物がないこと | 判定 |

| 430 | 修繕済み | 否2 |

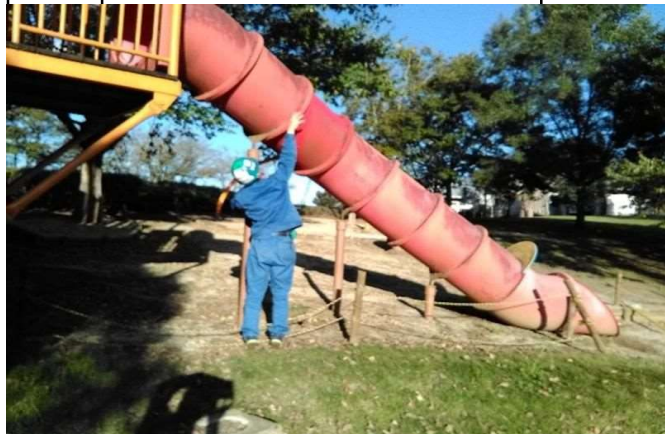
| 写真No. | 規準 側壁 1_すべり台 内面は安全を阻害するようなへこみや突起物がないこと | 判定 |

| 431 | 修繕済み | 否2 |

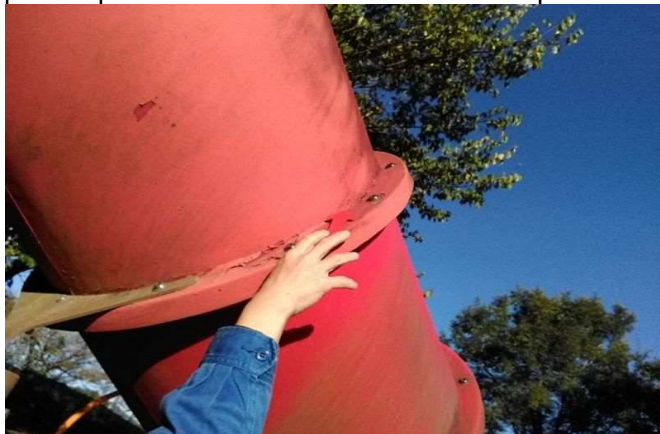
| 写真No. | 規準 側壁 1_すべり台 内面は安全を阻害するようなへこみや突起物がないこと | 判定 |

| 432 | 修繕済み | 否2 |

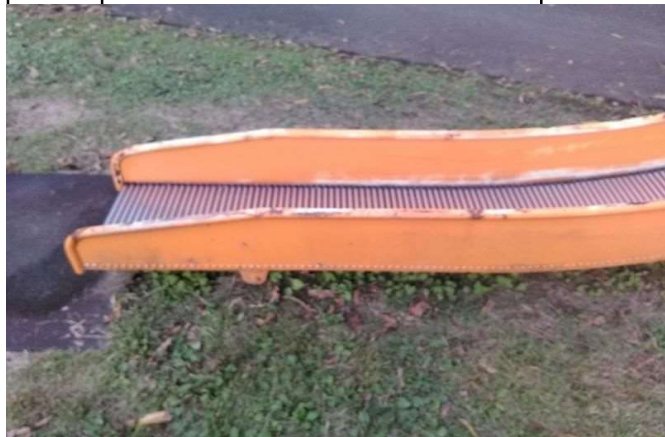
| 433 | | 合 |

| 写真No. | 規準 減速部 1_すべり台 減速部の長さは安全に着地できる長さとする | 判定 |

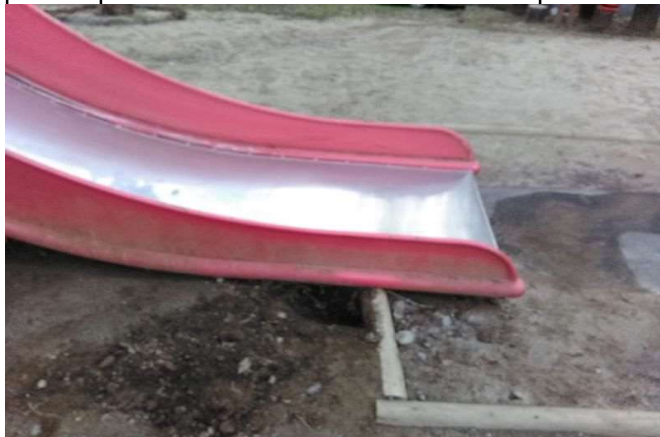
| 434 | | 合 |

| 写真No. | 規準 減速部 1_すべり台 減速部の長さは安全に着地できる長さとする | 判定 |

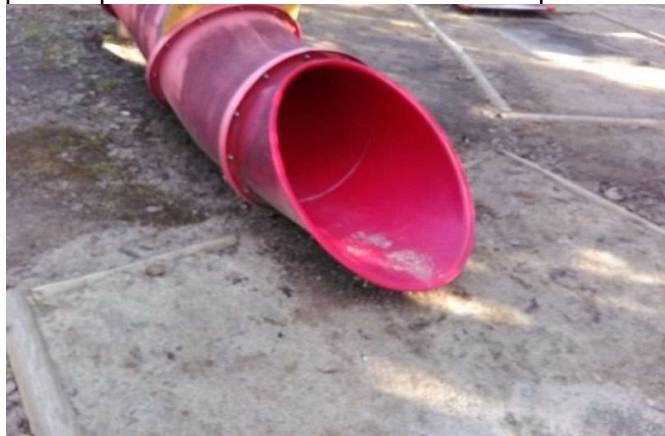
| 435 | | 合 |

| 写真No. | 規準 減速部 1_すべり台 減速部の長さは安全に着地できる長さとする | 判定 |

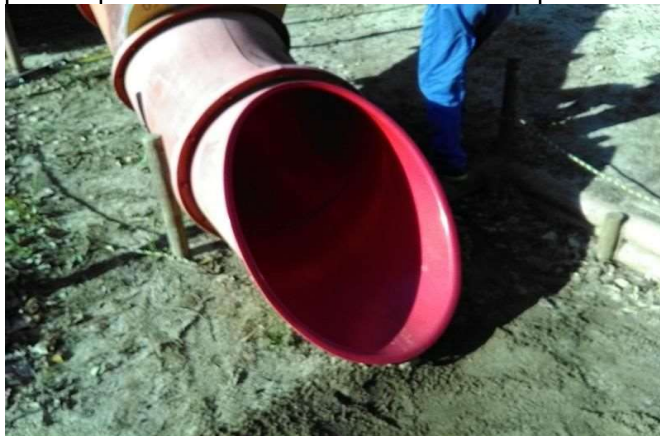
| 436 | | 合 |

| 写真No. | 規準 減速部 1_すべり台 減速部の長さは安全に着地できる長さとする | 判定 |

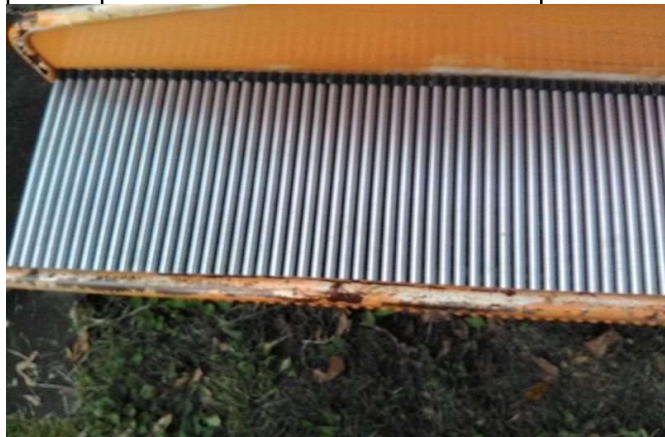
| 437 | | 合 |

| 写真No. | 規準 減速部 1_すべり台 減速部は水が溜まらない構造とする | 判定 |

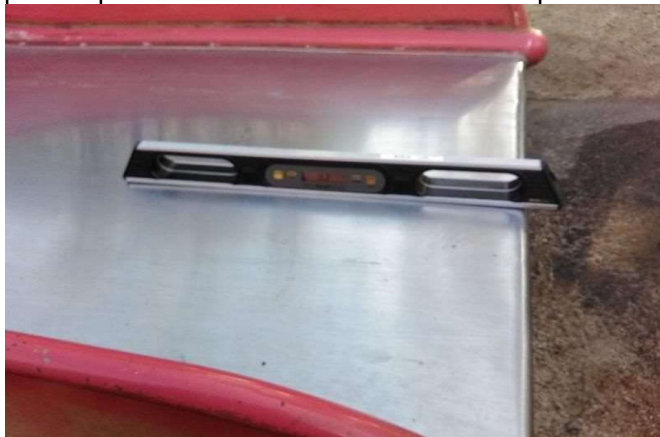
| 438 | | 合 |

| 写真No. | 規準 減速部 1_すべり台 減速部は水が溜まらない構造とする | 判定 |

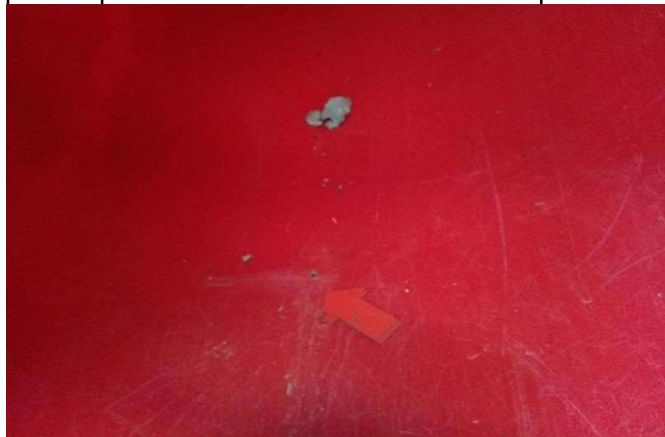
| 写真No. | 規準 減速部 1_すべり台 減速部は水が溜まらない構造とする | 判定 |
|---|---|---|
| 439 | | 合 |

| 写真No. | 規準 減速部 1_すべり台 減速部は水が溜まらない構造とする | 判定 |

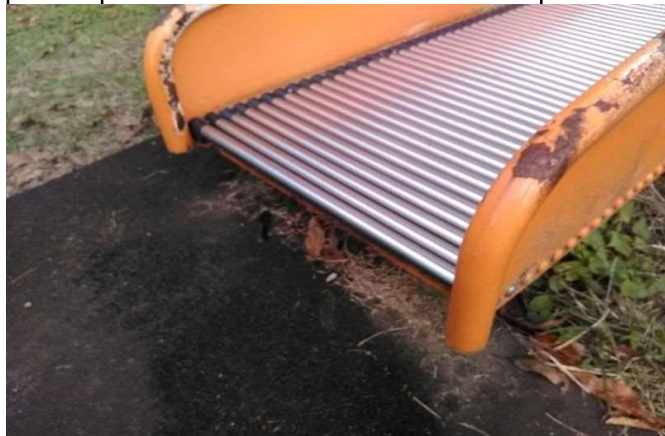
| 写真No. | 規準 減速部 1_すべり台 減速部の末端は丸みをつけるか、曲面で仕上げる | 判定 |
|---|---|---|
| 441 | | 合 |

| 写真No. | 規準 減速部 1_すべり台 減速部の末端は丸みをつけるか、曲面で仕上げる | 判定 |

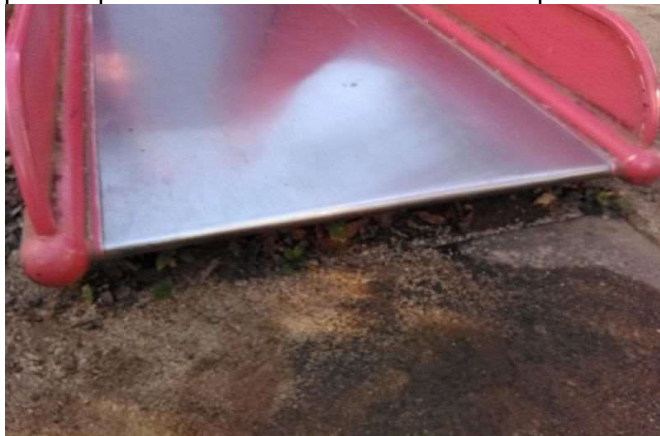
| 写真No. | 規準 減速部 1_すべり台 減速部の末端は丸みをつけるか、曲面で仕上げる | 判定 |
|---|---|---|
| 442 | | 合 |

| 写真No. | 規準 減速部 1_すべり台 減速部の末端は丸みをつけるか、曲面で仕上げる | 判定 |

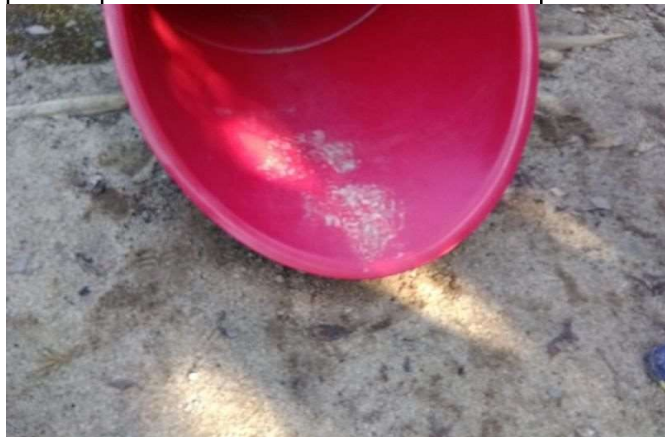
| 写真No. | 規準 減速部 1_すべり台 減速部の末端は丸みをつけるか、曲面で仕上げる | 判定 |
|---|---|---|
| 443 | | 合 |

| 写真No. | 規準 減速部 1_すべり台 減速部の末端は丸みをつけるか、曲面で仕上げる | 判定 |

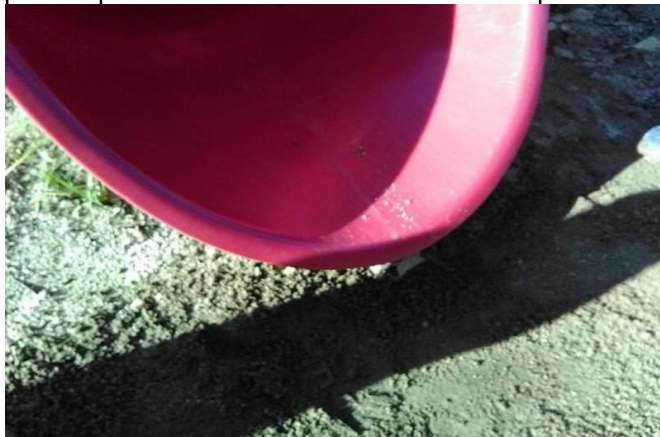
| 写真No. | 規準 減速部 1_すべり台 減速部の末端は丸みをつけるか、曲面で仕上げる | 判定 |
|---|---|---|
| 444 | | 合 |

| 写真No. | 規準 減速部 1_すべり台 減速部の末端は丸みをつけるか、曲面で仕上げる | 判定 |

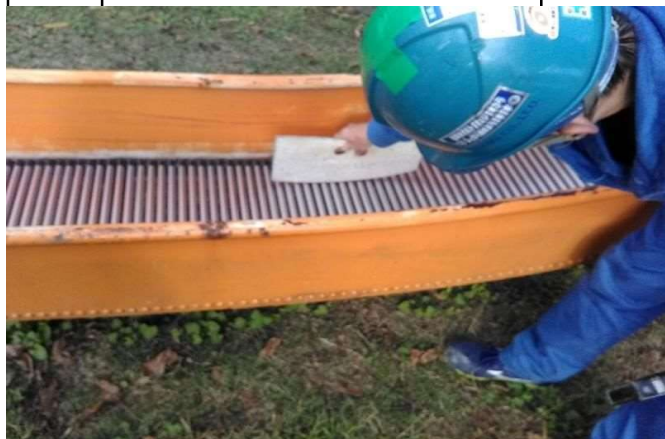
| 写真No. | 規準 減速部 1_すべり台 傾斜変化部の曲率半径は、R=750mm以上とする | 判定 |
|---|---|---|
| 445 | | 合 |

| 写真No. | 規準 減速部 1_すべり台 傾斜変化部の曲率半径は、R=750mm以上とする | 判定 |

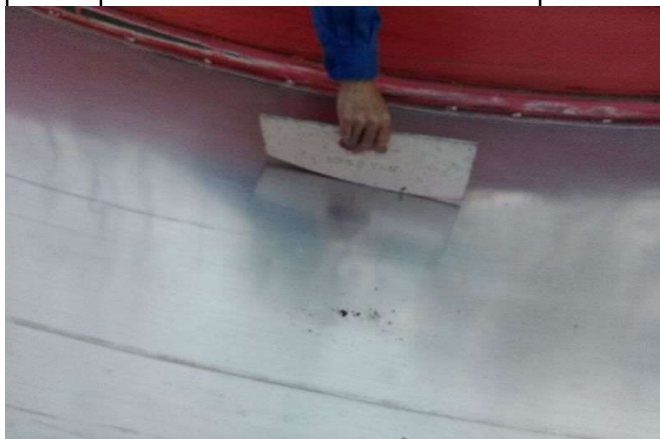
| 写真No. | 規準 減速部 1_すべり台 傾斜変化部の曲率半径は、R=750mm以上とする | 判定 |
|---|---|---|
| 446 | | 合 |

| 写真No. | 規準 減速部 1_すべり台 傾斜変化部の曲率半径は、R=750mm以上とする | 判定 |

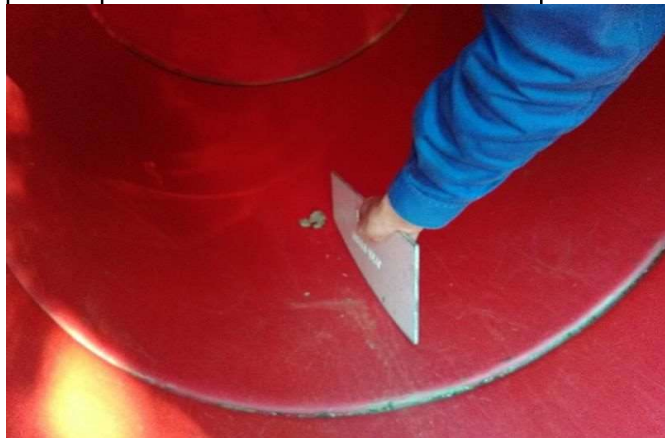
| 写真No. | 規準 減速部 1_すべり台 傾斜変化部の曲率半径は、R=750mm以上とする | 判定 |
|---|---|---|
| 447 | | 合 |

| 写真No. | 規準 減速部 1_すべり台 傾斜変化部の曲率半径は、R=750mm以上とする | 判定 |

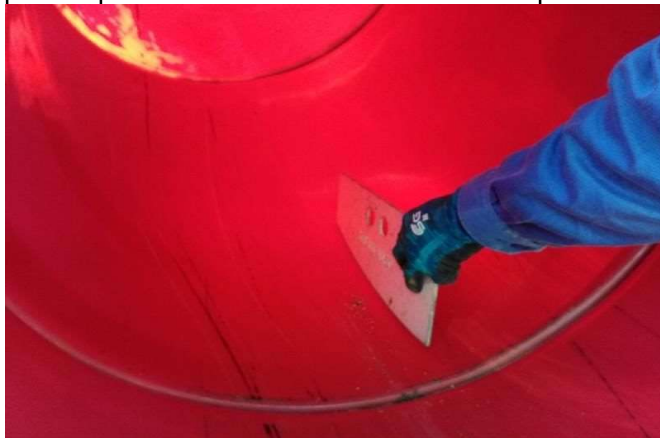
| 写真No. | 規準 減速部 1_すべり台 傾斜変化部の曲率半径は、R=750mm以上とする | 判定 |
|---|---|---|
| 448 | | 合 |

| 写真No. | 規準 減速部 1_すべり台 傾斜変化部の曲率半径は、R=750mm以上とする | 判定 |

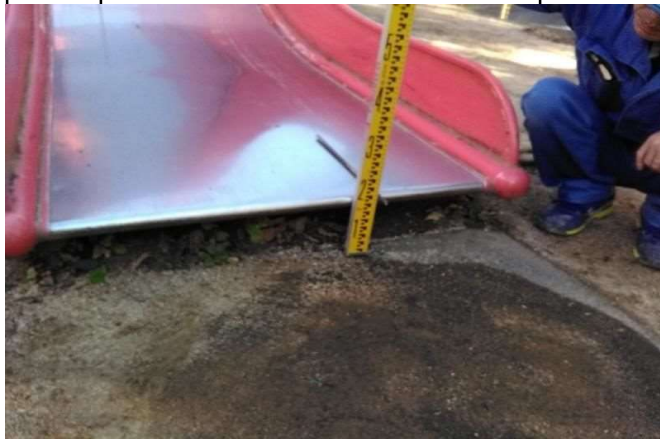
| 写真No. | 規準 減速部 1_すべり台 着地面から終端上端部までの高さは児童用150～380mm 160、150、150、135 | 判定 |
|---|---|---|
| 450 | | 否1 |

| 写真No. | 規準 減速部 1_すべり台 着地面から終端上端部までの高さは児童用150～380mm 160、150、150、135 | 判定 |

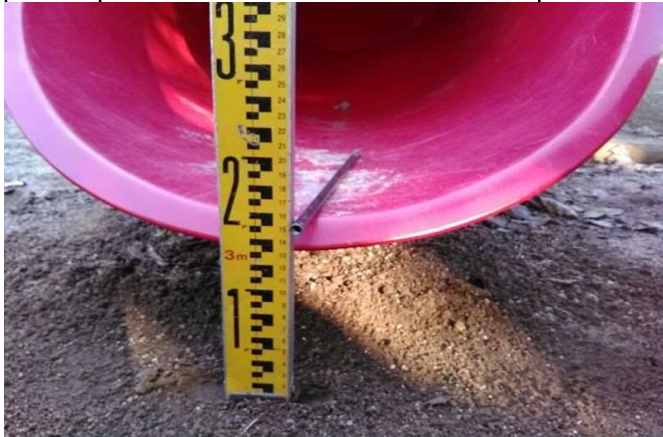
| 写真No. | 規準 減速部 1_すべり台 着地面から終端上端部までの高さは児童用150～380mm 160、150、150、135 | 判定 |

| 写真No. | 規準 減速部 1_すべり台 着地面から終端上端部までの高さは児童用150～380mm 160、150、150、135 | 判定 |
|---|---|---|
| 451 | 修繕済み | 否1 |

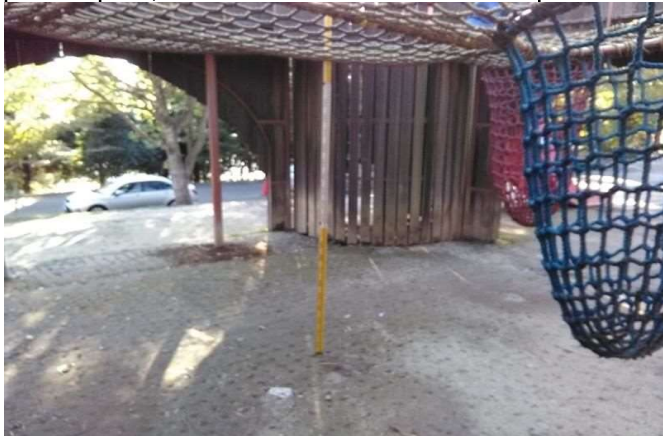
| 写真No. | 規準 ロープ・ネット部 3_ネット・ロープクライマー 児童用で最高到達部が3,000mmを超えるものは、落下高さ3,000mm以下となる構造とする 2150、1800、1830 | 判定 |
|---|---|---|
| 453 | | 合 |

| 写真No. | 規準 ロープ・ネット部 3_ネット・ロープクライマー 児童用で最高到達部が3,000mmを超えるものは、落下高さ3,000mm以下となる構造とする 2150、1800、1830 | 判定 |

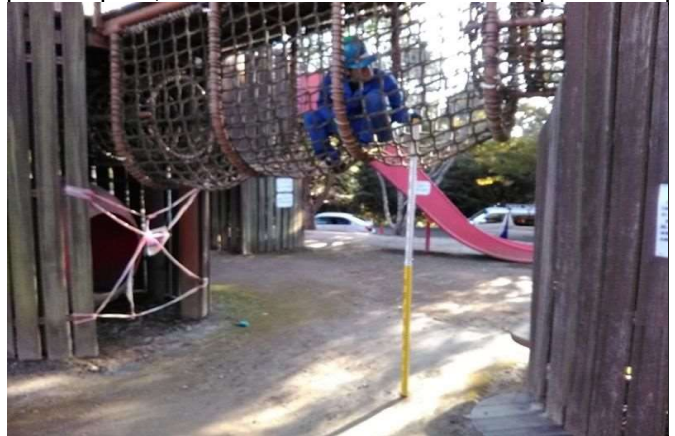
| 写真No. | 規準 ロープ・ネット部 3_ネット・ロープクライマー 児童用で最高到達部が3,000mmを超えるものは、落下高さ3,000mm以下となる構造とする 2150、1800、1830 | 判定 |
|---|---|---|
| 454 | | 合 |

| 写真No. | 規準 ロープ・ネット部 3_ネット・ロープクライマー 児童用で最高到達部が3,000mmを超えるものは、落下高さ3,000mm以下となる構造とする 2150、1800、1830 | 判定 |

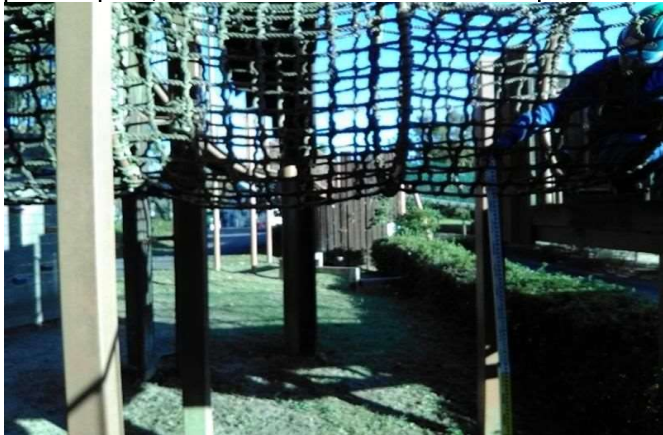
| 写真No. | 規準 ロープ・ネット部 3_ネット・ロープクライマー 児童用で最高到達部が3,000mmを超えるものは、落下高さ3,000mm以下となる構造とする 2150、1800、1830 | 判定 |
|---|---|---|
| 455 | | 合 |

| 写真No. | 規準 ロープ・ネット部 3_ネット・ロープクライマー 児童用で最高到達部が3,000mmを超えるものは、落下高さ3,000mm以下となる構造とする 2150、1800、1830 | 判定 |

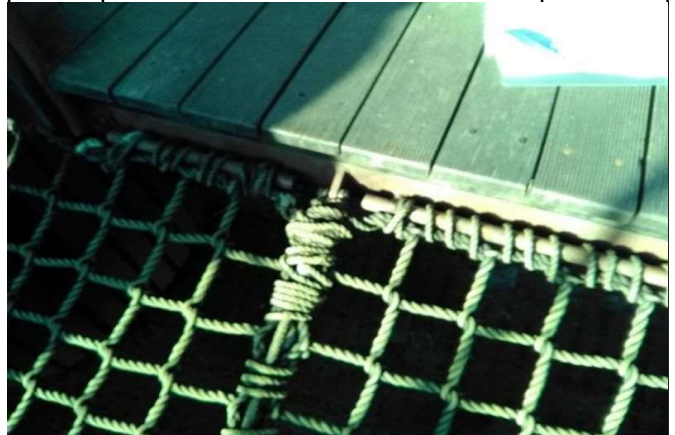
| 写真No. | 規準 ロープ・ネット部 3_ネット・ロープクライマー ネット・ロープの接合部分は、点検や修繕のしやすい構造とする | 判定 |
|---|---|---|
| 456 | | 合 |

| 写真No. | 規準 ロープ・ネット部 3_ネット・ロープクライマー ネット・ロープの接合部分は、点検や修繕のしやすい構造とする | 判定 |

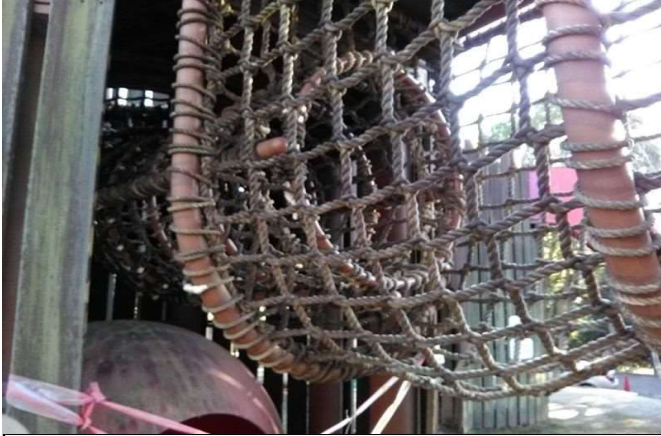
| 457 | | 合 |

| 写真No. | 規準 ロープ・ネット部 3_ネット・ロープクライマー<br>ネット・ロープの接合部分は、点検や修繕のしやすい構造とする | 判定 |

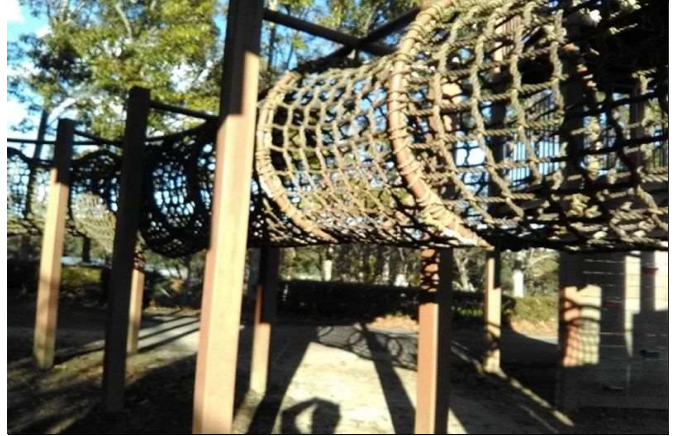
| 458 | | 合 |

| 写真No. | 規準 ロープ・ネット部 3_ネット・ロープクライマー<br>ネット・ロープの接合部分は、点検や修繕のしやすい構造とする | 判定 |

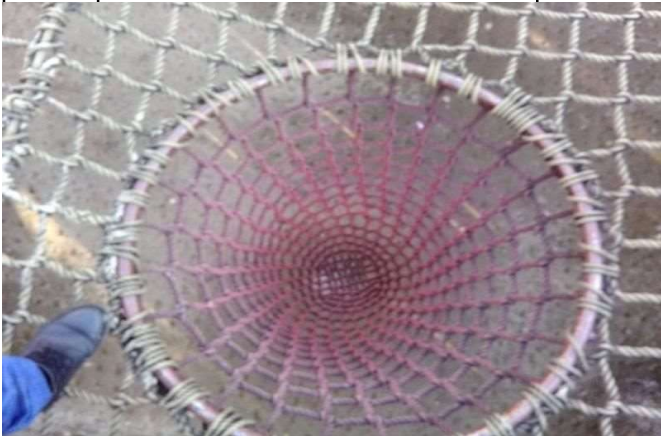
| 459 | | 合 |

| 写真No. | 規準 ロープ・ネット部 3_ネット・ロープクライマー<br>転落した際、部材への衝突の衝撃緩和できるネットの角度・接合方法・構造・材質であること | 判定 |

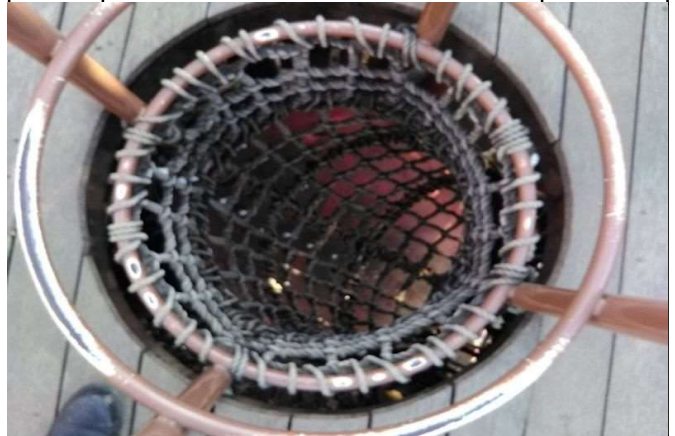
| 460 | | 合 |

| 写真No. | 規準 ロープ・ネット部 3_ネット・ロープクライマー<br>転落した際、部材への衝突の衝撃緩和できるネットの角度・接合方法・構造・材質であること | 判定 |
